## VERKEHRSWERTGUTACHTEN

**1/3 Miteigentumsanteil an dem mit einem Mehrfamilienhaus bebauten Grundstück  
Flst. 673 in Altendorf, Germanenstr. 17, verbunden mit dem Sondereigentum an  
der Wohnung im Erdgeschoß, je Nr. 1 laut Aufteilungsplan sowie den zu der vorge-  
tragenen Einheit zugeordneten Sondernutzungsrechten an der im vorläufigen Auf-  
teilungsplan rotumrandet gekennzeichneten Fläche für Zwecke einer Terrasse  
samt Treppenaufgang zum Grundstück und dem gelb gekennzeichneten Kfz.-Ab-  
stellplatz in der Doppelgarage.**

Verkehrswertgutachten: GA-AGZ/026-241

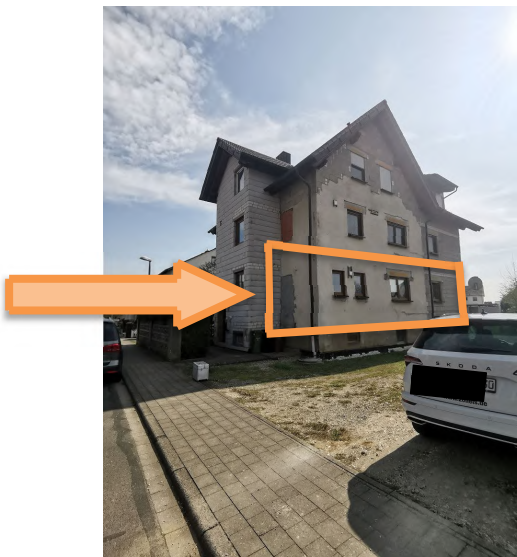
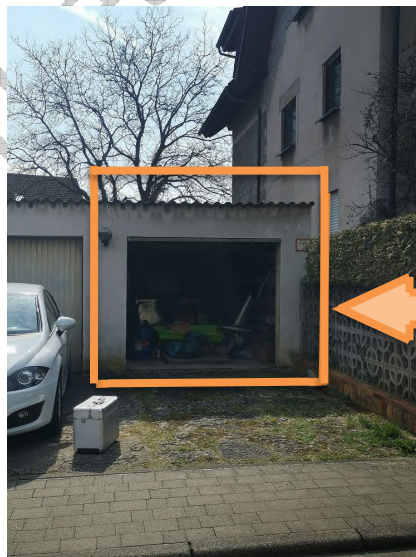
Ansicht von Nordwesten und

Norden, Quelle: eigenes Datenmaterial
