# GUTACHTEN

**Art:** Verkehrswertermittlung nach § 194 BauGB - Kurzfassung

**Anwesen:** Würzburg, Kapuzinerstraße 29

**Datum:** 18.04.2024

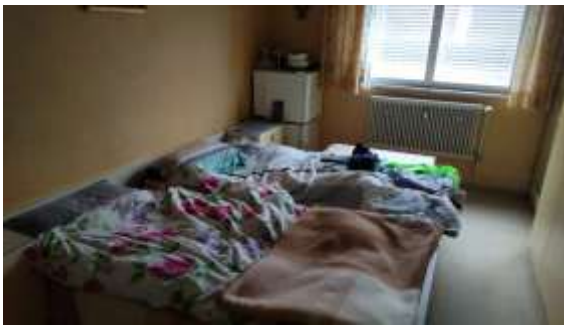
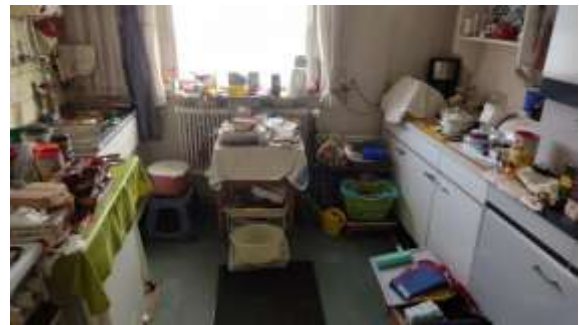
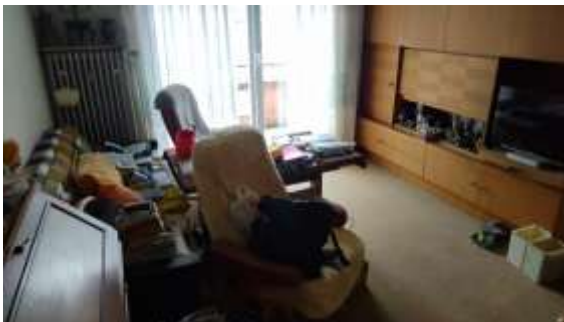
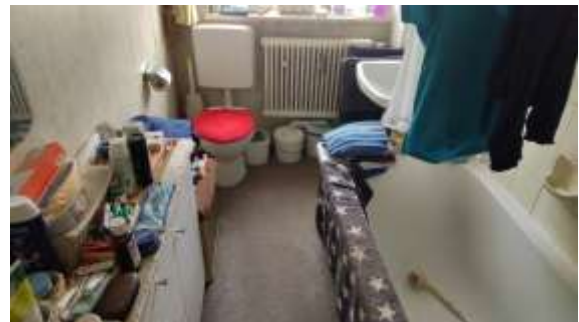
#### Fotos:

| Fußböden | textile Bodenbeläge, PVC-Beläge. |
| Sanitäreinrichtung | Stand-WC mit Aufputzspülkasten,<br>Handwaschbecken Badewanne.<br>Wände: teilweise Raufaser mit<br>Dispersionsanstrich, teilweise Fliesen.<br>Boden: Teppichboden. |

- Wohnung 3. Obergeschoss: Im Schlafzimmer, an der Außenwand, im Bereich der Decke, sind schwärzliche Verfärbungen zu sehen. Nach Angabe handelt es sich um ein defektes Regenrohr. Nach Angabe wurde der Schaden bereits behoben.

- Wohnung 3. Obergeschoss: Die Innenausstattung macht einen weitgehend verbrauchten Eindruck.
- Balkone: Der Bodenbelag sowie die Brüstungen weisen erhebliche Unebenheiten, Verfärbungen, Moosbewuchs sowie teilweise mechanische Beschädigungen auf.

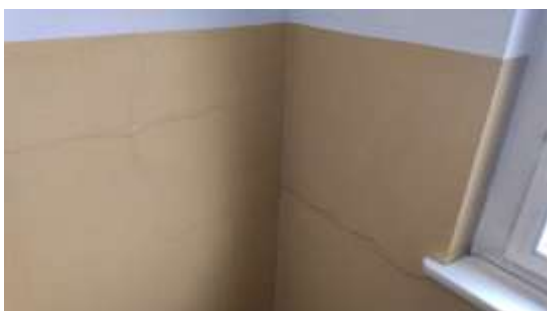
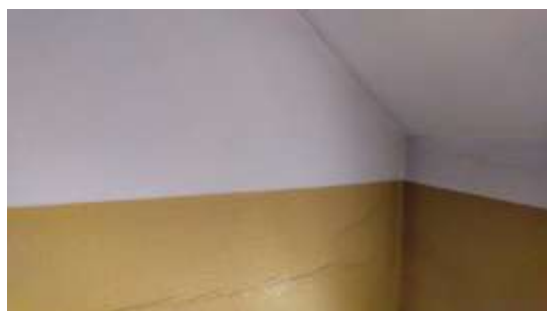
- Treppenhaus: diverse horizontale Risse im Bereich der Außenwände.
