Kurzfassung **zum Verkehrswert-Gutachten**

Grundstück:	Wohnung Nr. 1 sowie Kellerraum und Garage Plecher Straße 8 91284 Neuhaus a.d. Pegnitz
Amtsgericht Nürnberg:	3 K 22/25
Zwangsversteigerungsverfahren:	[...]
Verkehrswert:	80.000 €
Exemplar Nummer:	1 / 2

1.1. Bewertungsobjekt und Lage

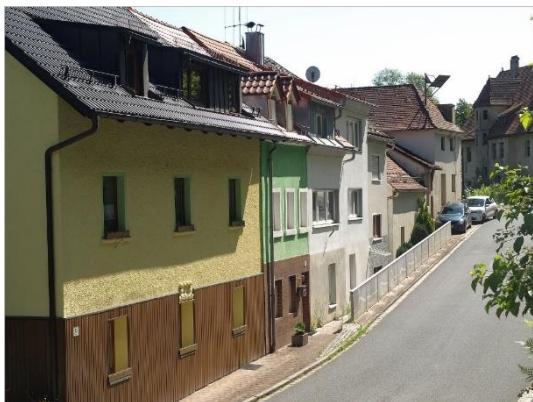
Ansicht von Süden

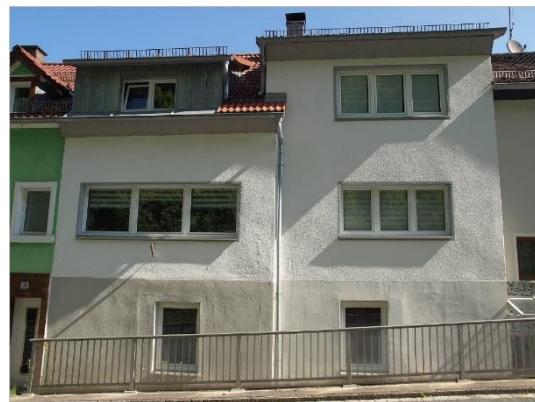
Ansicht von Südwesten

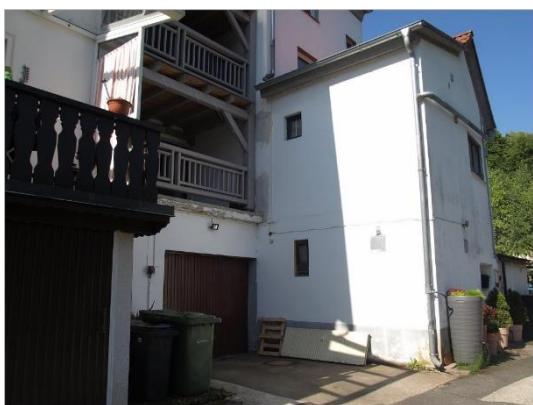
Ansicht von Nordosten

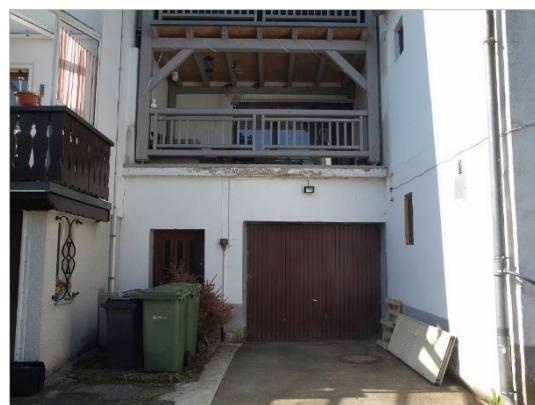
Ansicht von Norden

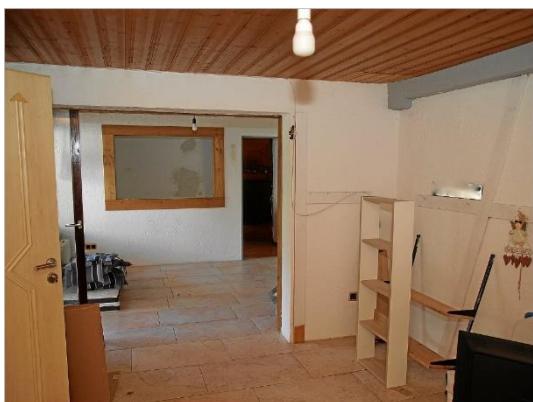
- Laminat-Boden
- Wände gestrichen
- Decken mit Holz-Verkleidung
- Raumbezeichnung: nach Aufteilungsplan
- Wohnzimmer mit Stichflur: Boden, Tür und Fenster wurden in den 1990er Jahren erneuert; das Zimmer ist in zwei Räume aufgeteilt; Fliesen-Boden; Holz-Wohnungstür; zweiflügeliges Fenster; Unterputz-Sicherungskasten; Rippen-Heizkörper

Wohnzimmer

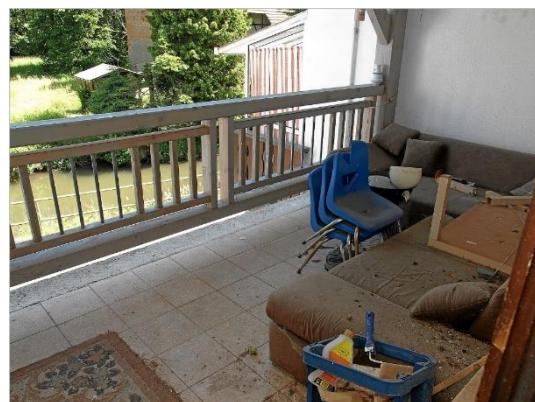
- Terrasse: Betonboden (Decke Garage) mit Steinbelag; Holzgeländer; Überdachung durch Holzdecke Balkon OG
- Ankleide: Türblatt ausgehängt; offener Fensterrahmen (ohne Verglasung) zum Wohnzimmer; raumhohe Holz-Verkleidung der Rohrleitungen

Terrasse

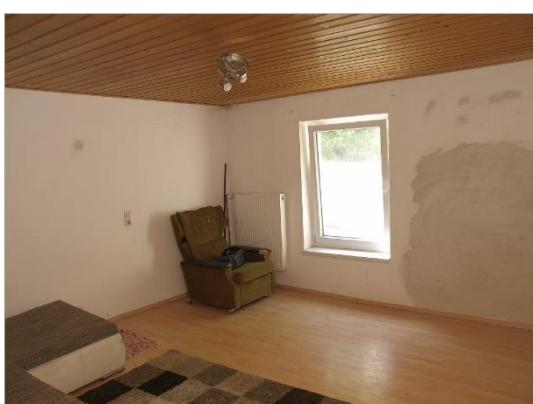
- Schlafzimmer: 2013 nach Felssturz renoviert; Türblatt ausgehängt; Kunststofffenster (Rollo fehlt noch)
- Kinderzimmer: 2013 nach Felssturz renoviert; Kunststofffenster (Rollo fehlt noch)

Kinderzimmer

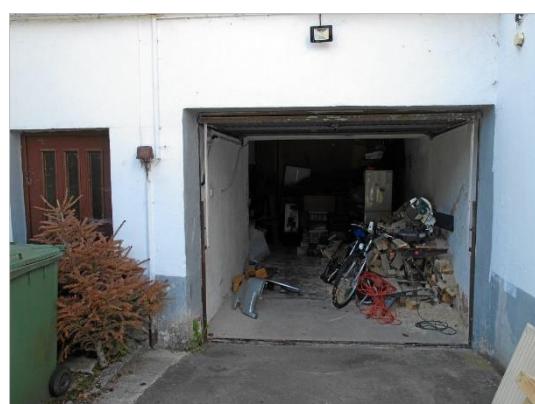
- Garage und Keller
 - überwiegende Ausstattung:
 - Rohbeton-Boden
 - Kappen- und Betondecke
 - Außenvorplatz ohne Einzäunung
 - Garage:
 - Metall-Kipptor
 - deutliche Putzschäden

Garage und Keller
