## Exposé

**Aktenzeichen: 3 K 24/25**

**Exposé** über den unbelasteten Verkehrswert  
(i.S. d. § 194 Baugesetzbuch)

- a) die 3-Zimmer-Wohnung mit ca. 91 m<sup>2</sup> Wohnfläche EG Nr. A1-0.02  
Silberstr. 7a 90427 Nürnberg – Flstke. 31/4, 33, 33/2, 34, 34/3  
Gemarkung Schniegling**

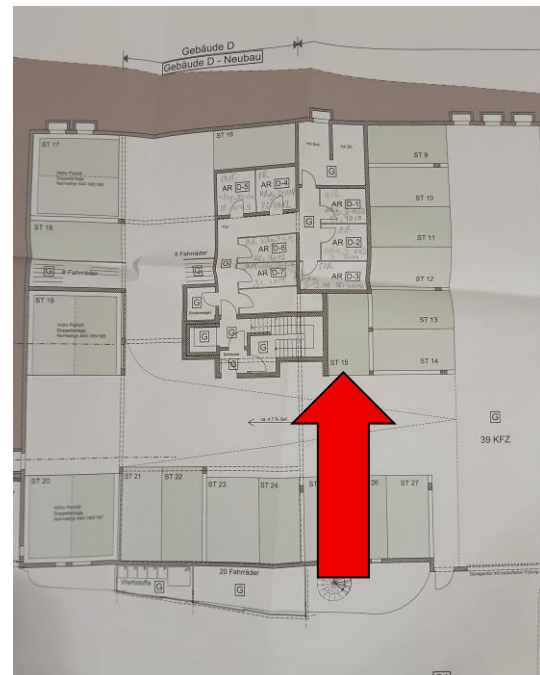
**Grundriss TG mit Stellplatz Nr. 15:**

Unter den Gebäudebereichen C und D befindet sich die Tiefgarage. Die Zufahrt erfolgt von der Silberstraße aus. Durch die Hängigkeit des Geländes kann die Tiefgarage von Süden aus ebenerdig aufgefahren werden.

Die Tiefgarage ist eine Stahlbetonkonstruktion mit Betonfußboden, Betonwänden und Fertigteildecken aus Beton. Der Fußboden ist beschichtet und markiert, die Wandflächen sind gestrichen.

Der zu bewertende Tiefgaragenstellplatz ist ein einständiger Stellplatz mit seitlichen Betonwänden.
