# EXPOSÉ

AZ: 3 K 33/22; über den Verkehrswert nach § 194 BauGB - zum Wertermittlungsstichtag 07.10.2022 – des ½-ME-Anteils am Grundstück

Fl.Nr. 241 der Gemarkung Marktzeuln, Neuburg 10,

96275 Marktzeuln (Wohnhaus)

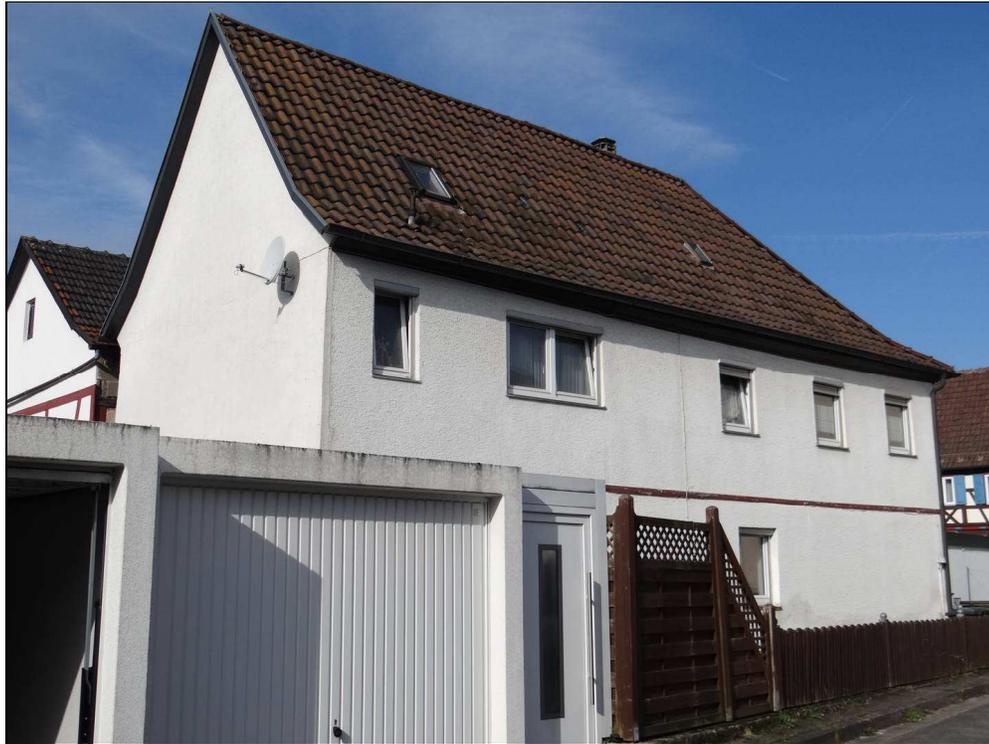
Bild 1: Blick auf das Anwesen von Süd-Osten

- Fassade bzw. Außenbauteile vereinzelt mit Witterungsmerkmalen behaftet
- Fassade weist Rissen, Abplatzungen etc. auf
