GUTACHTEN

über den Verkehrswert der Eigentumswohnung Nr. 7 laut Aufteilungsplan im Anwesen 84130 Dingolfing, Arberstraße 15

Auftraggeber: Amtsgericht Landshut - Vollstreckungsgericht - **Az: 3 K 37/24**

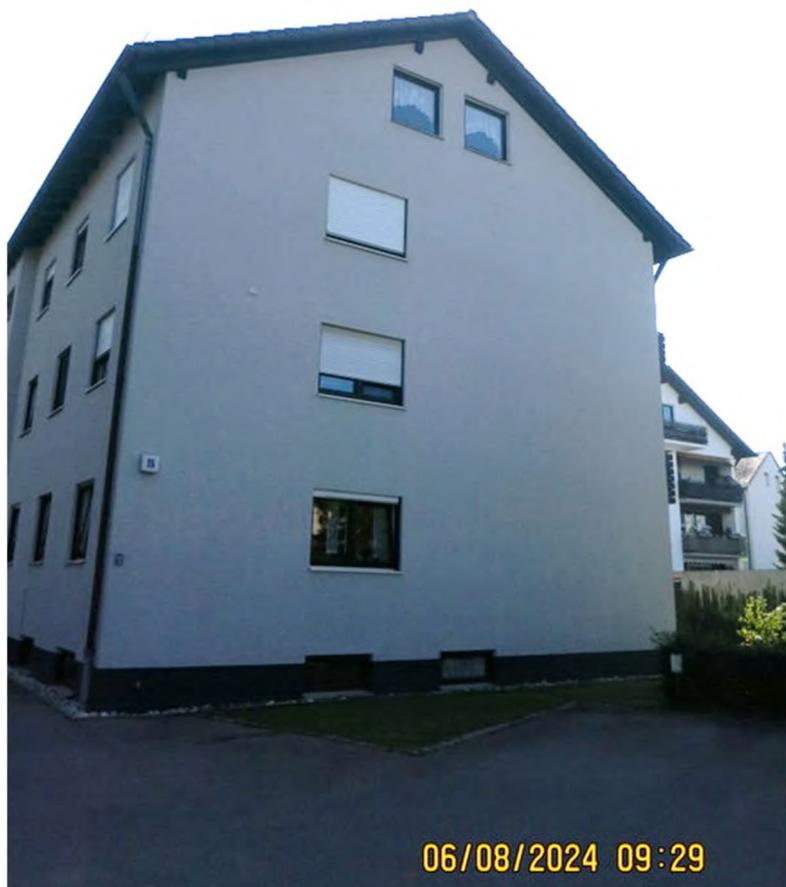
Foto 1: Westansicht

Mauerwerk und Fundierung: Das Gebäude ist augenscheinlich in ortsüblicher Massivbauweise errichtet, vermutlich aus Ziegelmauerwerk.
Fassade mit Rauputz und Anstrich

Dach: Satteldachstuhl mit Ziegelerdeckung, Regenrinnen und Fallleitungen aus Eisenblech mit Anstrich

Fenster: Soweit erkennbar, Holzfenster mit Isolierverglasung, Alu-Fensterblechen und Kunststoffrollos

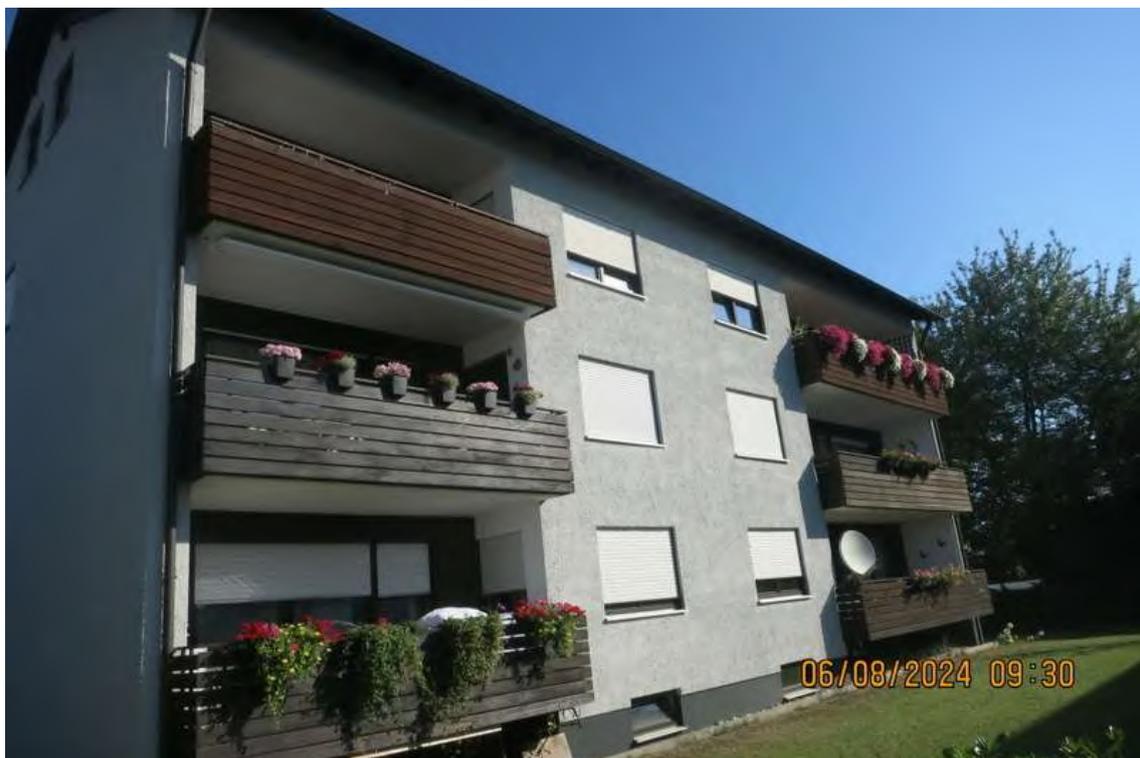
Foto 2: Südansicht

Die Wohnanlage ist in einem gepflegten Zustand. Turnusmäßig erforderliche Renovierungsarbeiten wurden augenscheinlich durchgeführt, unter anderem auch Fassadenanstrich augenscheinlich erneuert.

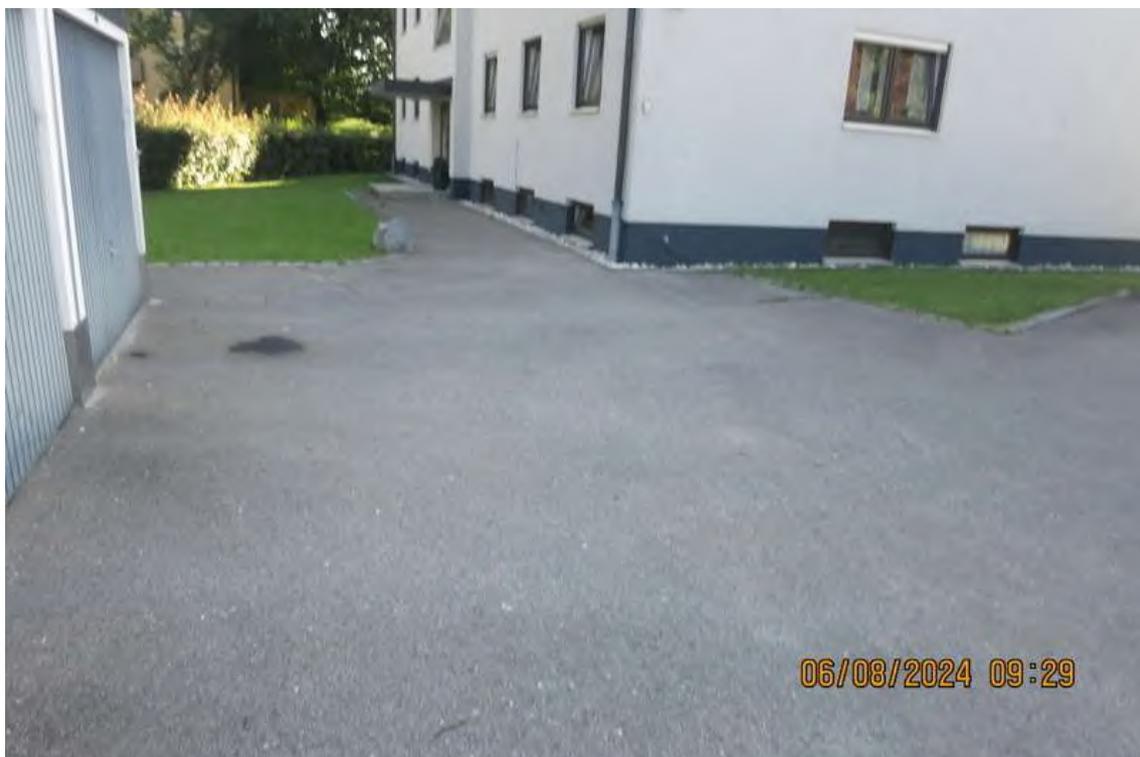
Foto 3: Garagenvorplatz / Hauszugang

Befestigungen: Garagenvorplatz, Hof und Hauszugang asphaltiert

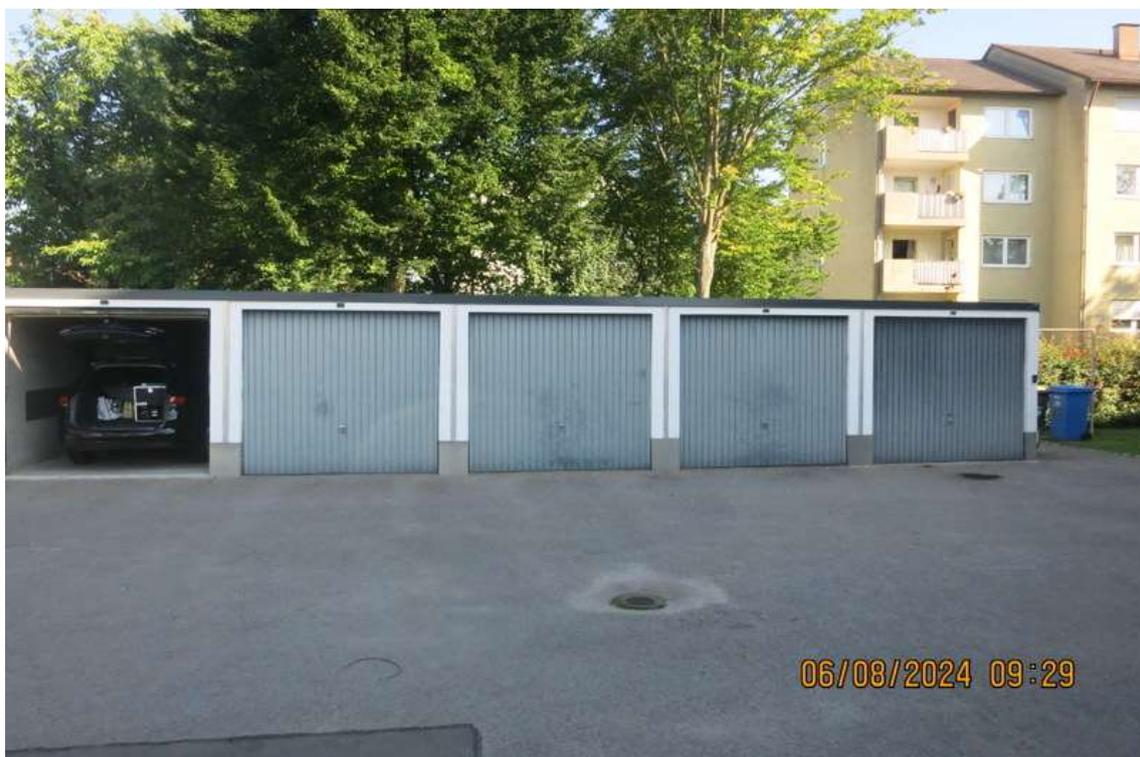
Foto 4: Garagen

Die vorhandene Bebauung besteht aus einem voll unterkellerten, dreigeschossigen Mehrfamilienhaus mit ausgebautem Dachgeschoss sowie einer kleinen Garagenanlage an der Nordgrenze. Die Geschossflächenzahl des Bestandes als Maß der baulichen Nutzung errechnet sich laut Anlage zu 0,68.

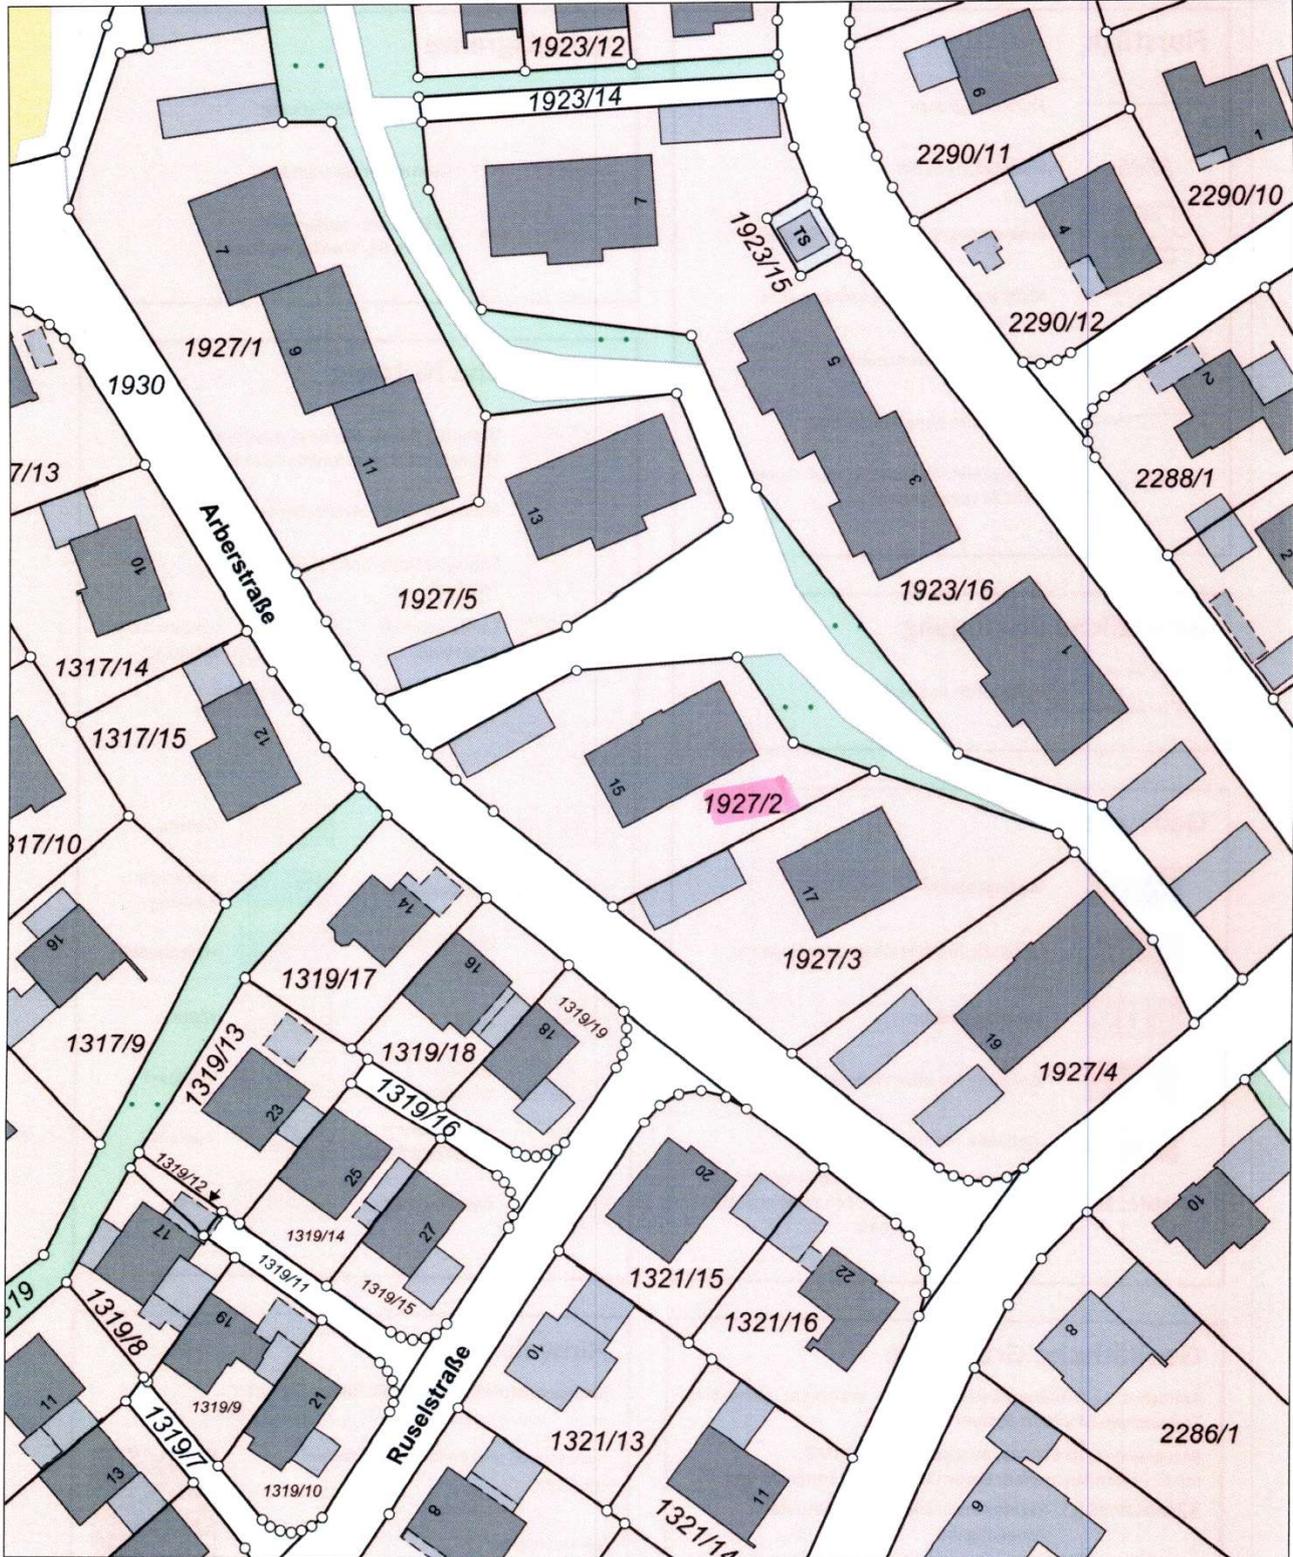
Flurkarte 1 : 1000

Das Grundstück ist eben, jedoch unregelmäßig laut beiliegendem Lageplan geschnitten, mittlere Grundstückstiefe rd. 35 m, mittlere Grundstücksbreite rd. 30 m.

Bezüglich Grundstückszuschnitt und Bebauung siehe beiliegende Ablichtung des amtlichen Lageplans, Maßstab 1 : 1.000.

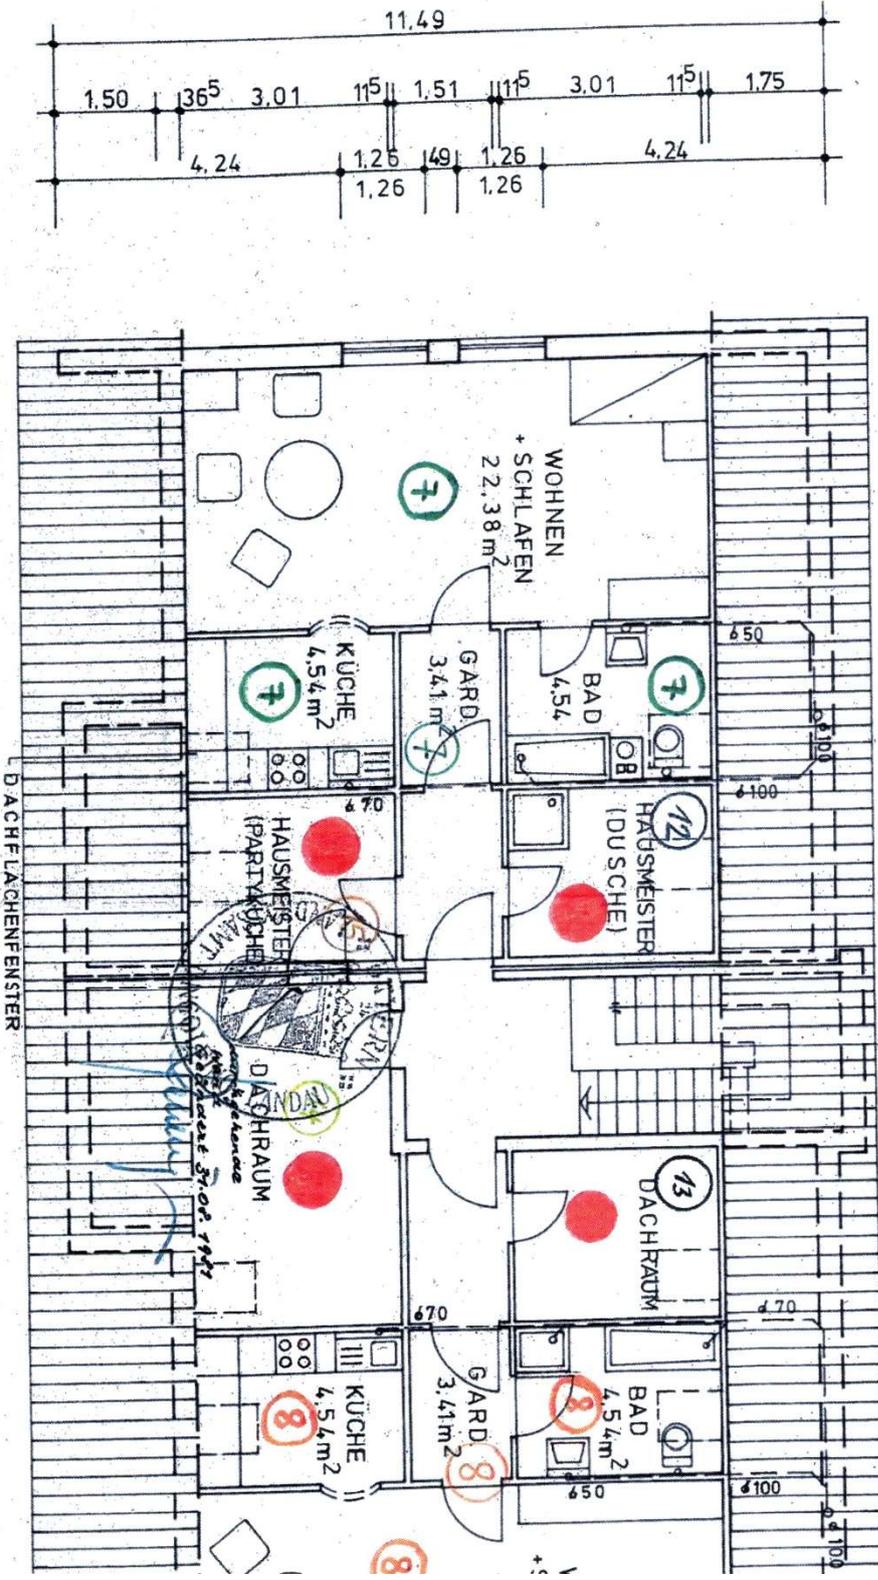
Anlage 6
Geschossgrundriss

Bezüglich des Grundrisszuschnitts siehe beiliegende Ablichtung, entnommen aus dem Grundakt im Grundbuchamt Landau.

Wohnen		22,38 m ²
Bad		4,54 m ²
Gard.		3,41 m ²
Küche		4,54 m ²
	EG	34,87 m ²
	% 3 % Putz	% 1,05 m ²
		33,82 m ²
	rd.	34 m ²
