GUTACHTEN

Art: Verkehrswertermittlung nach § 194 BauGB - Kurzfassung

Anwesen: Geroldshausen, Birkenweg 5

Datum: 20.11.2023

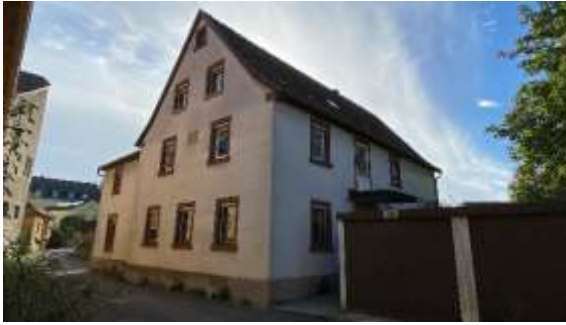
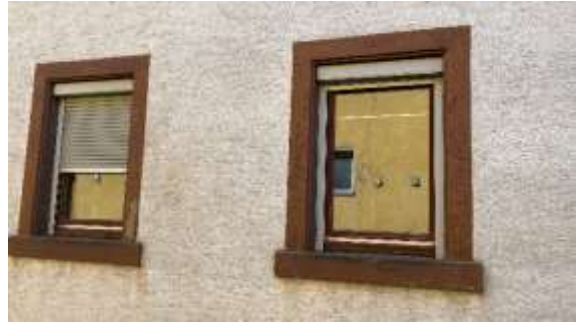
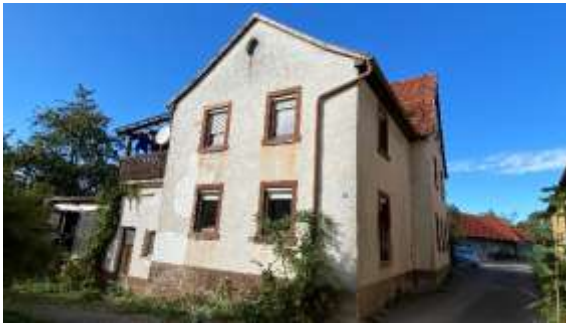
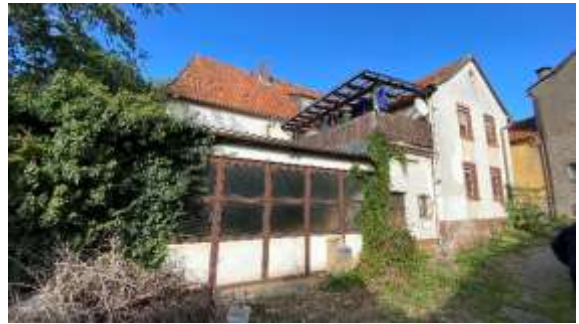
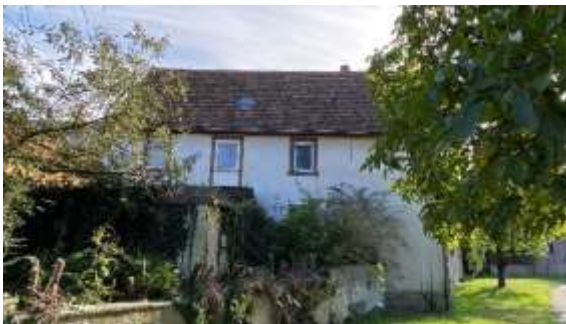
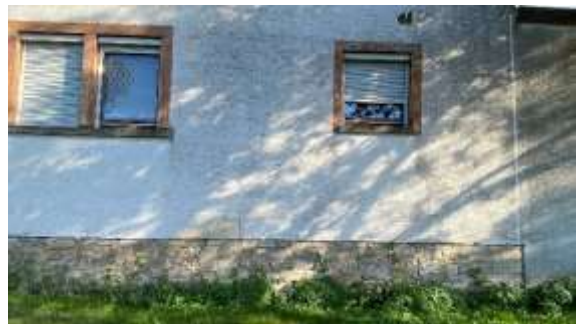
Fassade und Außenbereich:

- Erdgeschoss, südöstliches Zimmer (Wohnzimmer): An der Außenecke sind Oberflächenbeschädigungen des Putzes und der Tapete erkennbar: Hinweis auf Durchfeuchtung.
- Fassade: Die gesamte Fassade weist Risse, Verfärbungen und Putzabblätterungen auf.
- Die Oberflächen sowie die Gebäudetechnik machen einen weitgehend verbrauchten Eindruck.
