## **GUTACHTEN**

über den unbelasteten Verkehrswert (i. S. d. § 194 Baugesetzbuch)  
für  
das mit einer Scheune, einem Nebengebäude und 3 Reihengaragen  
bebaute Grundstück  
97285 Röttingen, OT Aufstetten, Äußere Dorfstr. 8 – Flstk. 105 zu 1.560 m<sup>2</sup>

### 4.2 Gebäudebeschreibung für die Scheune dem Flstk. 105, Äußere Dorfstr. 8, 97285 Röttingen, OT Aufstetten zum Stichtag 25.10.2023

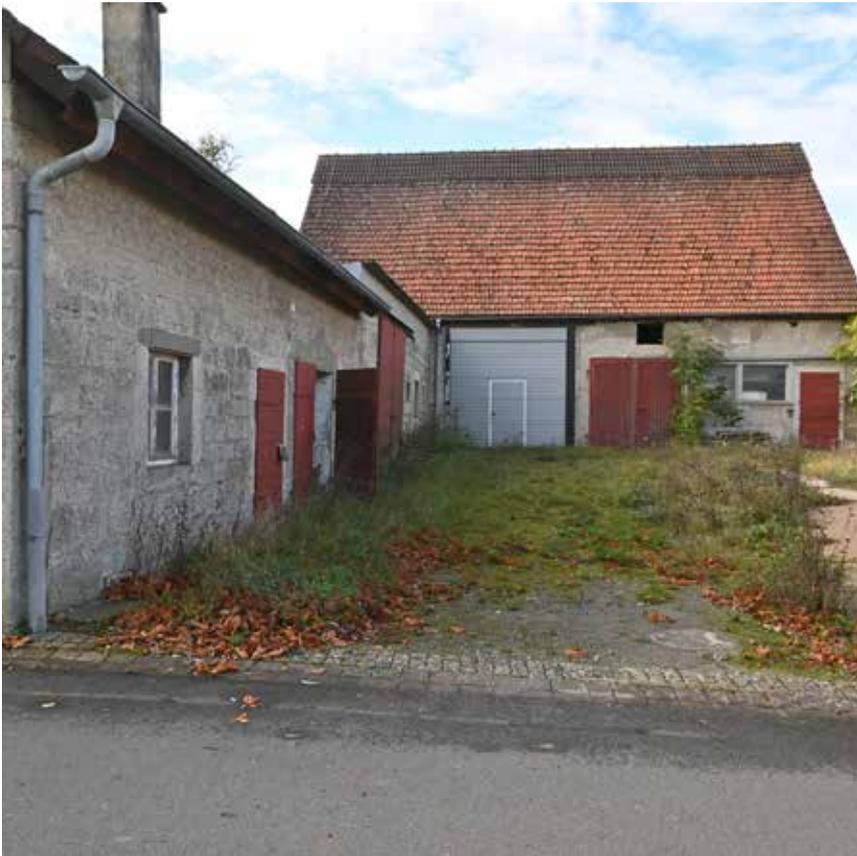
Anlage 5 : Fotos: Scheune und Nebengebäude, Zufahrt, östliche Grundstücksseite

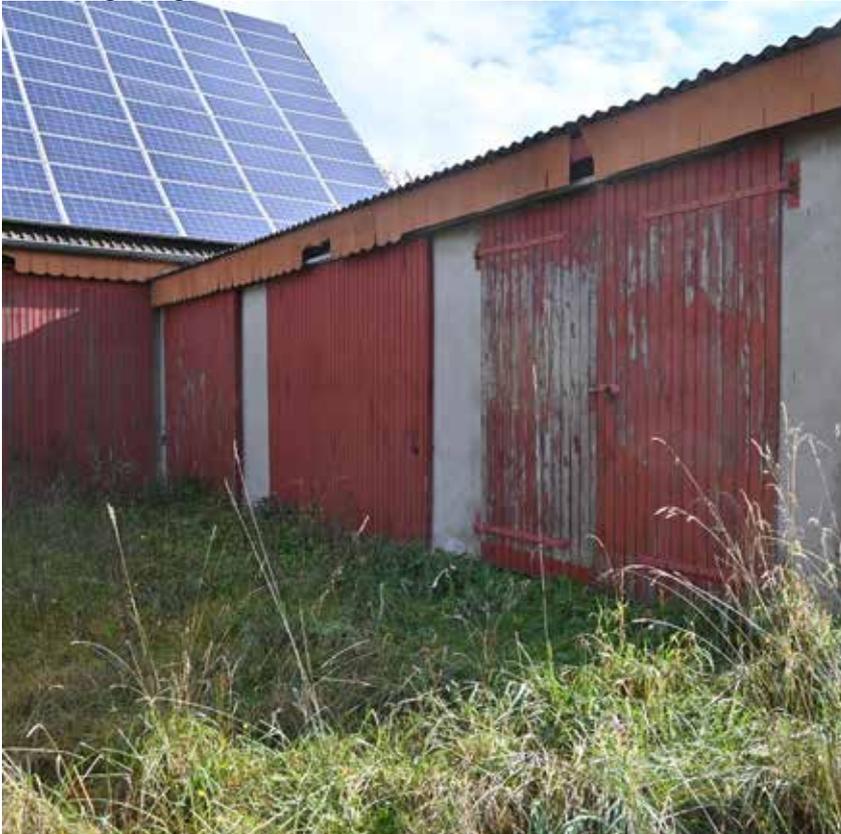
Auf der westlichen Gebäudeseite der Scheune sind 3 massiv gemauerte Reihengaragen mit Pultdach und Eterniteindeckung (höchstwahrscheinlich Asbesthaltig) an die Scheune angebaut.

2 der Garagen verfügen über ein Holzschiebetor, die 3. Garage hat ein zweiteiliges Holztor. Die Attika des Pultdaches ist aus Schindeln, die nicht mehr vollständig vorhanden sind.

Reihengaragen, westliche Grundstücksseite

Um die kalkulierte Restnutzungsdauer der Garagen zu gewährleisten, sind Instandhaltungsarbeiten notwendig (siehe oben unter Baumängel).

Hierfür wird ein Betrag in Höhe von € 50.- / m<sup>2</sup> BGF geschätzt.

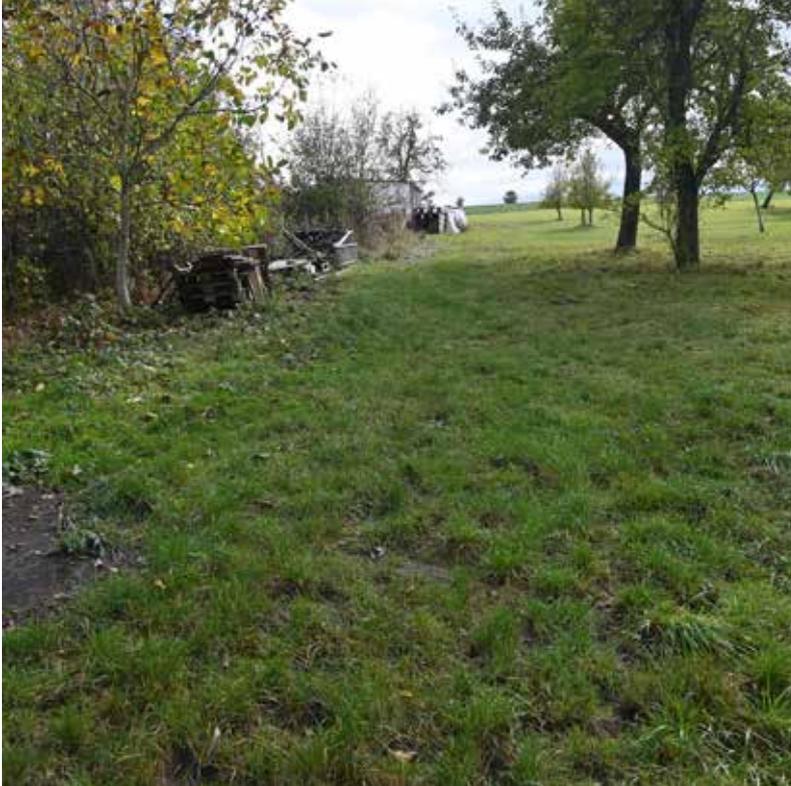
Auf der westlichen Grundstücksseite ist eine 2. provisorische Zufahrt über einen Grünweg vorhanden.

Zufahrt auf der westlichen Grundstücksseite (Grünweg)

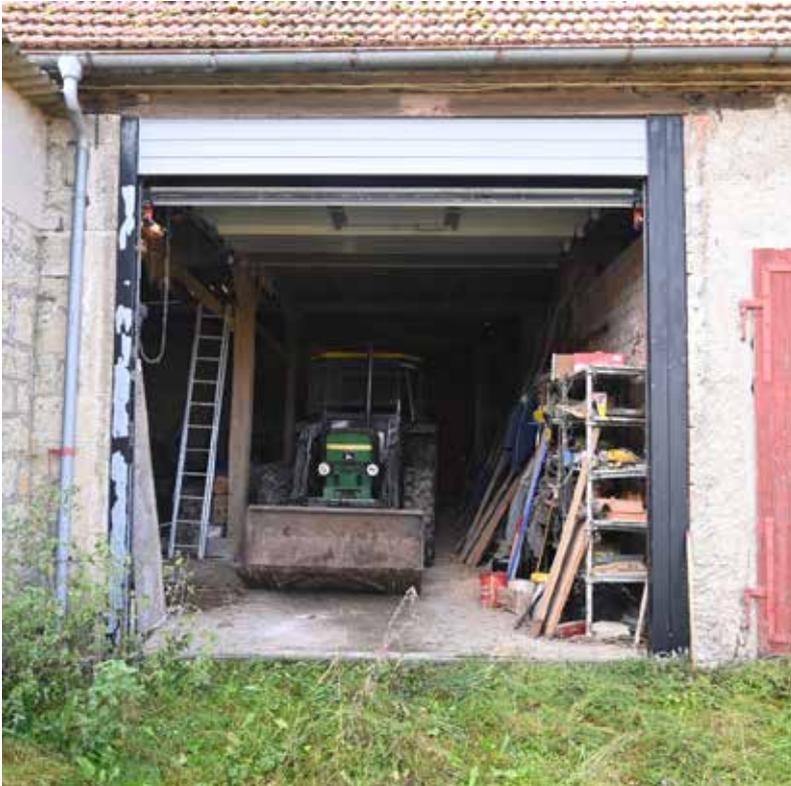
Zufahrt Scheune / Sektionaltor

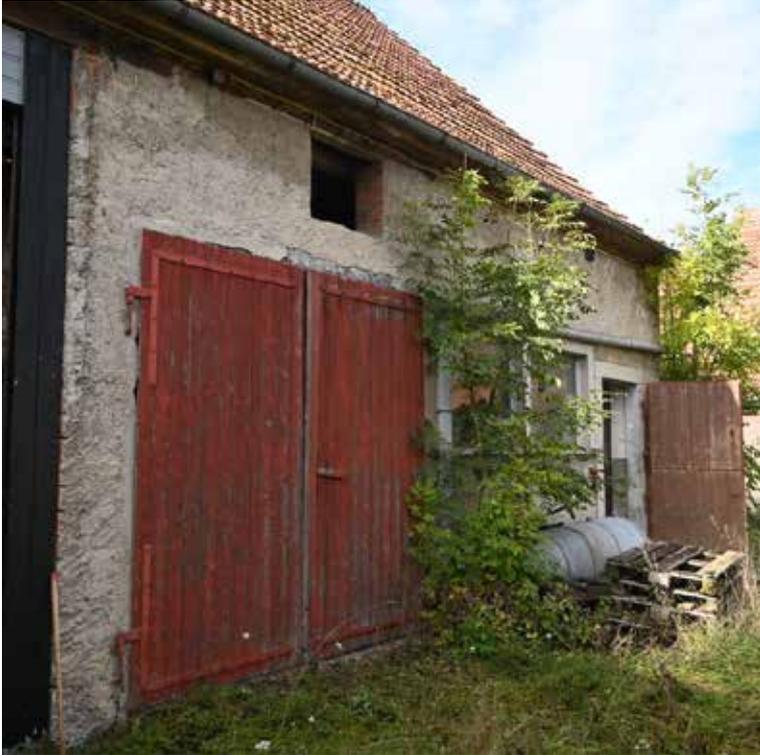
Bauschäden und Baumängel:	Die eingebauten Holztore sind anstrichbedürftig. Der Außenputz ist mangelhaft. Die Dachrinnen sind teilweise korrodiert. Der Zugang zum DG über eine Leiter ist gefahrenträchtig. Soweit aus dem EG erkennbar, ist der Holzboden im DG stellenweise nicht vollständig. Die vorhandene ehemalige Stalleinrichtung im EG verhindert eine uneingeschränkte Nutzungsmöglichkeit als Lagerfläche. Die Wände im EG weisen Salpeterbefall und Schwarzsimmel auf. Die Stahlstützen für die Decke über EG sind korrodiert. Das DG ist noch befüllt mit alten Strohbällen. Im EG ist teilweise alter Hausrat, Holzbalken und anderes
---------------------------	--

Östliche Gebäudeseite Scheune

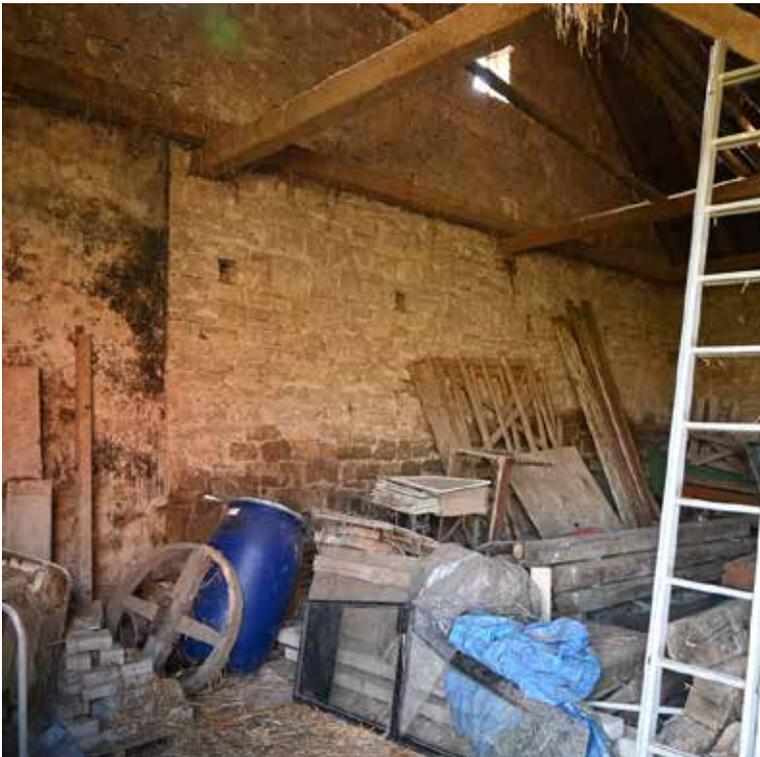
Das Gebäude ist zweigeteilt: der linke Bereich diente früher als Scheune, der rechte Bereich als Stall.

Das Gebäude hat einen Betonboden, massive unverputzte Innenwände und eine Holzbalkendecke, sowie über dem Stallbereich eine massive Decke, die mit Stahlstützen im EG abgefangen wird. Die kleine Teilunterkellerung konnte nicht besichtigt werden.

Innenbereich Scheune

Baumaterial eingelagert. Das Stroh und der Hausrat sind zu entsorgen, um die vorhandene Fläche als Lagerfläche nutzen zu können.

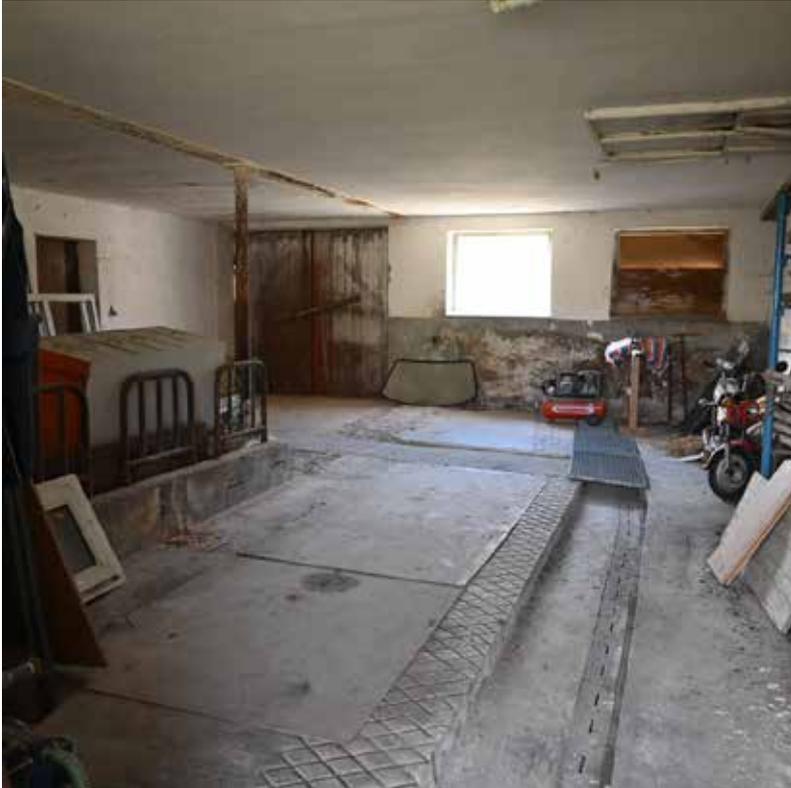
Ehemaliger Stallbereich

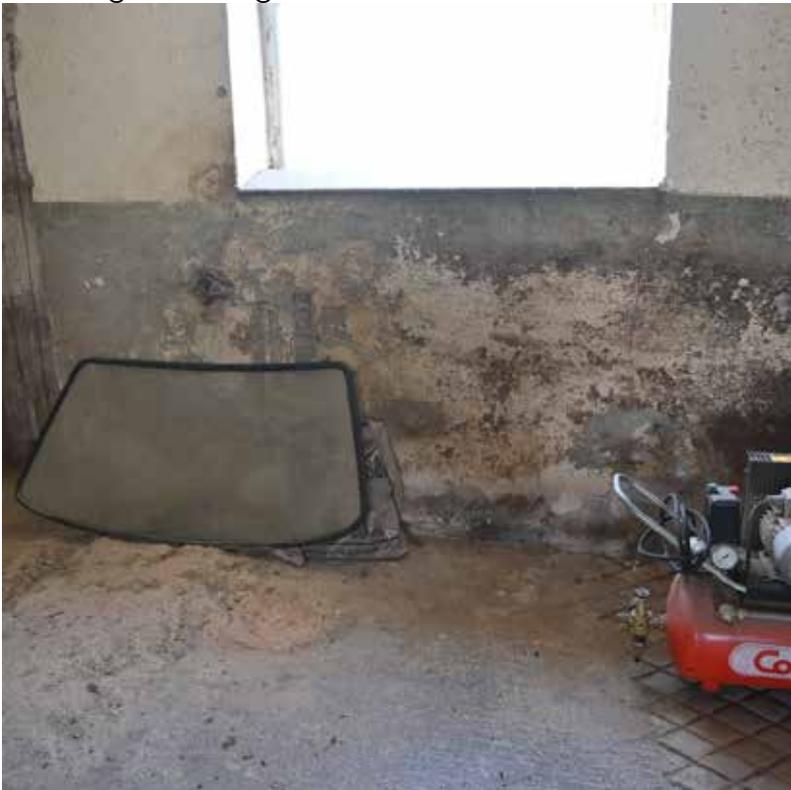
Feuchtigkeitsmängel

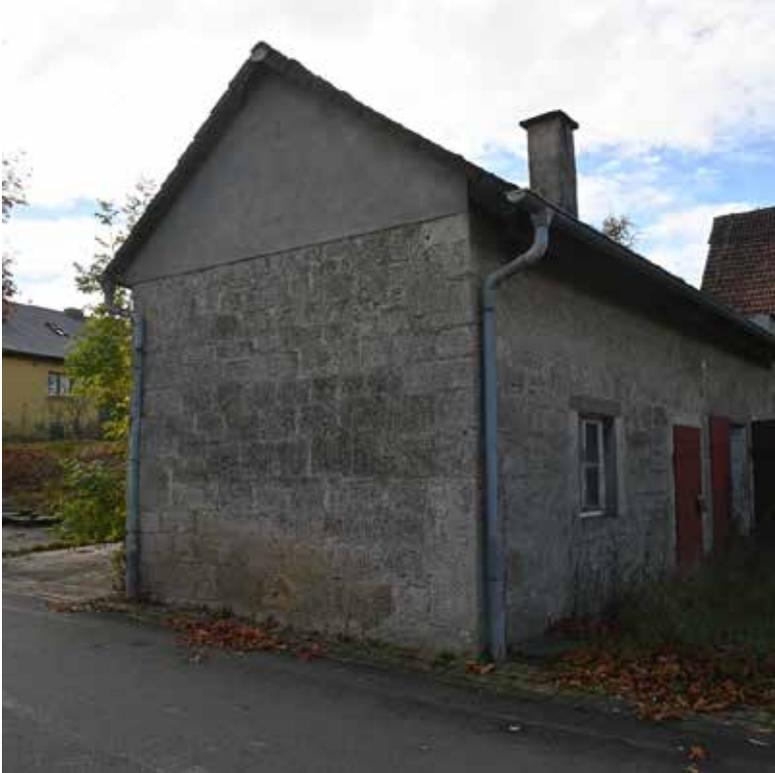
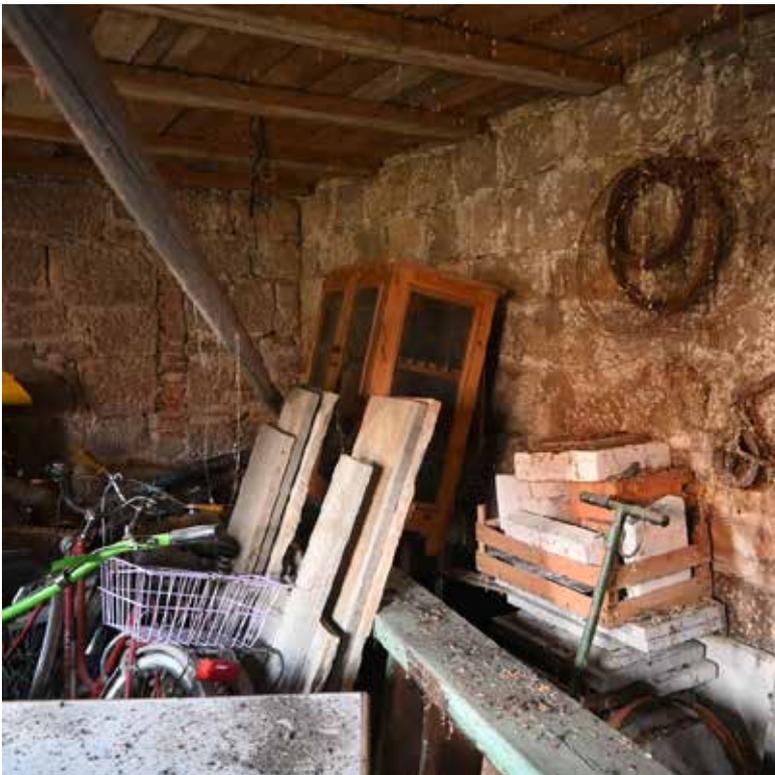
Die Innenwände weisen Risse auf, der Fenstersturz über dem westlichen Fenster ist gerissen.

Die Verlegung der elektrischen Leitungen ist in Teilbereichen laienhaft ausgeführt.

Die Dachrinne auf der südlichen Gebäudeseite ist korrodiert und durchlöchert und damit austauschbedürftig.

Nebengebäude

Für die Beseitigung der Rißbildung und die Erneuerung der defekten Dachrinne wird ein Betrag in Höhe von € 1.000.- berücksichtigt.

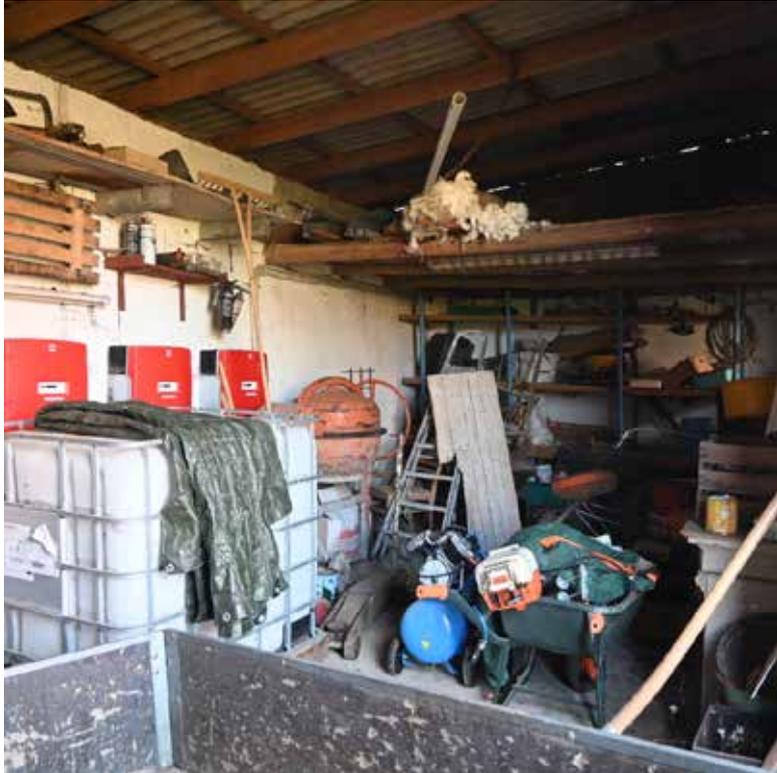
Der Raum mit dem Pultdach beinhaltet die Wechselrichter für die Photovoltaikanlage auf dem Scheunendach.

Westlicher Bereich mit Wechselrichtern

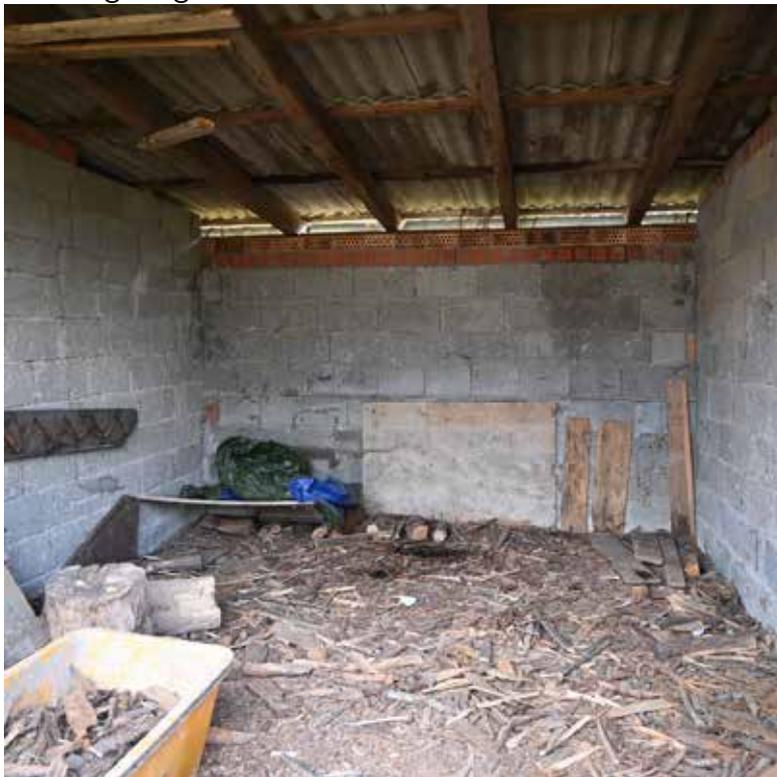
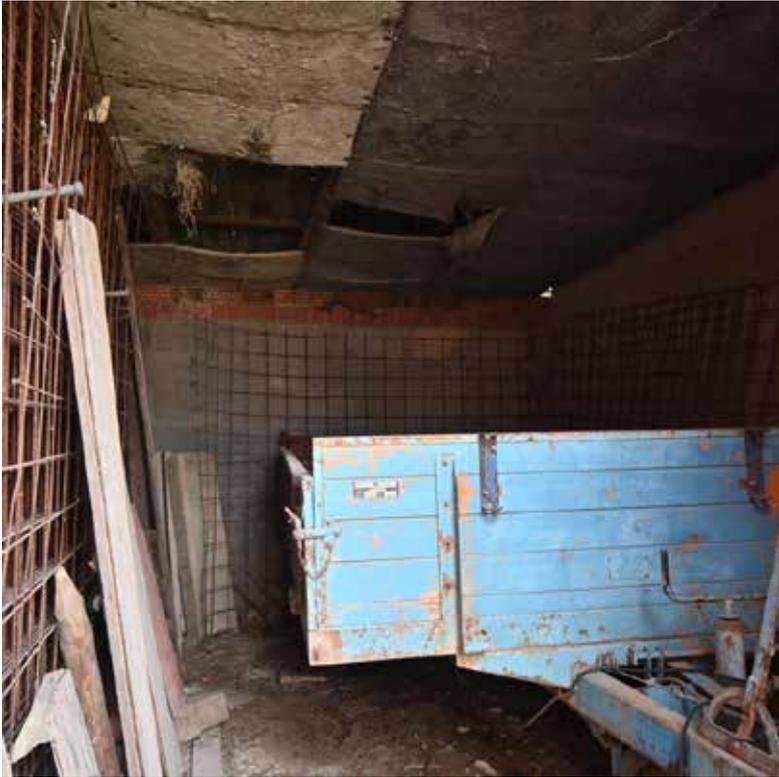
Die 3 Garagen haben im Inneren Naturböden, massiv gemauerte Innenwände und keine Zwischendecken. Die teilweise angebrachten Sauerkrautplatten unterhalb der Dacheindeckung sind größtenteils abgefallen.

Die Innenräume der Garagen sind zugestellt mit Gerätschaften und Baumaterialien.

Reihengarage

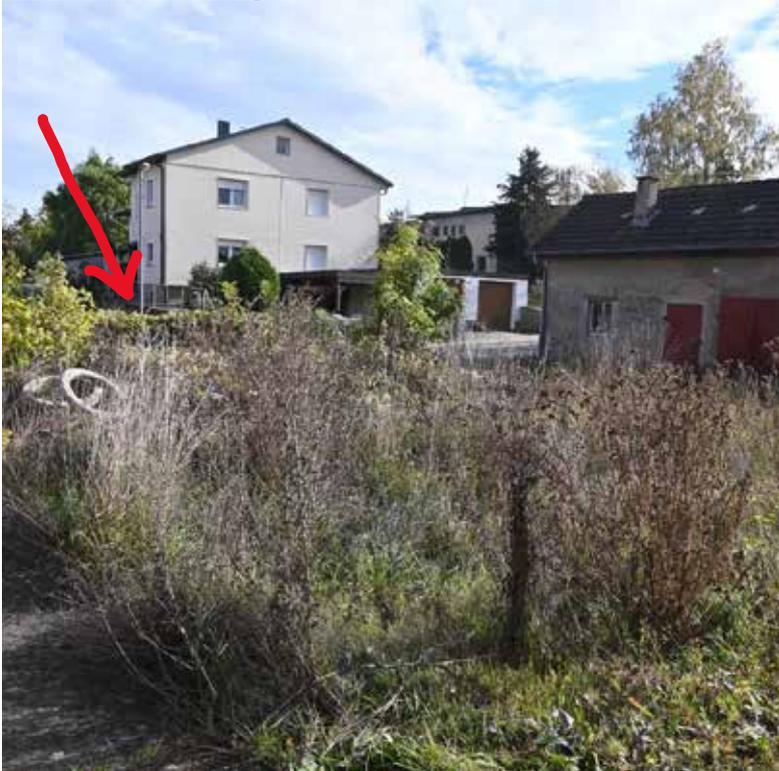
Im nördöstlichen Bereich des Grundstückes befindet sich der Gewölbekeller des ehemaligen Wohnhauses.

Standort ehemaliges Einfamilienhaus mit Gewölbekeller

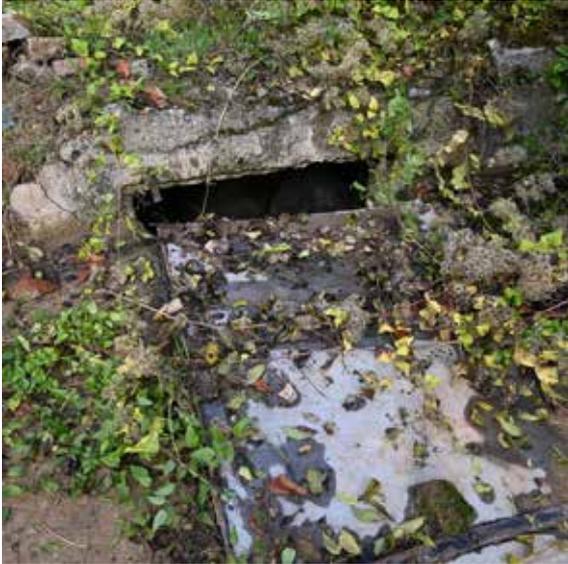
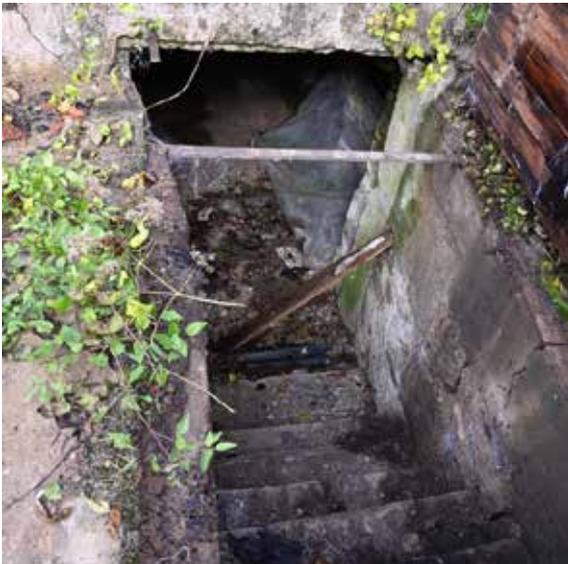
Hier ist der Zugang ist nur provisorisch abgedeckt.

Zugang zum Gewölbekeller

Scheune:	€ 8.000.-
Nebengebäude:	€ 1.000.-
Reihengaragen:	€ 2.900.-
Sicherung des Gewölbe- kellers mittels abschließbarer Klappe und allgemeine Sicherung	€ 800.-
Gesamt geschätzt: ca.	€ 12.700.-
