# Auszug aus dem Verkehrswertgutachten

i. S. d. § 194 Baugesetzbuch (BauGB)  
i. V. m. § 74a Zwangsversteigerungsgesetz (ZVG)

a) Teileigentumseinheit Nr. I im Gewerbeanbau,  
Kellerhaus 22 | 96328 Küps

b) und c) Wohnungseigentumseinheiten Nr. II und III  
im Wohnhaus, Kellerhaus 22 | 96328 Küps

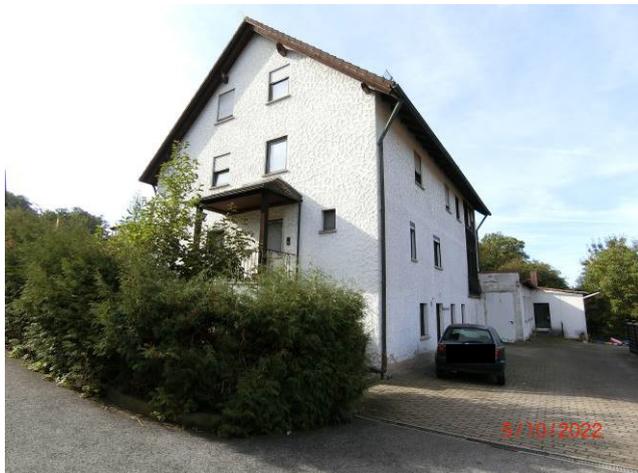
Blick von Nordosten auf die Bewertungsobjekte  
Vorne: Wohnhaus mit WE Nr. II (EG) und WE Nr. III (OG und DG)  
Hintergrund: Gewerbeanbau mit TE Nr. I

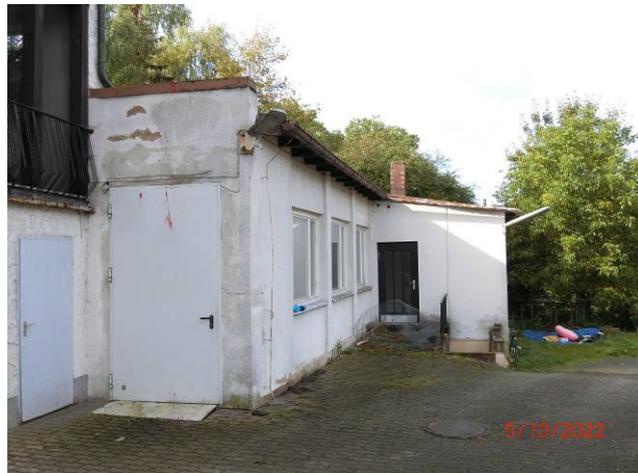
Blick von Nordosten auf das Bewertungsobjekt:  
Gewerbeanbau (Teileigentumseinheit Nr. I)

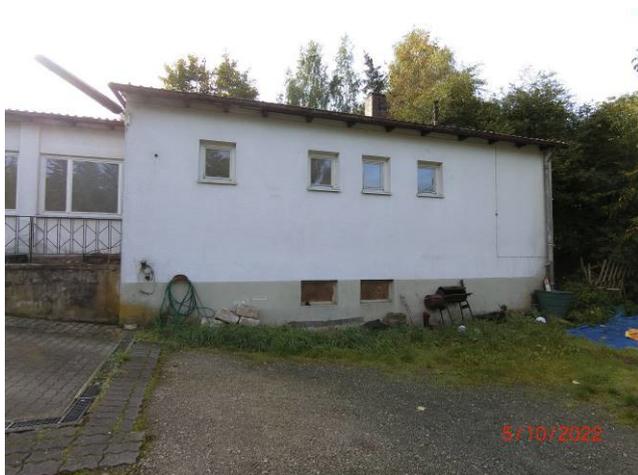
Blick von Norden auf das Bewertungsobjekt:  
Gewerbeanbau (Teileigentumseinheit Nr. I)

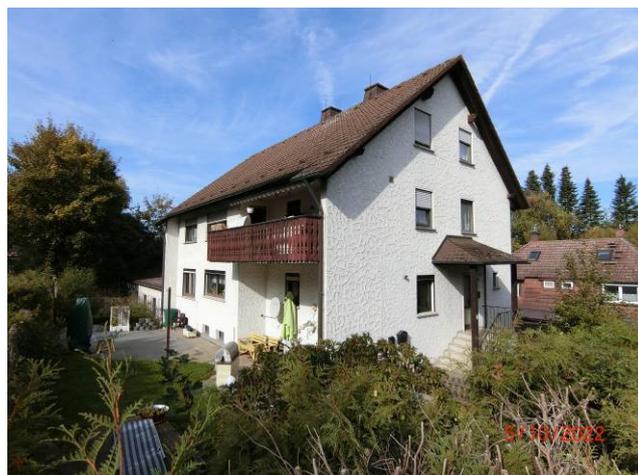
Blick von Südosten auf das Bewertungsobjekt:  
Wohnhaus mit Wohnungseigentum Nr. II im EG sowie  
Wohnungseigentum Nr. III im OG und DG

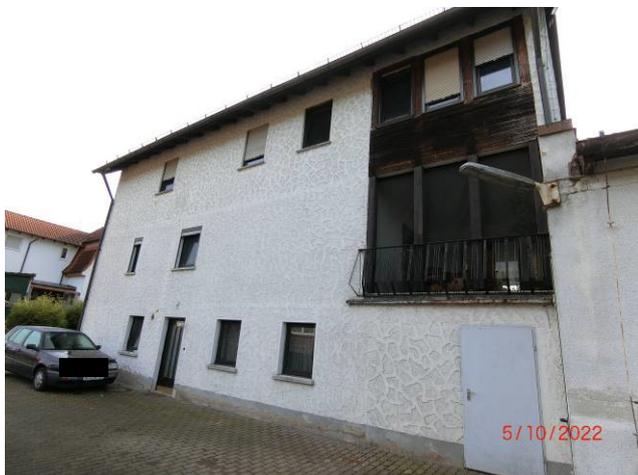
Blick von Nordwesten auf das Bewertungsobjekt:  
Wohnhaus mit Wohnungseigentum Nr. I im EG sowie  
Wohnungseigentum Nr. II im OG und DG

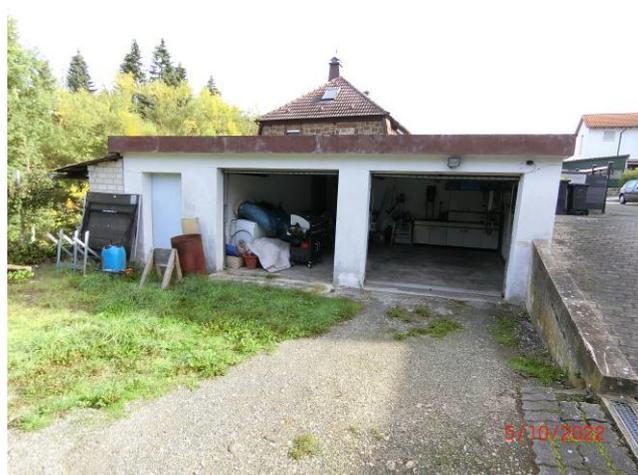
Blick von Westen auf die Garage mit Sondernutzungsflächen  
Garage links (zu TE Nr. I) und Garage rechts (zu WE Nr. II)
