Datum: 18.12.2023
Gutachten Nr. 23451 w
für 3 K 52/23

Verkehrswertgutachten

Bewertungsobjekt - **Kategorie Einfamilienhaus** * Ernst-Dreefs-Str. 30 *

96364 Marktrodach - Unterrodach * Wohnhaus, Ostseite

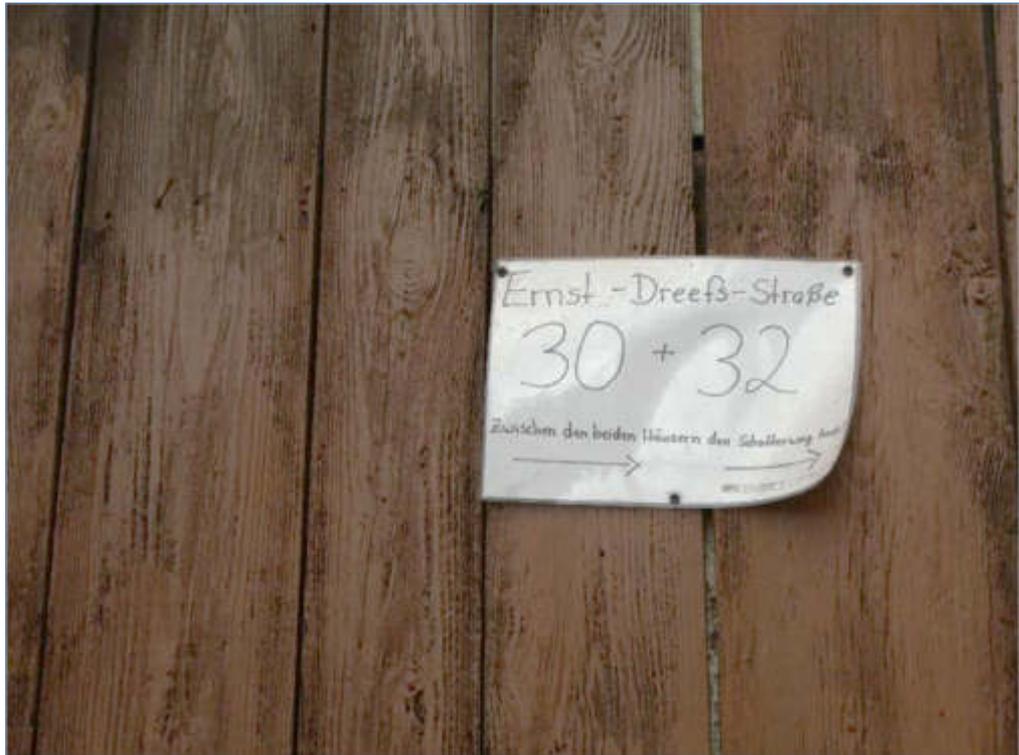
Bild 1
Zugangshinweis am Schuppen des Nachbarhauses Flst. 347

Nach von außen gewonnenem Eindruck unausgewogene einfache Grundriss-, Bau- und Materialgestaltung und Fassadengestaltung, Hauszugang von der öffentlichen Straße nur sehr eingeschränkt über Fremdgrundstück möglich, außerdem fehlt dingliche Sicherung für Zugang und Versorgungsleitungen. Fehlender Freiraum zu Grenzen.

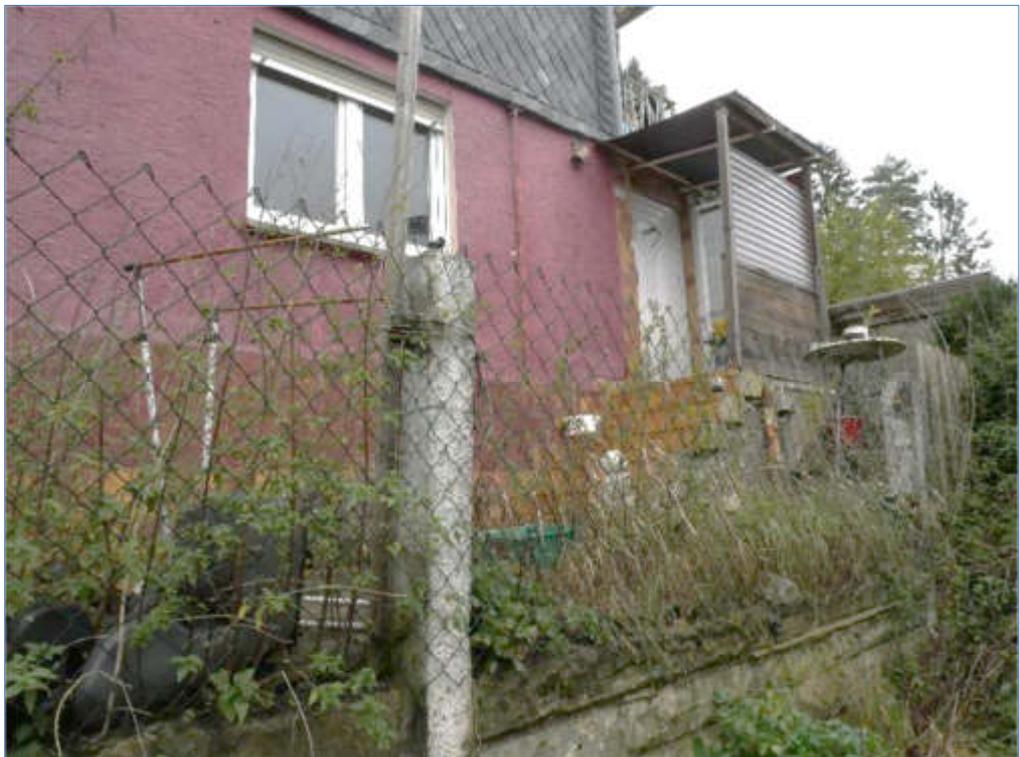
Bild 6
Pos. 01 Wohnhaus, Ausschnitt Ostseite

Wohnhaus – Fassade mit Schäden, Dachfläche durchgebogen, Balkonplatte / Überdachung schadhafter Eindruck, Eingangstreppe ohne Geländer, angenommen verbrauchter Innenausbau. Gebäudehülle mit energetischen Nachteilen aus Konstruktion / Wanddicke.

Hoher und umfassender Instandsetzungs- und Herrichtungsaufwand wird als erforderlich eingeschätzt.
