RICHARD SAUER  
ARCHITEKT DIPL.-ING. (UNIV. + FH)

# EXPOSÉ

AZ: 2 K 57/20; über den Verkehrswert nach § 194 BauGB - zum Wertermittlungsstichtag 13.08.2021 – des 702,13/1.000 ME-Anteils am Grundstück Fl.Nr. 51, Fl.Nr. 1498/1 der Gemarkung Lichtenfels, Bamberger Str. 1, 3 u. Am Stadtgraben 3, Nähe Grabenweg 96215 Lichtenfels; Sondereigentum Nr. 1

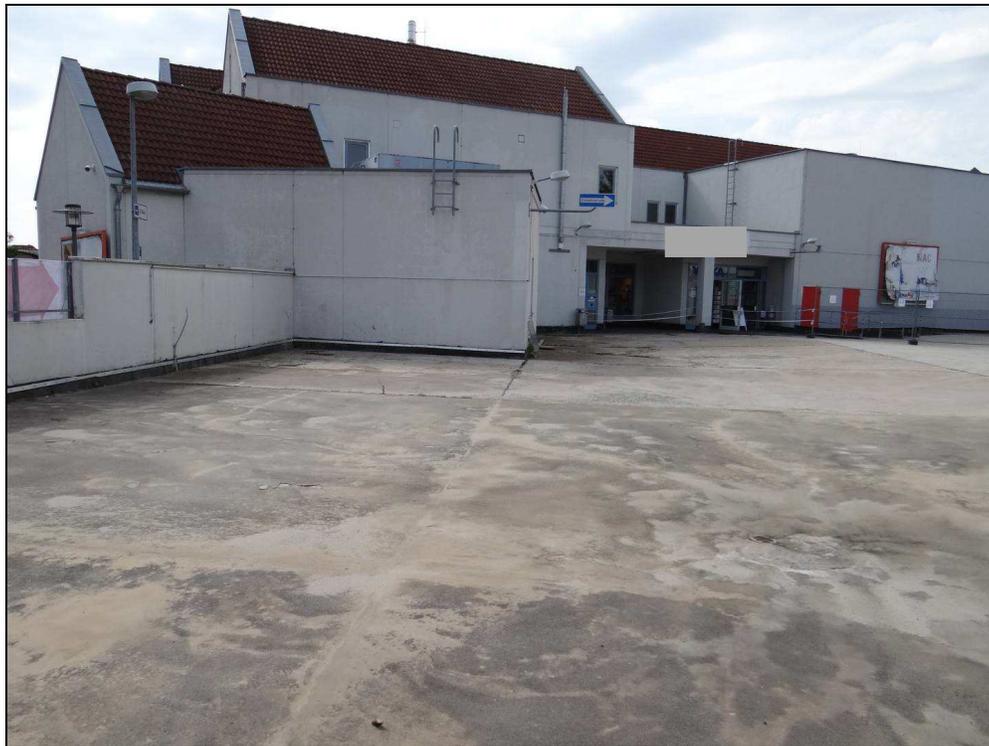
Bild 2: Ost-Ansicht Parkdeck

- Fassade bzw. Außenbauteile stellenweise mit Witterungsmerkmalen bzw. Reparaturstau behaftet; tlw. Fassade schadhafte bzw. renovierungsbedürftig
- umfangreiche bauliche Mängel und Schäden im Bereich des gemeinschaftlichen Parkdecks (Rissbildungen, mangelhafte Abdichtungen etc. – ergänzend hierzu wird auf das Gutachten der beauftragten Sachverständigen für Schäden an Gebäuden vom 28.04.2023 verwiesen)
- diverse Bereiche der Deckenuntersicht mit Feuchtigkeitsmerkmalen behaftet
