RICHARD SAUER
ARCHITEKT DIPL.-ING. (UNIV. + FH)

EXPOSÉ

AZ: 2 K 60/20; über den Verkehrswert nach § 194 BauGB - zum Wertermittlungstichtag 13.08.2021 – des 106,22/1.000 ME-Anteils am Grundstück Fl.Nr. 51, Fl.Nr. 1498/1 der Gemarkung Lichtenfels, Bamberger Str. 1, 3 u. Am Stadtgraben 3, Nähe Grabenweg
96215 Lichtenfels; Sondereigentum Nr. 5

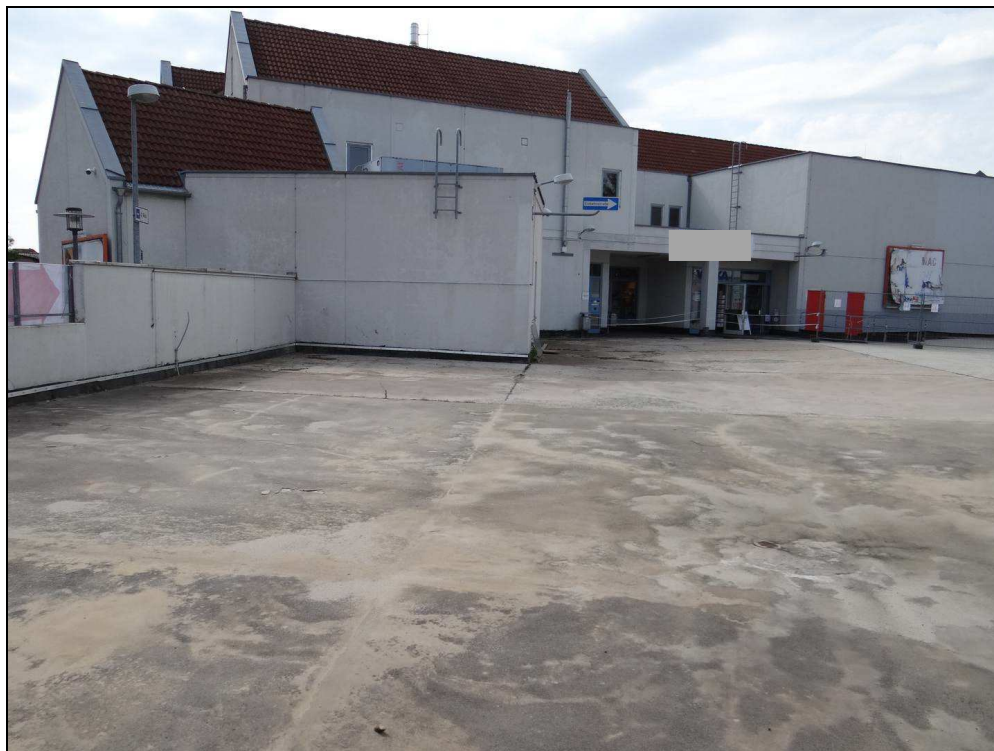
Bild 2: Ost-Ansicht Parkdeck

- Fassade bzw. Außenbauteile stellenweise mit Witterungsmerkmalen behaftet
- umfangreiche bauliche Mängel und Schäden im Bereich des gemeinschaftlichen Parkdecks (Rissbildungen, mangelhafte Abdichtungen etc. – ergänzend hierzu wird auf das Gutachten der beauftragten Sachverständigen für Schäden an Gebäuden vom 28.04.2023 verwiesen)
- Bodenbeläge z.T. mit Verschleißerscheinungen bzw. Reparaturstau behaftet
