Kurzinformation

Verkehrswertschätzung

Konrad-Triltsch-Str.5 97337 Dettelbach

Zweifamilienwohnhaus mit Garage

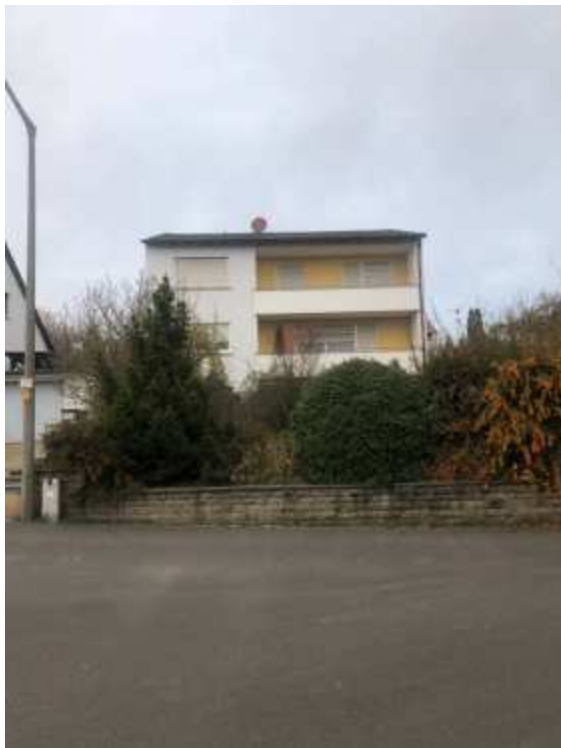
südliche Objektansicht

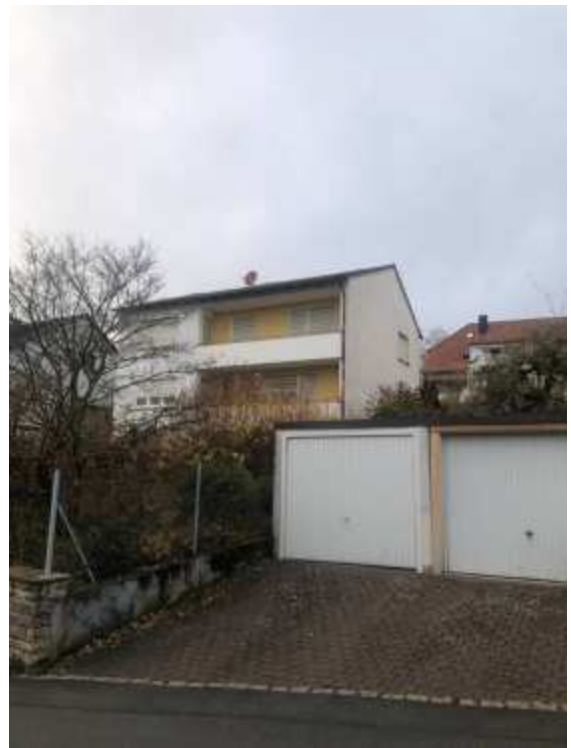
süd-östliche Objektansicht

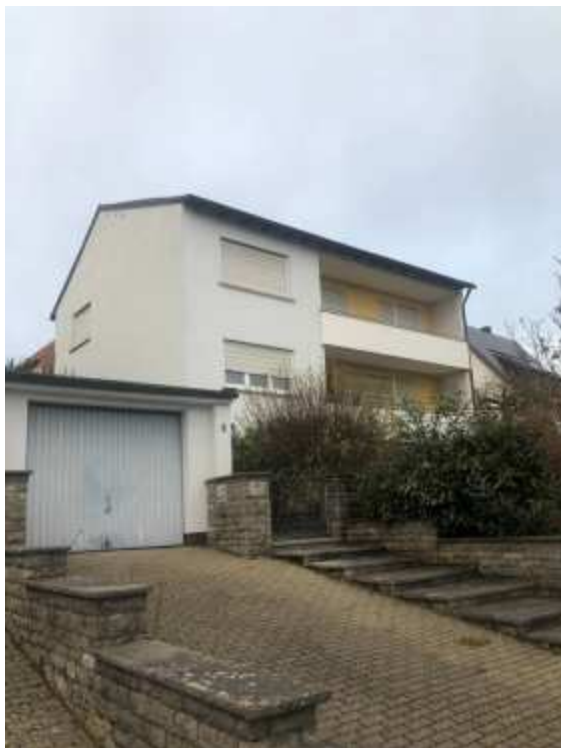
süd-westliche Objektansicht

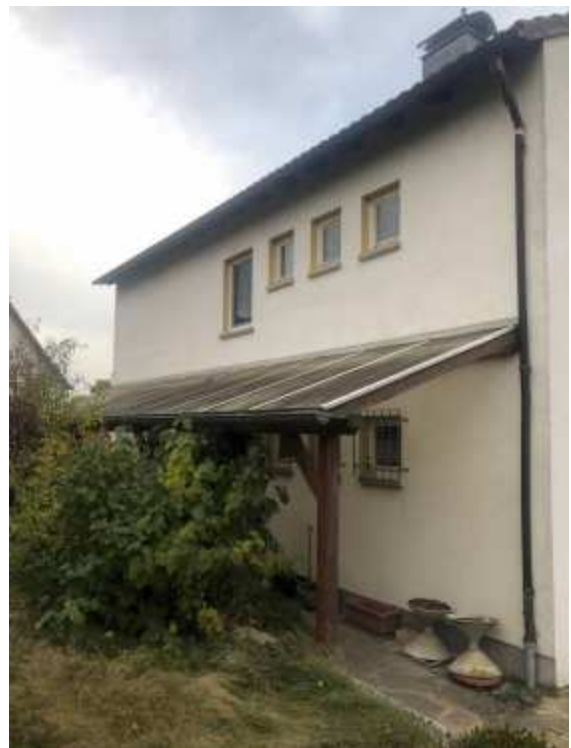
nord-westliche Objektansicht

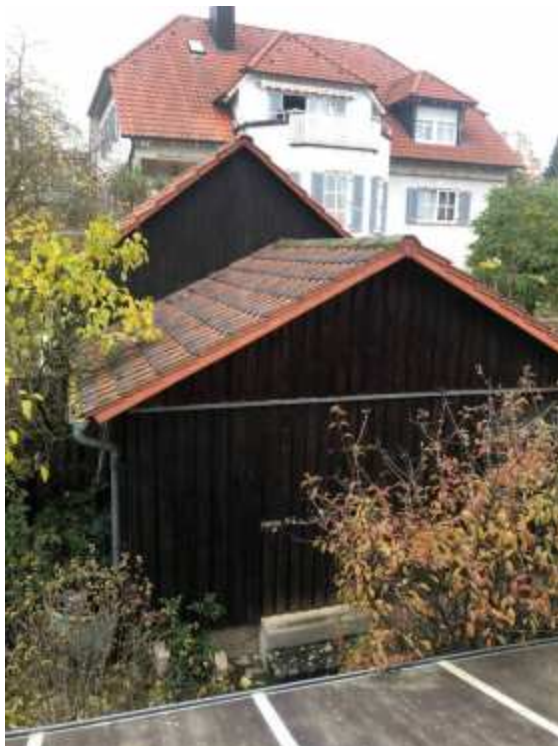
Im nördlichen Grundstücksbereich befindet sich ein ca. 3,0 m x 3,5 m großes Gerätehaus/Schuppen in Holzbauweise. Der Geräteschuppen ist solide innen und außen mit Holzschalung verschalt. Das Satteldach ist mit Ziegeleindeckung versehen.

Geräteschuppen

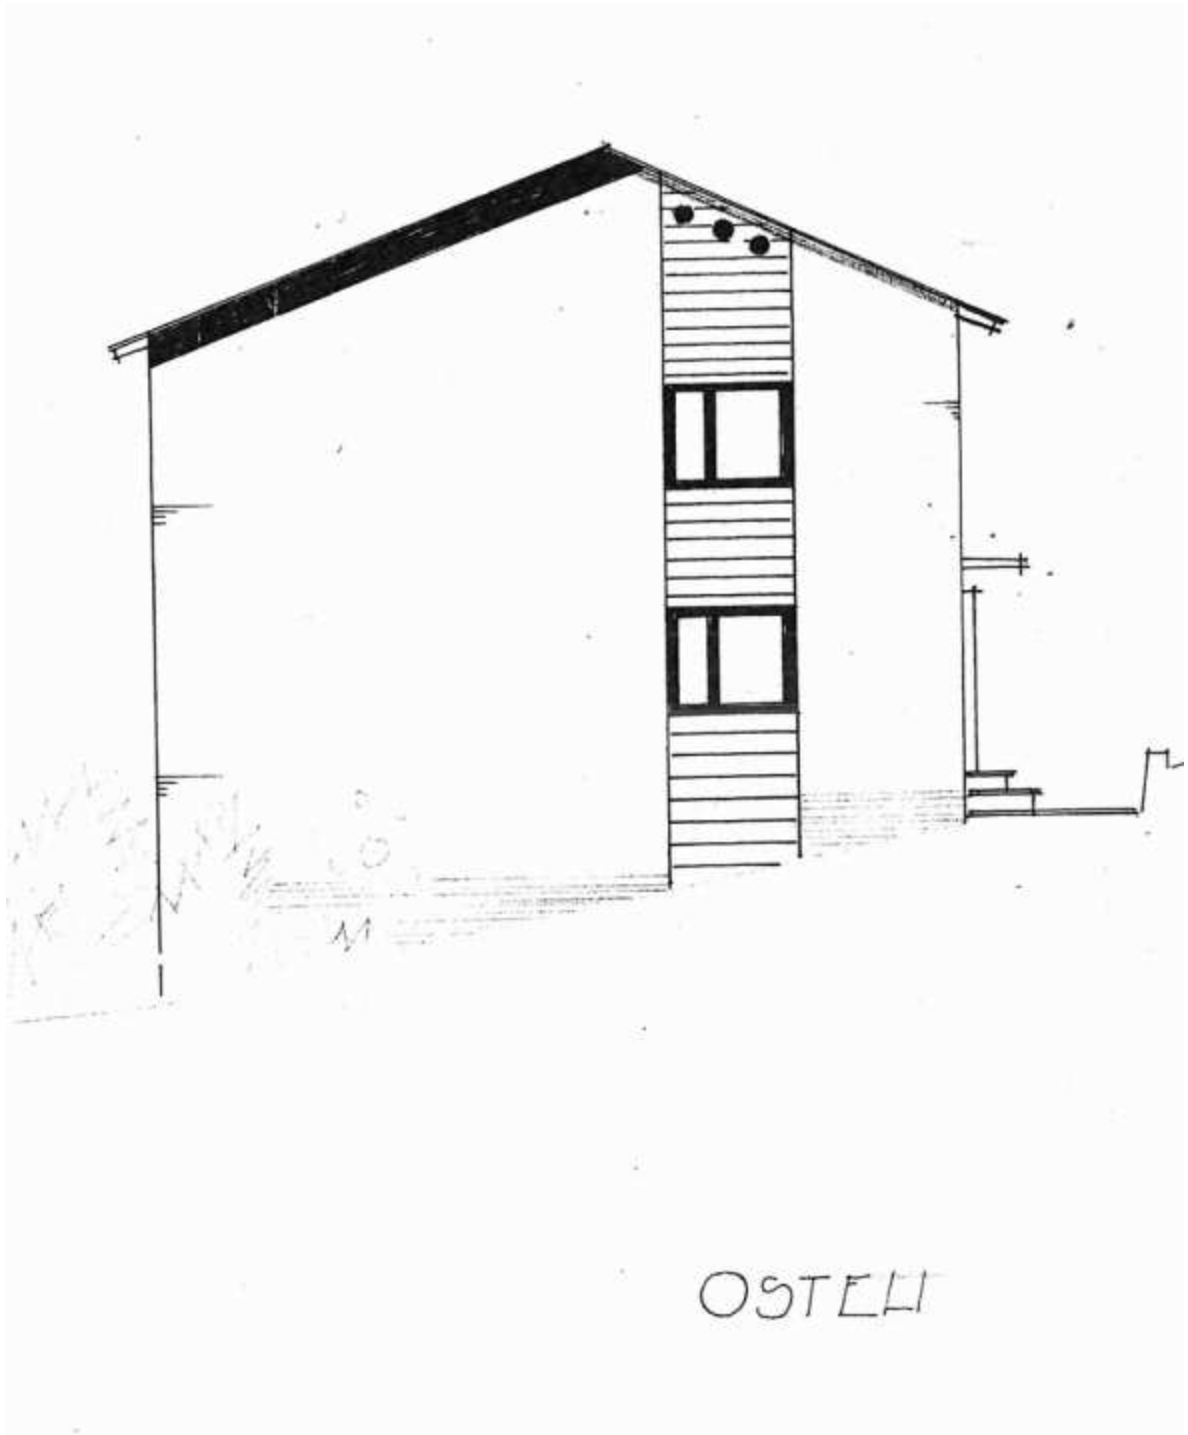
Gebäudeschnitt

Das Gebäude besteht aus einem Untergeschoß, Erdgeschoß, Obergeschoss und Dachgeschoß. In Erd- und Obergeschoss befindet sich jeweils 1 Wohnung. Der talseitige Bereich des Untergeschosses wurde ebenfalls zu Wohnzwecken ausgebaut. Das Dachgeschoß ist nicht ausgebaut und lediglich über eine Einschubtreppe über die Obergeschosswohnung zugänglich. Eine Zwischensparrendämmung wurde vorgenommen. Eine Nutzung des Dachgeschosses scheint mit entsprechendem bautechnischem Aufwand realisierbar. Im Kellergeschoß befinden sich neben dem Treppenhaus der Heiz- und Öllagerraum, sowie ein Kellerraum. Zustand und Ausstattung des Kellers können baujahrbedingt als durchschnittlich betrachtet werden.
