## Zusammenfassung des VERKEHRS-/MARKTWERTGUTACHTENS nach § 194 BauGB

| 90408 Nürnberg, Stadtteil Gärten h. d. Veste, Grolandstraße 30, Wohnung Nr. 7 | |
| Objektart | 3-Zimmer-Eigentumswohnung mit Balkon und Kellerraum |
| Verkehrswert am 07.03.2025 (Wertermittlungs-/Qualitätsstichtag) | 280.000,00 € |

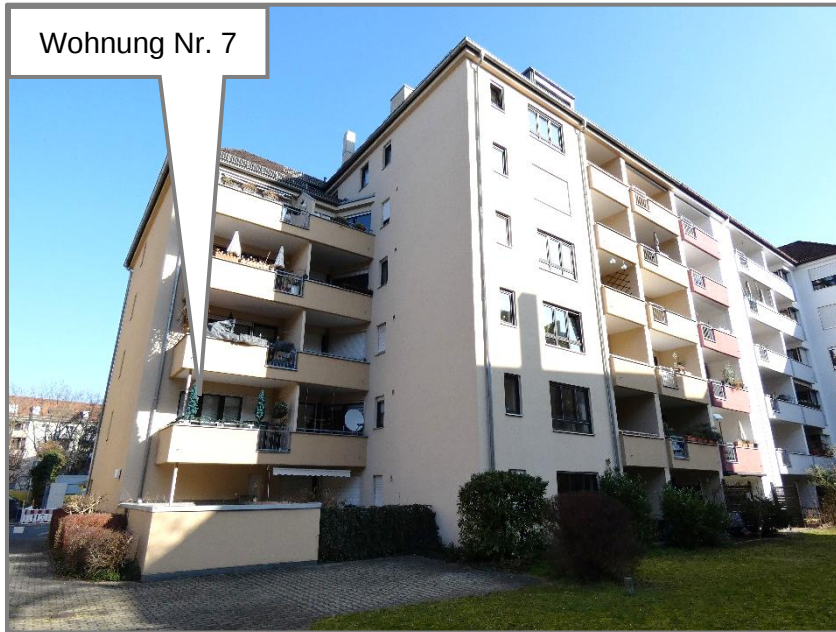
Das Mehrfamilienhaus mit Tiefgarage wurde in Massivbauweise, voll unterkellert, mit Erdgeschoss, vier bzw. fünf Obergeschossen und ausgebautem Dachgeschoss, mit Walmdach, Eideckung in Pfannen, errichtet. Im Dachgeschoss befinden sich Richtung Norden und Süden eingebaute Schleppgauben. Die Fassaden sind verputzt und gestrichen. Richtung Süden sind dem Mehrfamilienhaus Balkone vorgelagert. Das Mehrfamilienhaus wird an der Nordfassade über eine Hauseingangstür, Zarge in Metall mit rechtsseitig feststehendem Paneel und Drahtglaseinlage in der oberen Hälfte, Blatt in Metall mit Drahtglaseinlage, begangen. Im rechtsseitigen feststehenden Paneel sind Briefkästen sowie das Klingelbrett und die Gegensprechanlage integriert. Der gesamte Hauseingangsbereich stellt sich durch eine Metall-Drahtglas-Konstruktion überdacht dar. Vor der Hauseingangstür befindet sich ein Fußrost. Im nachfolgenden Treppenhaus ist der Fußboden mit Naturstein belegt. Die Wände sind verputzt und gestrichen, Strukturputz. Die Decke ist verputzt und gestrichen. Die Belichtung und Belüftung erfolgen über die Hauseingangstür. Die vertikale Erschließung des Mehrfamilienhauses erfolgt über das Treppenhaus mit einem Treppenlauf, in Beton ausgeführt, die Tritt- und Setzstufen sind mit Naturstein belegt, links- und rechtsseitig sind Geländer in Metall mit Handlauf, kunststoffummantelt, vorhanden. Die weitere vertikale Erschließung erfolgt über einen Aufzug (acht Personen, 630 kg, Firma Otis, Baujahr 1990).

Mehrfamilienhaus - Ansicht von Südwesten

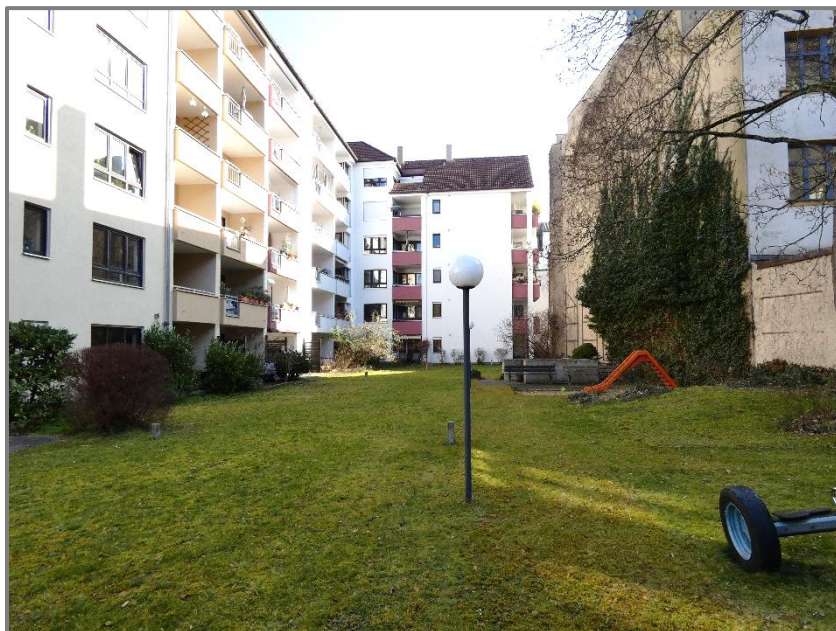
Das Grundstück befindet sich innerhalb des Stadtgebietes in überwiegend guter Wohnlage. Das Grundstück stellt sich ca. hälftig bebaut dar. Die südliche unbebaute Grundstücksfläche ist in Verbundstein versiegelt und mit Rasen begrünt und macht einen zweckmäßigen und ordentlich Gesamteindruck.

südlicher Grundstücksbereich - Blick Richtung Osten

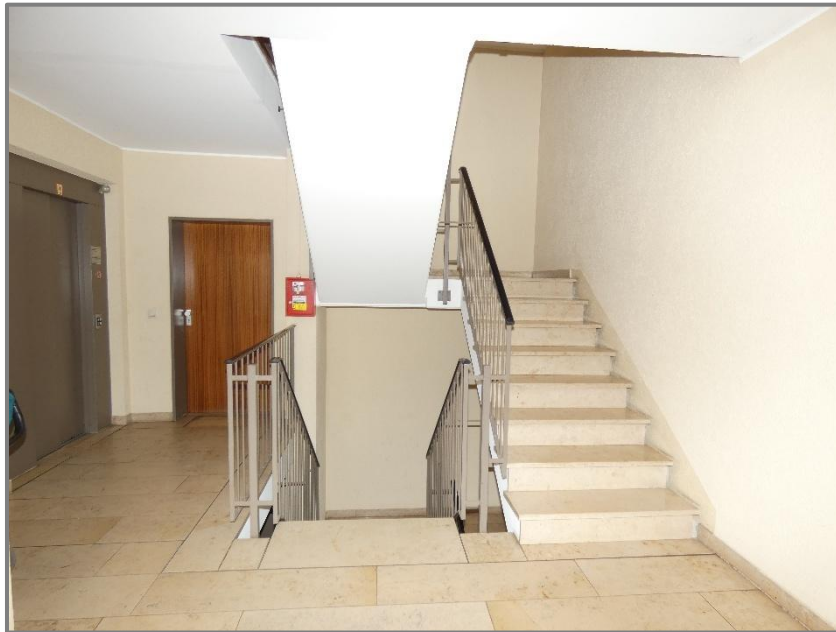
Erdgeschoss - Treppenhaus nach dem Hauseingangsbereich

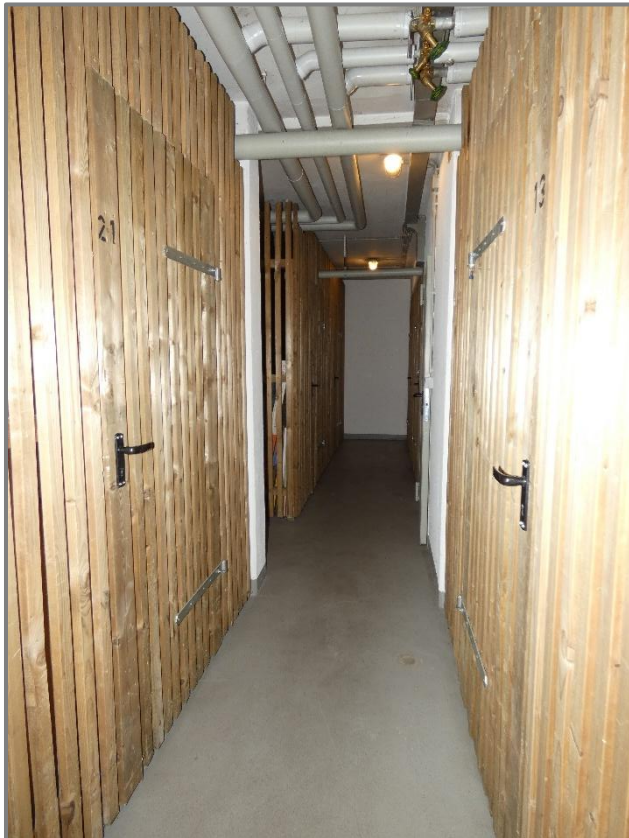
Im Kellergeschoss befinden sich neben dem Treppenhausflur drei Flure mit Kellerabteilen, ein Lüftungsraum der Tiefgarage, ein Anschlussraum, ein Heizungsraum und die Tiefgarage mit entsprechender Schleuse. Die Türen sind mit Zargen und Blätter in Metall ausgeführt. Die Tiefgarage wird weiterhin über eine in Verbundstein versiegelte Tiefgaragenabfahrt und ein elektrisches Garagentor in Metallkonstruktion erschlossen. Die Böden sind in Estrich ausgeführt. Die Wände sind verputzt und gestrichen. Die Decken sind verputzt und gestrichen. Die Wände der Kellerabteile der Mieter bzw. Nutzer sind in Holzlattenkonstruktion ausgeführt. Die Belichtung und Belüftung erfolgen über einflügelige Kelleroberlichter in Metall, einfach verglast, mit Mausegitter bzw. über eine Drahtglaseinlage und ein offenes Gitter sowie über eine Außentür, Zarge und Blatt in Metall. Die Haustechnik und Elektrik sind auf Putz verlegt. Im Lüftungsraum befinden sich die Apparaturen der Lüftungsanlage der Tiefgarage. Im Anschlussraum befinden sich der Hauptwasseranschluss mit Wasseruhr und Filter. Im Flur (Kellerabteile 2) befindet sich ein Sicherungskasten mit Stromzählern. Im Heizungsraum befinden sich ein Ausgussbecken und die Heizungsanlage, Versorgung über Gas. Weiter befindet sich hier ein Pufferspeicher mit einem Fassungsvermögen von geschätzt ca. 800 l.

Kellergeschoss -  
Flur zu den Kellerabteilen 1

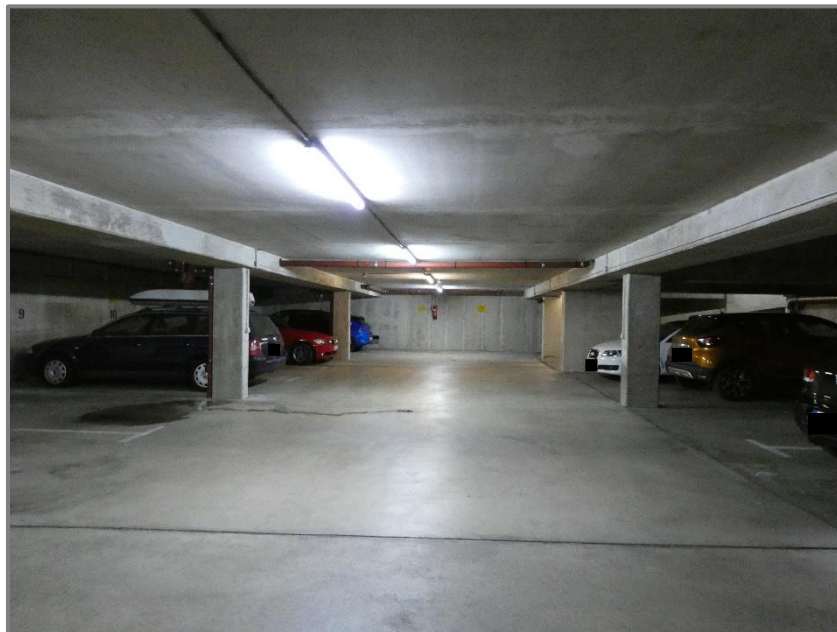
Tiefgarage
