## Exposé zur Wertermittlung

Aktenzeichen: 3 K 73/25

**Dreifamilienwohnhaus  
Seebaumstr. 4  
96149 Breitengüßbach**

**Grundstück Fl.Nr. 1073/2 Gemarkung Breitengüßbach  
Grundstück Fl.Nr. 1073/1 Gemarkung Breitengüßbach**

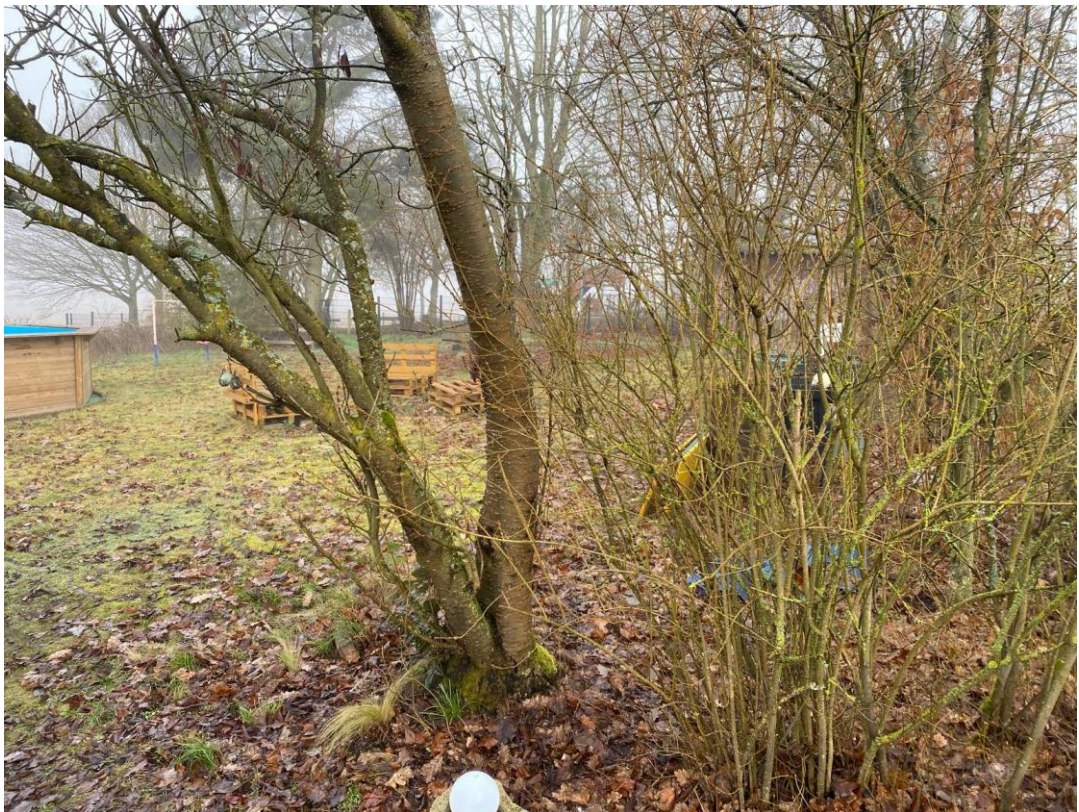
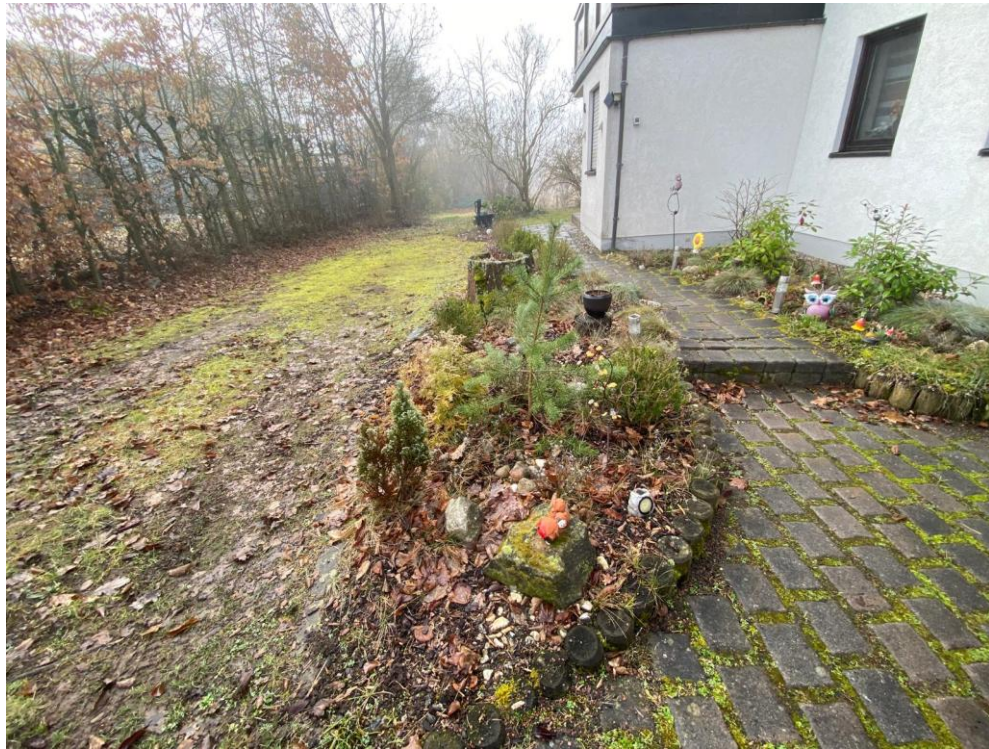
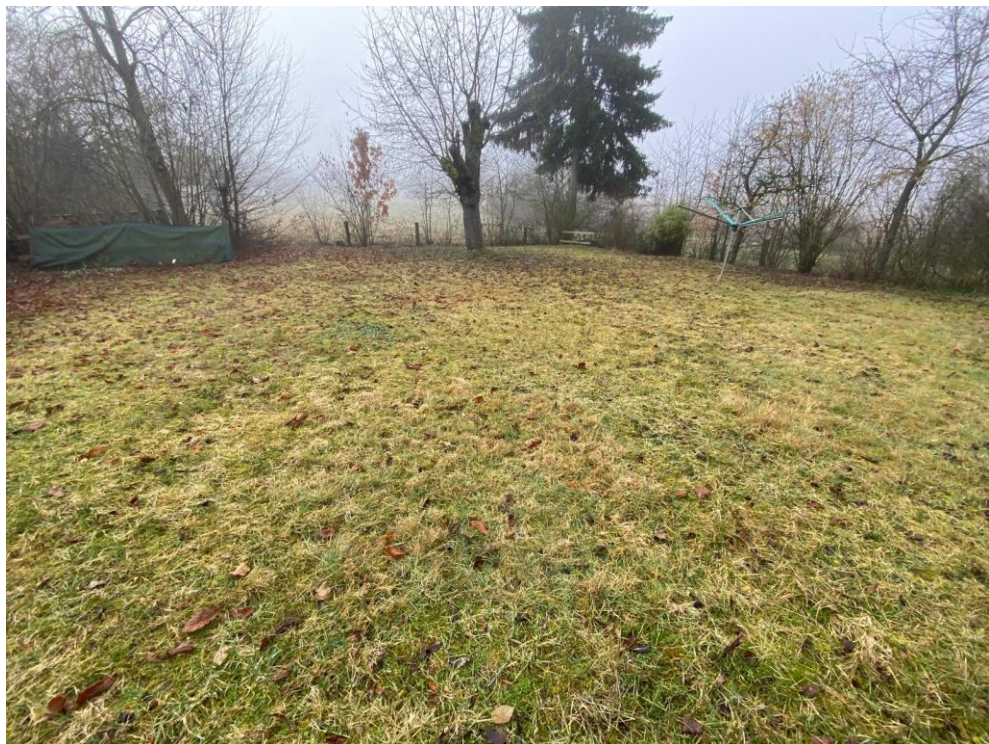
Das relativ große Grundstück ist durch einen einfachen Zaun unterschiedlicher Ausführung eingefriedet. Der vorhandene Drahtzaun weist zum Teil ältere Betonpfosten sowie teilweise einfache Holzpfosten auf.

Im Bereich der Einfahrt befindet sich eine einfache Metalltorkonstruktion.

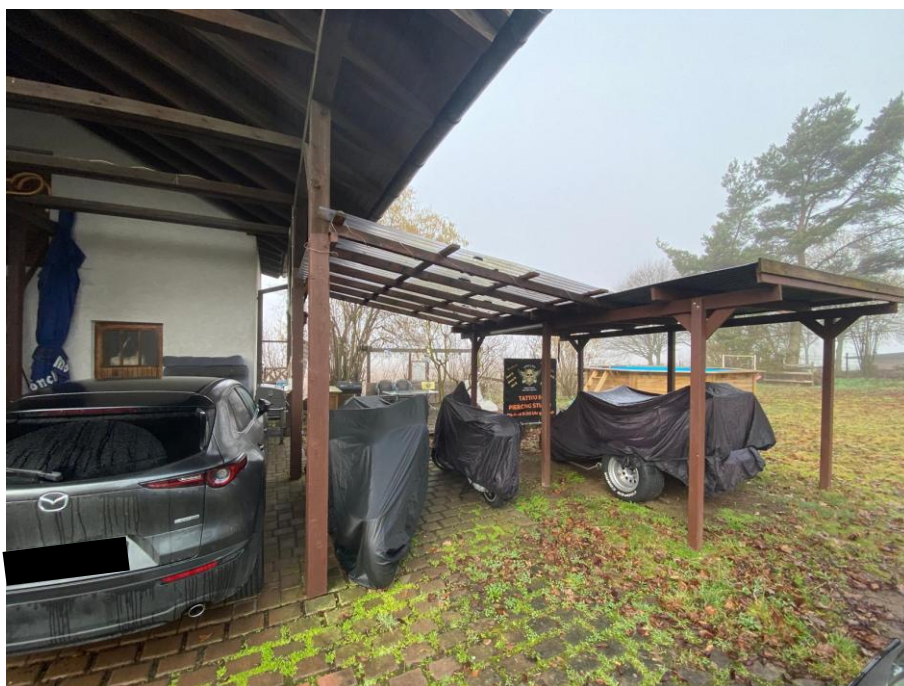
Neben dem Wohngebäude ist eine einfache Carportkonstruktion aus Holz vorhanden. Der Zeitwert dieser Konstruktion wird auf ca. 300 € geschätzt.

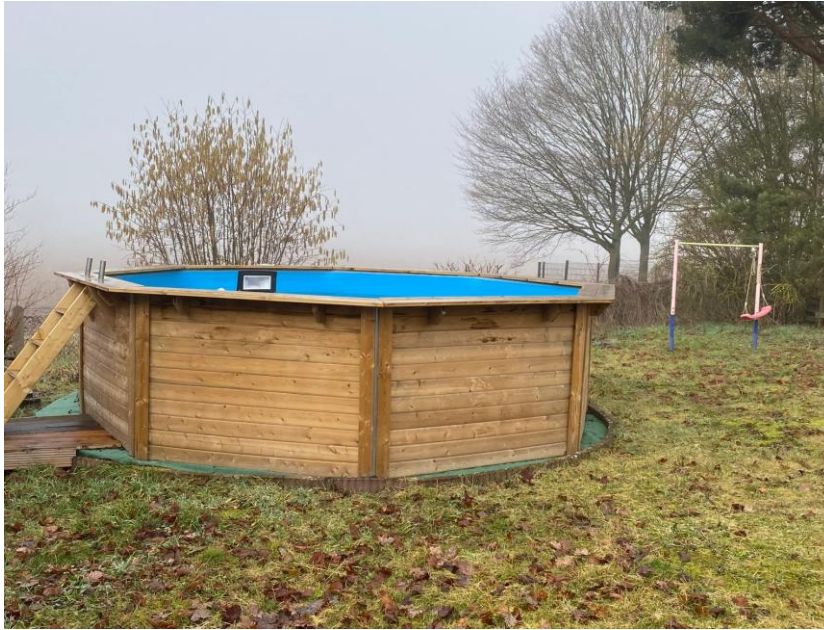
Der vorhandene Außenpool besteht aus einer freistehenden Holz-Kunststoffkonstruktion. Dieser wird im Rahmen der Wertermittlung als nicht wertrelevant beurteilt.

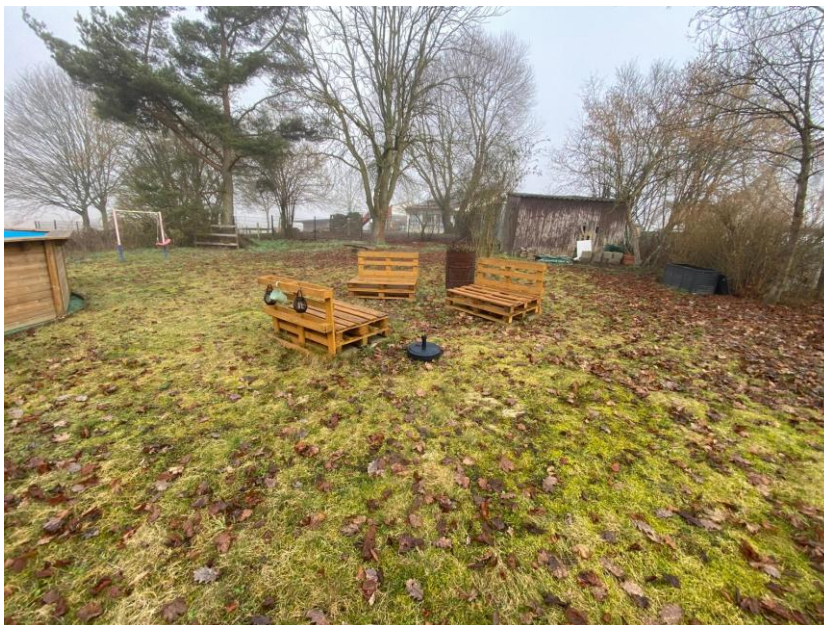
Die Zufahrt zum Gebäude ist mit Betonpflaster befestigt. Die übrigen, nicht bebauten und nicht befestigten Grundstücksflächen sind überwiegend als Rasenflächen mit einzelnen Bepflanzungen angelegt.

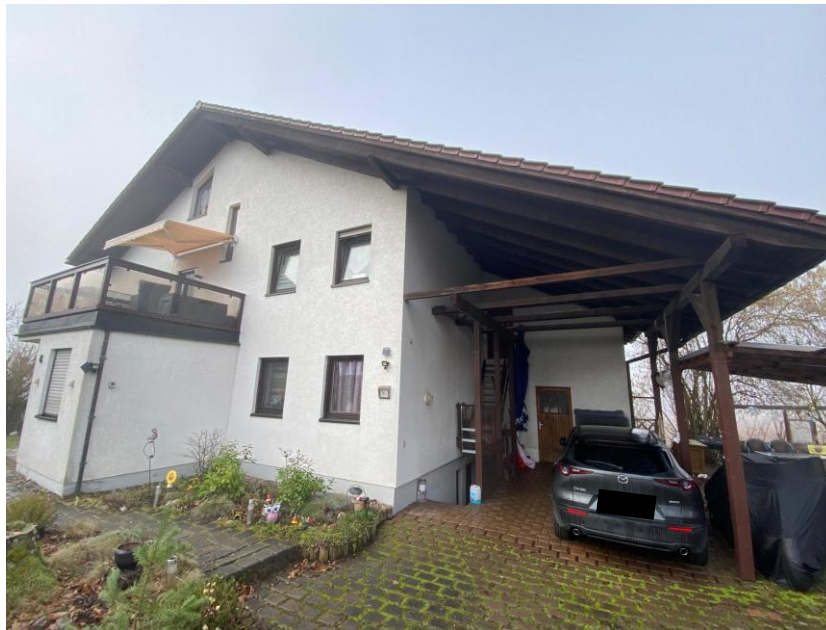
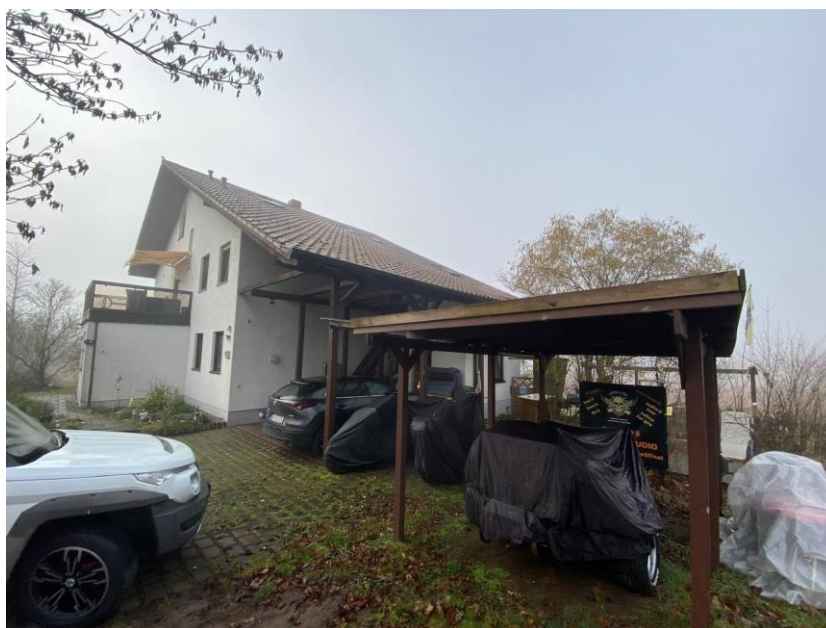
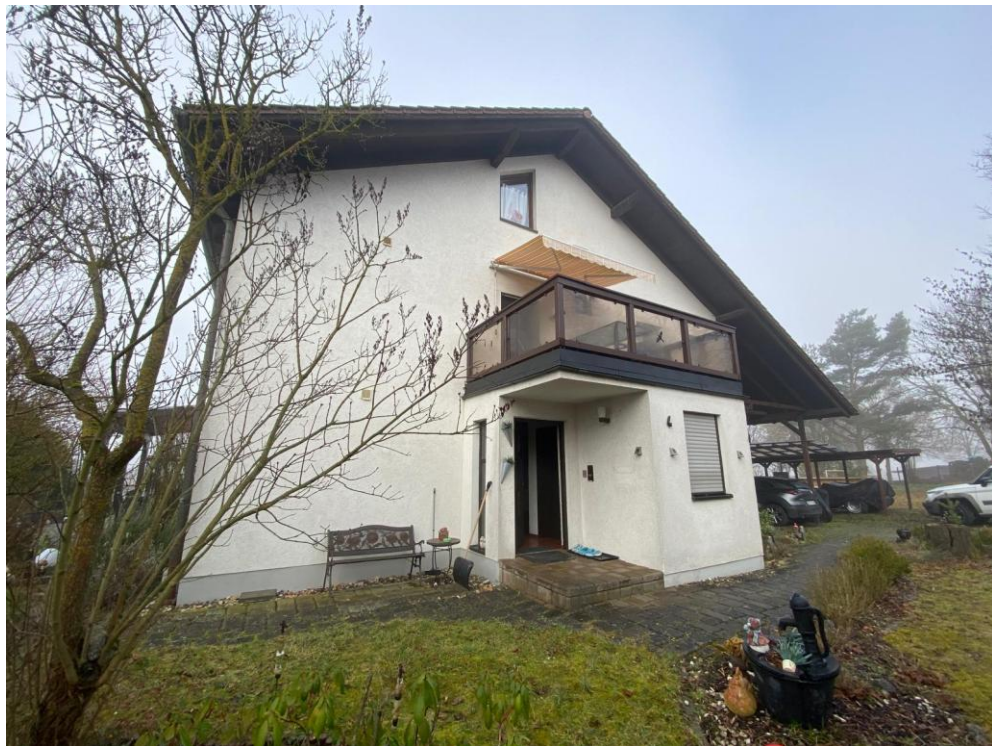
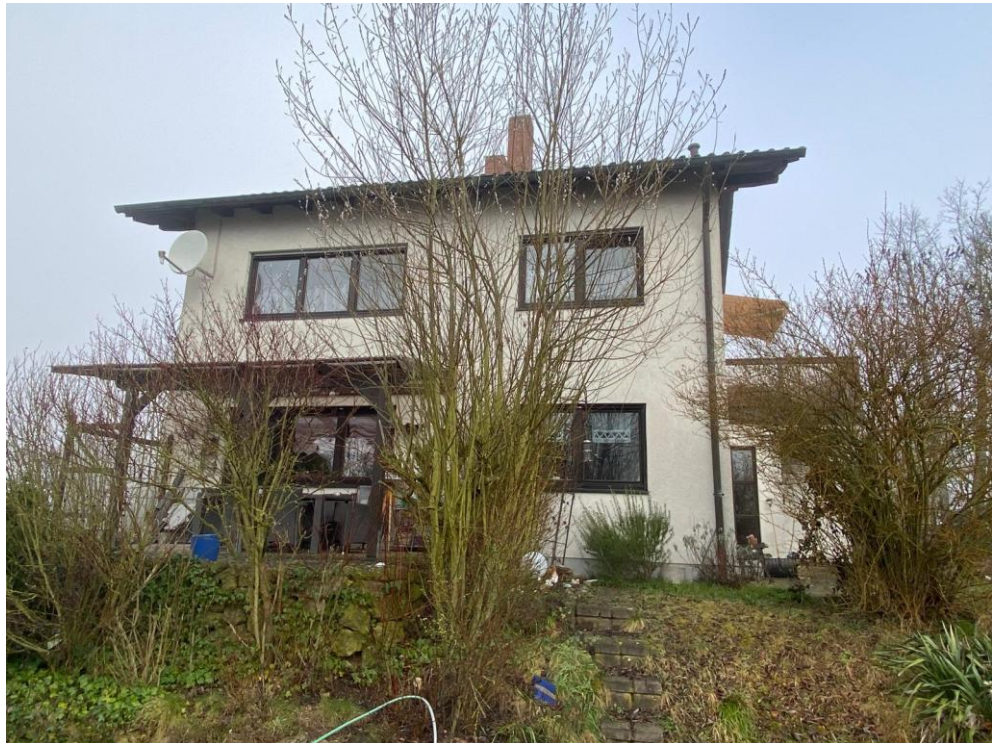
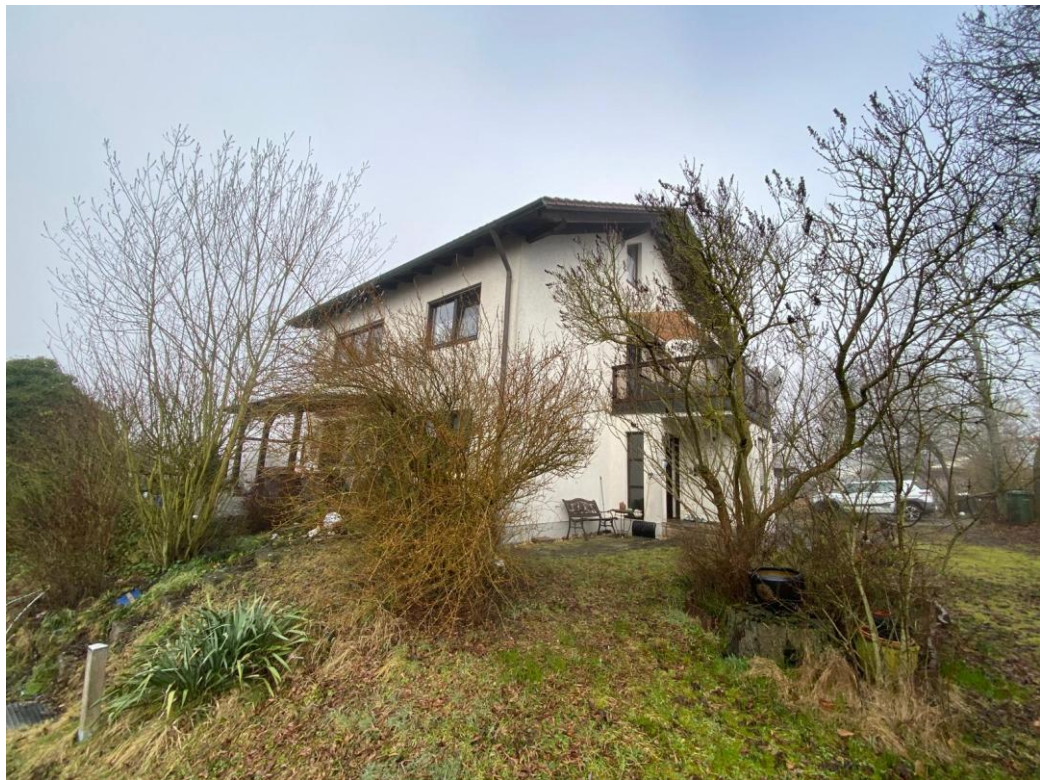
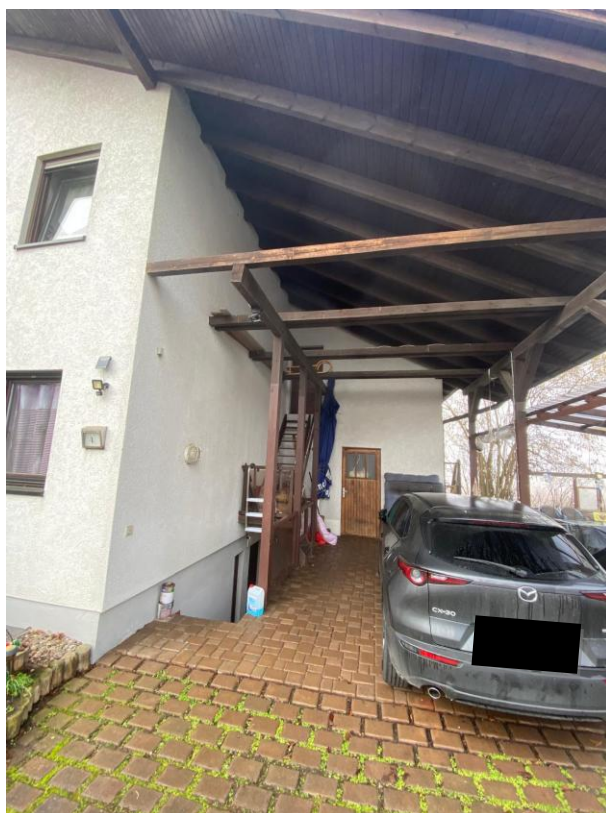
Die Satteldachkonstruktion ist mit Betonziegeln eingedeckt. Die Dachentwässerung besteht aus Kupferblech.

Auf der Südseite befindet sich eine einfache Terrassenüberdachung. Der Zeitwert wird hierfür pauschal mit 500 € angesetzt.
