## Exposé zur Wertermittlung

Aktenzeichen: 3K83/24

**Einfamilienwohnhaus  
Kapellenweg 5 - jetzt Leonhardstr. 4  
96149 Breitengüßbach**

**Grundstück Fl.Nr. 1317/2 Gemarkung Breitengüßbach**

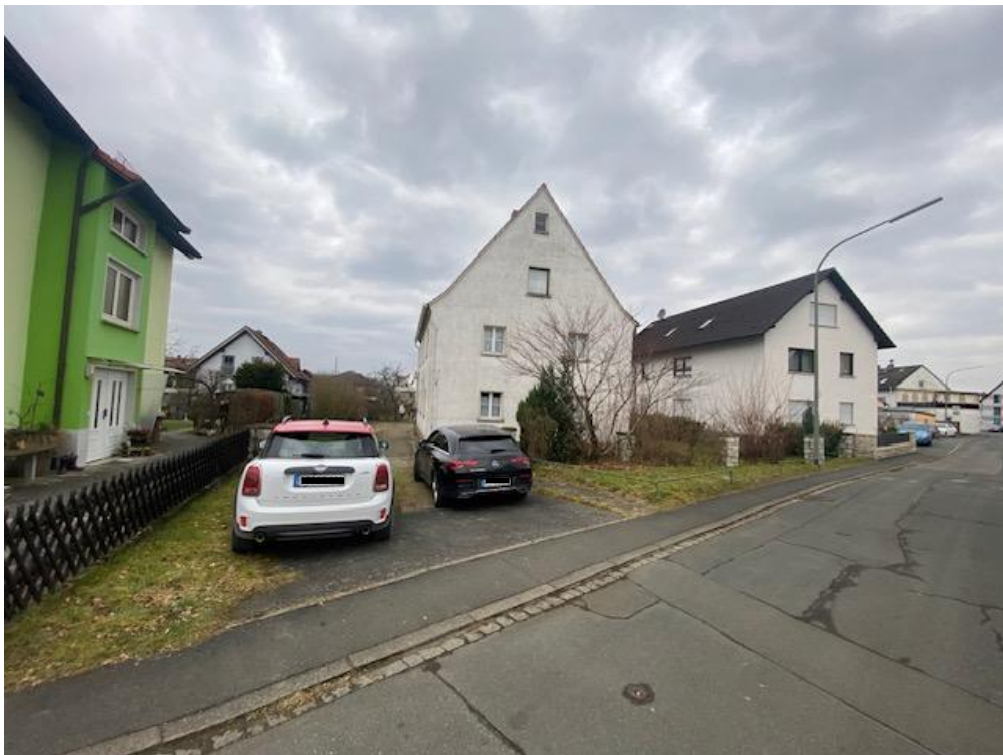
Die Zufahrt zum Grundstück erfolgt über die Leonhardstraße, hier gibt es einen mit Asphalt befestigten Bereich, der lediglich 2 bis 3 m tief und insgesamt in einen schlechten baulichen Zustand ist.

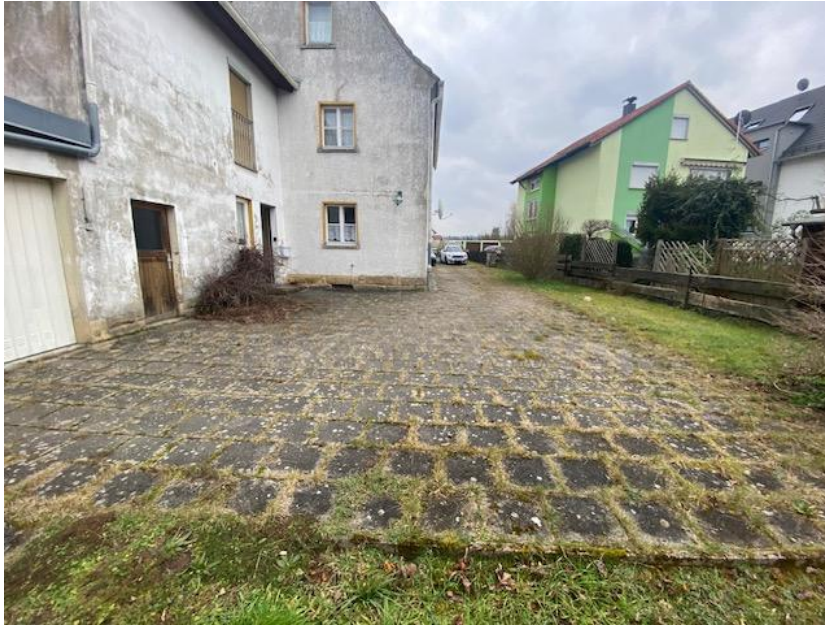
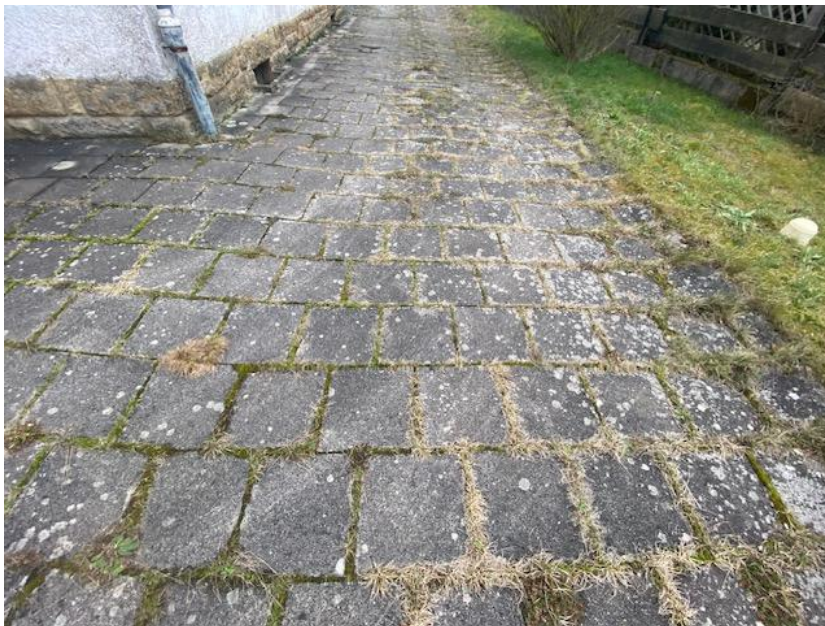
Im Bereich der Zufahrt gibt es eine keilförmige Teilfläche die zum Nachbargrundstück gehört, siehe hierzu der beigefügte Lageplan. Die Zufahrt zum Haus ist mit Betonpflaster befestigt, hier gibt es deutliche Setzungen und die Fugen sind mit Gras bewachsen.

Es ist keine Entwässerung erkennbar.

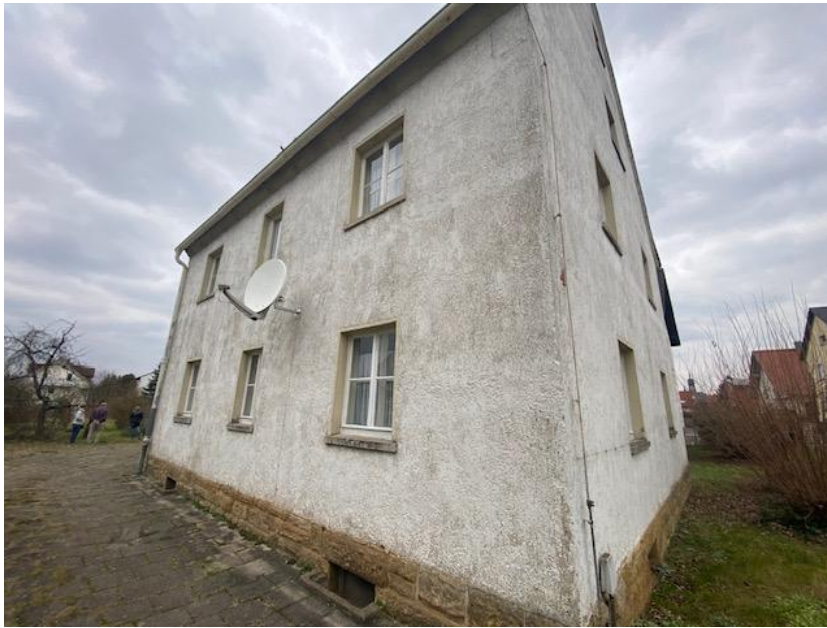
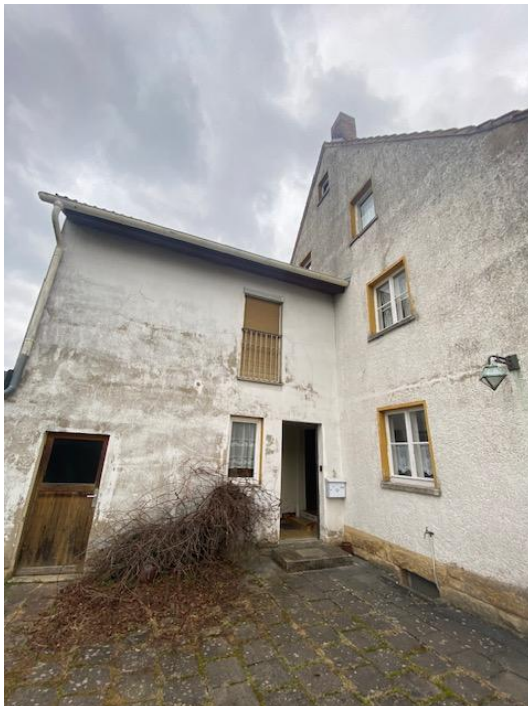
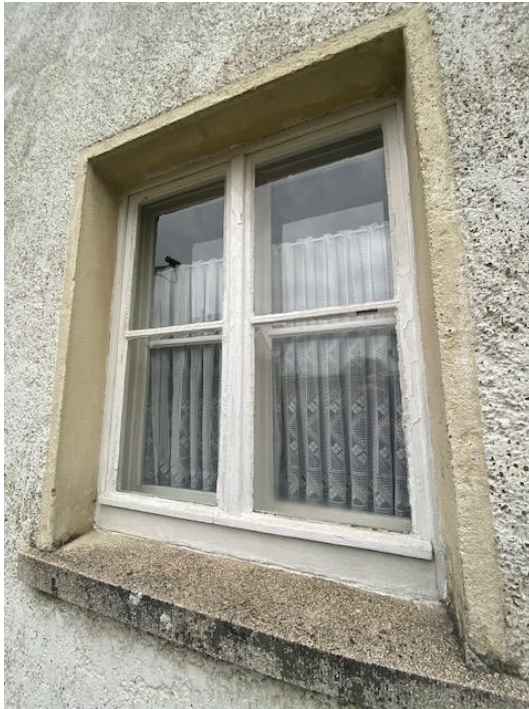
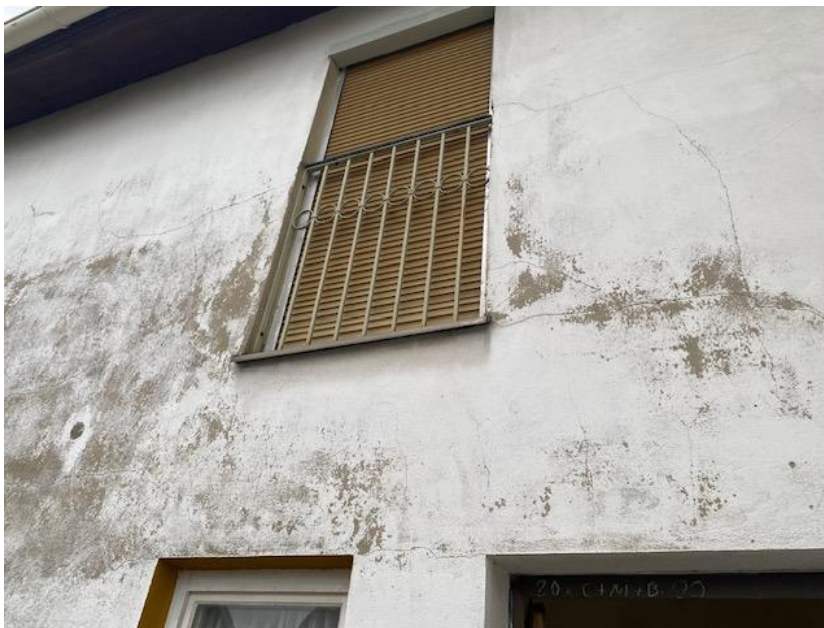
Die Wände sind verputzt und gestrichen, der Zustand der Oberflächen ist relativ schlecht, es ist keine Dämmung vorhanden und auch die vorhandenen Holzfenster mit Sprossenaufteilung sind in keinem guten baulichen Zustand.

Die Decke über dem Kellergeschoss liegt ca. 50 cm über Gelände, der Sockel ist mit Naturstein ausgeführt. Die Dacheindeckung besteht aus Ziegeln und der Zustand kann als „noch funktionstüchtig“ beschrieben werden. Die Dachentwässerung ist aus lackiertem Zinkblech und in einem schlechten baulichen Zustand.

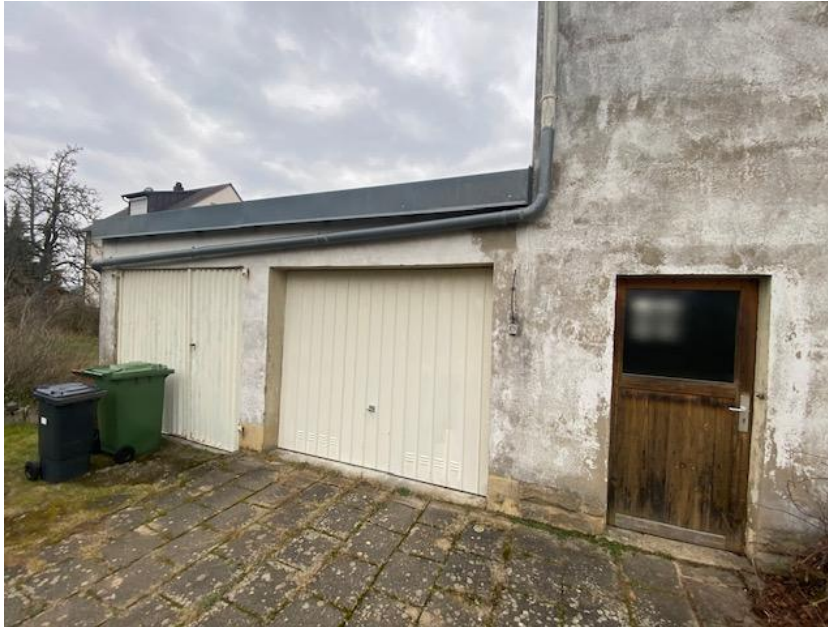
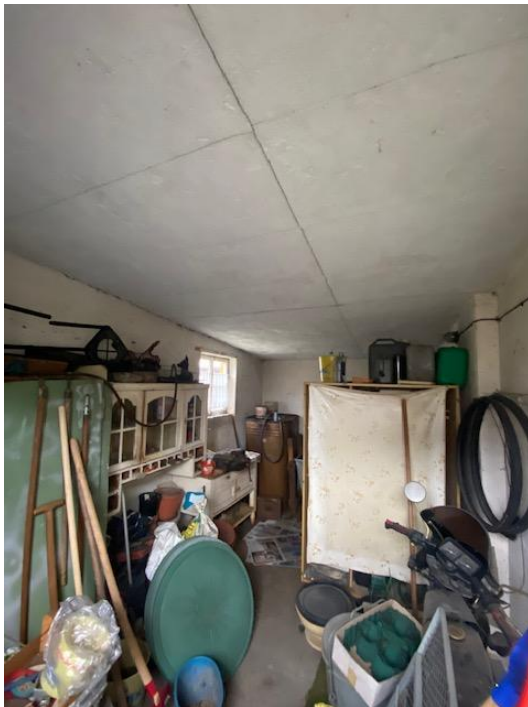
Von den beiden Garagen wird eine als Stellplatz genutzt, in der anderen Garage ist ein Öltank aufgestellt, dieser Raum wird als „Lager“ genutzt. An der Decke ist ein Putz ausgeführt und es sind Risse zu sehen.

In der Garage sind die Wände verputzt und gestrichen, die Decke ist verputzt. Der Fußboden besteht aus Beton und das einfache Schwingtor ist nicht mit einem Elektroantrieb ausgestattet.

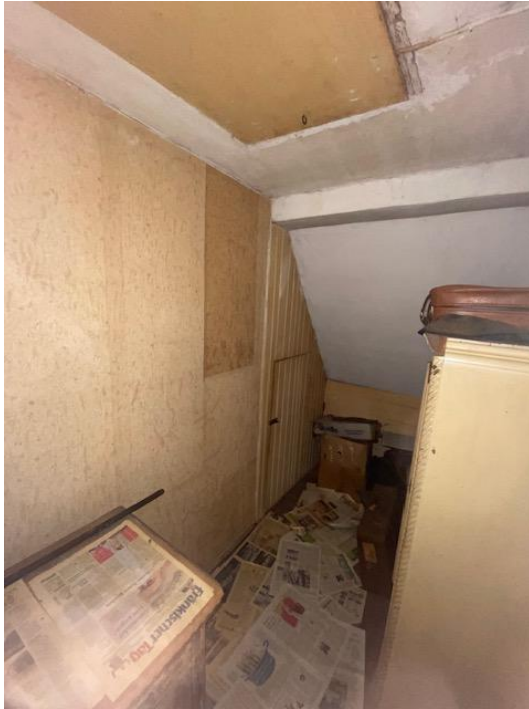
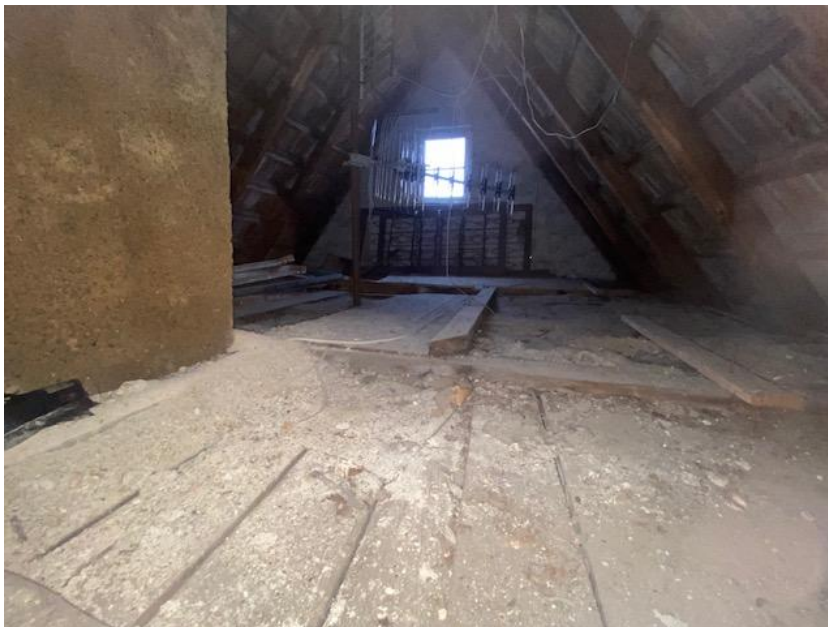
Der Zugang zum Spitzboden erfolgt über eine Einschubtreppe. Es ist kein Fußboden vorhanden, sondern lediglich der nach oben offene Fehlboden. Die Sparrenebene ist nicht gedämmt, die Ziegel sind von innen aus sichtbar.

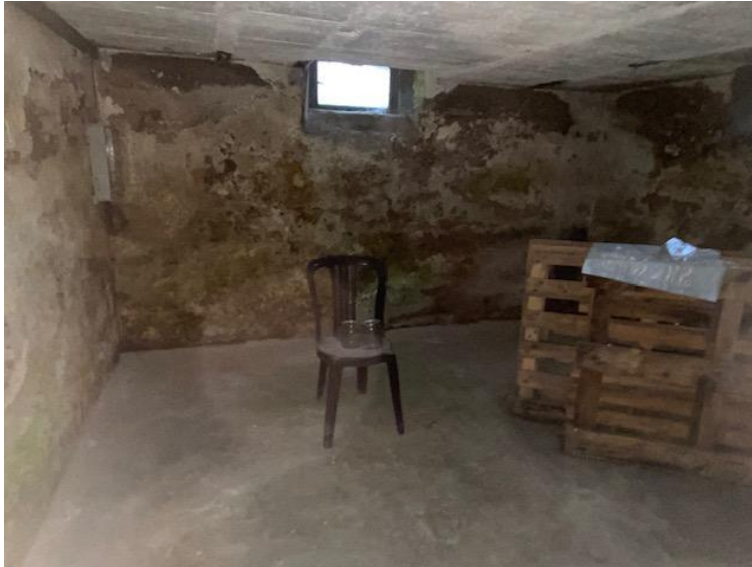
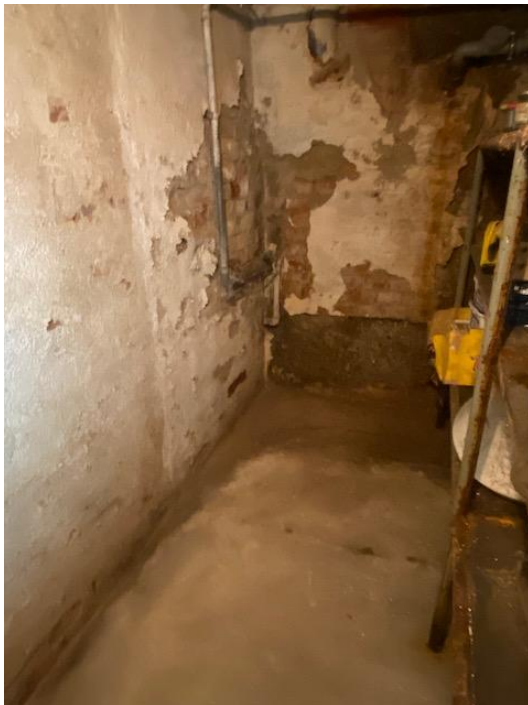
Das Gebäude ist teilunterkellert und die lichte Raumhöhe beträgt ca. 1,9 m. Am Fußboden ist ein Zementestrich verbaut. Im Bereich der Außenwände gibt es Putz- und Farbabplatzungen aufgrund von Feuchtigkeit.

Es gibt nur eine sehr einfache Beleuchtung, eine Nutzung als Lager ist aufgrund der hohen Feuchtigkeit nur eingeschränkt möglich. Es konnten keine massiven baulichen Schäden festgestellt werden.
