## Claus Offenhammer

# Kurzfassung zum Verkehrswert-Gutachten

Grundstück:	Wohnhaus (nicht besichtigt) Schulstraße 19 90602 Pyrbaum
Amtsgericht Nürnberg:	3 K 86/25
Zwangsversteigerungsverfahren zum Zwecke der Aufhebung der Gemeinschaft	
Verkehrswert:	<b>230.000 €</b>
Exemplar Nummer:	1 / 2

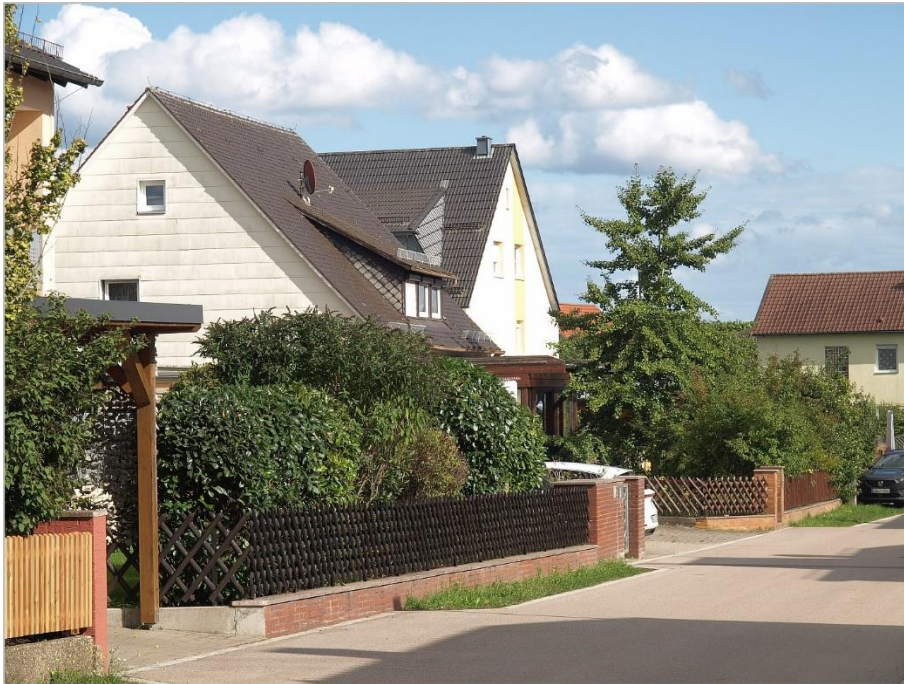
Ansicht von Westen

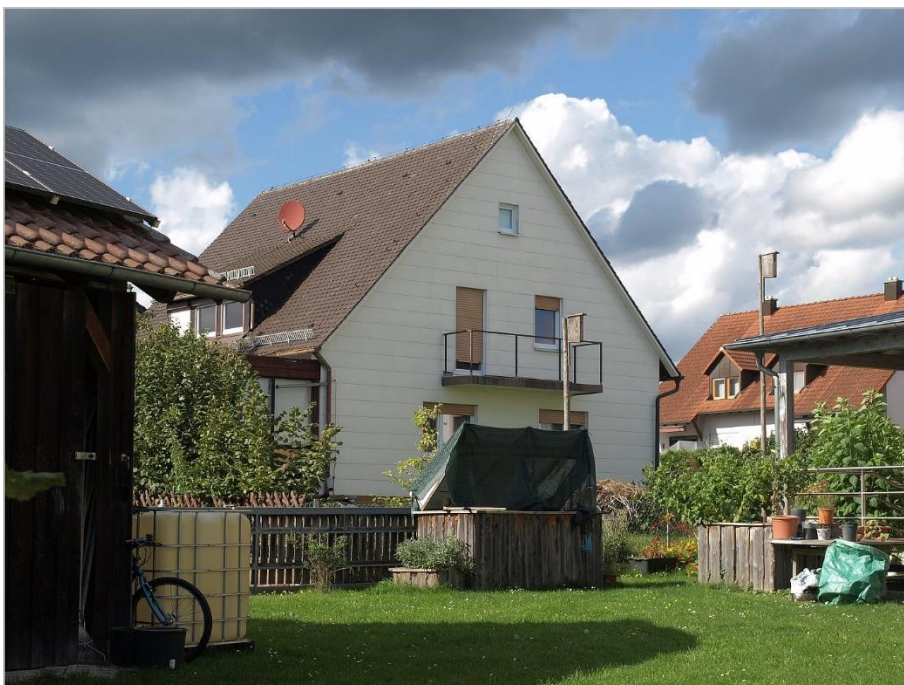
Ansicht von Osten

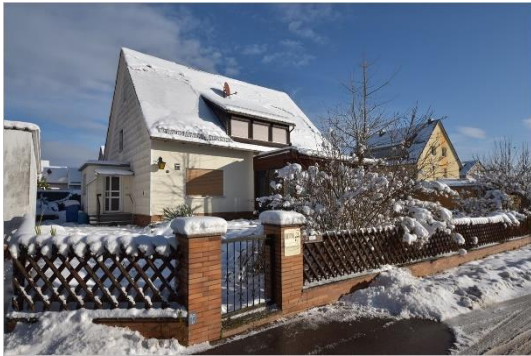
Ansicht von Norden

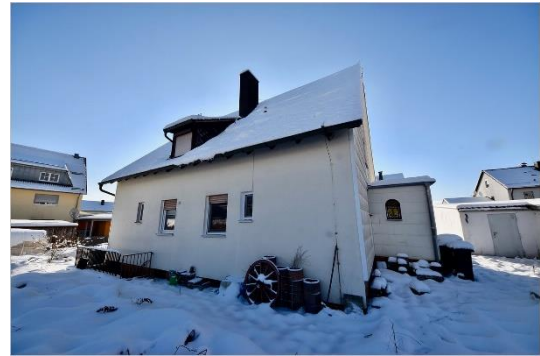
Ansicht von Südwesten

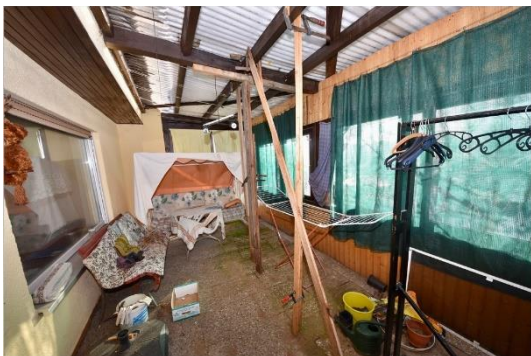
- 7.2.7 Haustür: Kunststoffkonstruktion mit Glasfüllung
- 7.2.8 Eingangsvorbau: Mauerwerkskonstruktion mit Verglasung
- 7.2.9 Wintergarten: Holzkonstruktion mit Verglasung, Pultdach mit transluzenten Wellplatten, Fußboden:Werksteinbelag ohne Bodenplatte

EG: Wintergarten

- Baumängel und Bauschäden: „außer allgemeinen Verschleißerscheinungen, die bei der Alterswertminderung berücksichtigt werden, sind folgende Mängel und Schäden erkennbar:  
Die Giebelfassaden mit Faserzement-Planplatten sind teilweise beschädigt und deshalb sanierungsbedürftig. (geschätzte Kosten: 35.000 €)  
Eine Sanierung der Risse im Bereich des Eingangsvorbau im Innen- und Außenbereich ist erforderlich. (geschätzte Kosten: 1.000 €)  
Der provisorische Wintergartenanbau ist wegen Standsicherheitsproblemen rückzubauen. (geschätzte Kosten: 2.000 €)“

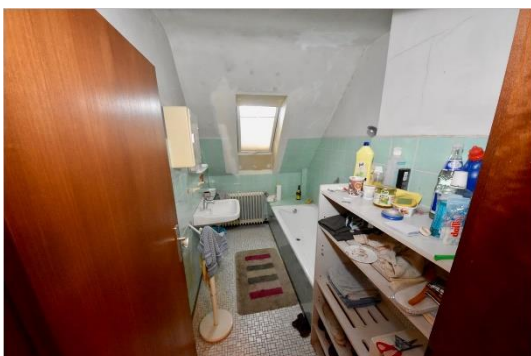
- Grundrissgestaltung: „entspricht einfachen bis durchschnittlichen Anforderungen“
- Funktionsmängel: „die Dimensionierung und Ausstattung der Sanitäreinrichtungen entspricht nicht mehr den zeitgemäßen Anforderungen“

DG: Bad

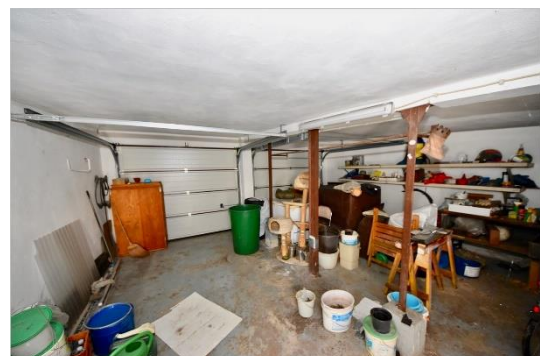
- 9.1 Freie Stellplätze: für 2 PKW auf den befestigten Flächen vor der Garage
- 9.2 Doppelgarage: für 2 PKW und Anbau für Lagerfläche
- Außenwände: Mauerwerk
- Dach: Pultdach in Holzkonstruktion
- Tore: Sektionaltore mit Kunststoff-Paneeelen, elektrischer Antrieb

Innenansicht Garage
