Zusammenfassung des Verkehrswertgutachtens

90408 Nürnberg, Kleinreuther Weg 66-72

**Sondereigentum Nr. 80 (Abstellraum),
sowie das Sondernutzungsrecht an den
Kfz-Abstellplätzen Nr. 65-75.**

Gutachten vom

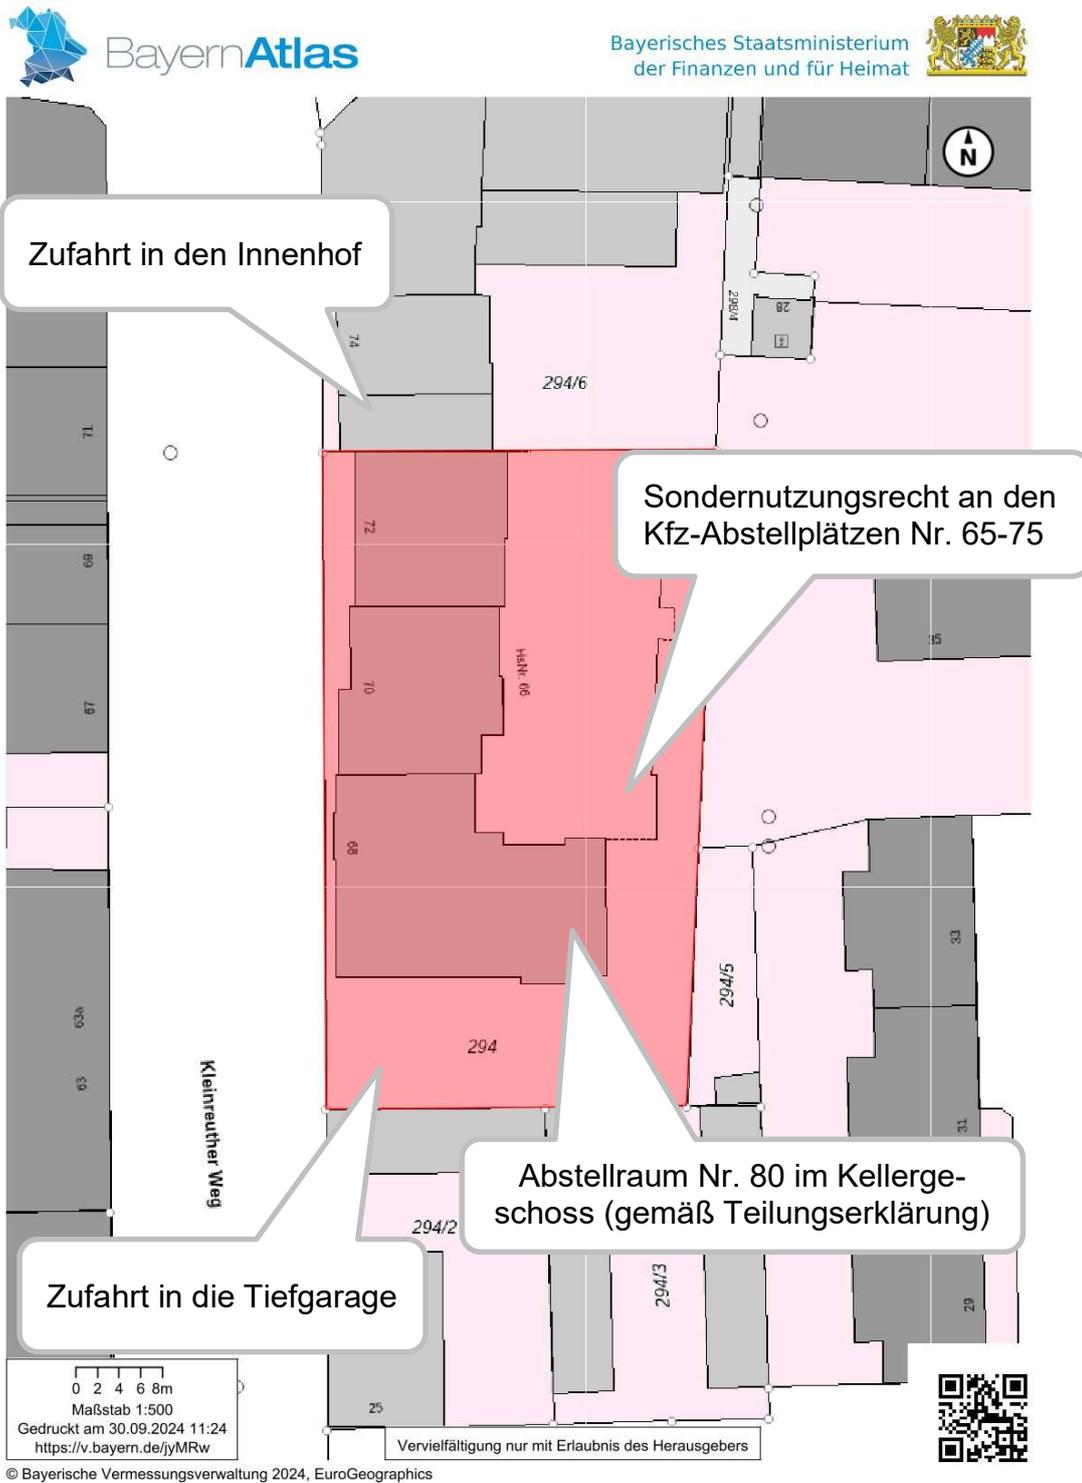
Abbildung 1 Lageplan – Bayerische Vermessungsverwaltung Nr. 2110-1503

Das Grundstück mit der Flurstücksnummer 294 ist mit drei direkt aneinandergrenzenden Wohnhäusern bebaut, die die Hausnummern 68, 70 und 72 tragen.

Die Bewertungseinheit befindet sich in der Tiefgarage des Gebäudes mit der Hausnummer 68. Das Wohnhaus mit der Hausnummer 70 grenzt nördlich an das Gebäude mit der Hausnummer 68 an, während sich der Hinterhof im Osten befindet. Die Wohnhäuser werden durch den Hinterhof erschlossen, wobei die Zufahrt in den Hinterhof durch eine Hausdurchfahrt von Westen erfolgt. Im Hinterhof befinden sich Kfz-Abstellplätze, unter anderem die zur Bewertungseinheit gehörenden Stellplätze mit den Nrn. 65-75.

Die Durchfahrt befindet sich auf der angrenzenden Flurstücknummer 294/6 und ist durch eine Schranke von der Straße aus abgesperrt. Die Tiefgarage ist über den Kleinreuther Weg im Westen (südlich entlang des Wohnhauses) befahrbar.
