Zusammenfassung des  
**VERKEHRS-/MARKTWERTGUTACHTENS**  
nach § 194 BauGB

| 90443 Nürnberg, Stadtteil Steinbühl, Peter-Henlein-Straße 13, Wohnung Nr. 3 | |
| Objektart | 1-Zimmer-Eigentumswohnung mit<br>Sondernutzungsrecht an einem Kellerraum |
| Verkehrswert am 29.11.2024 (Wertermittlungs-/Qualitätsstichtag) | 66.000,00 € |

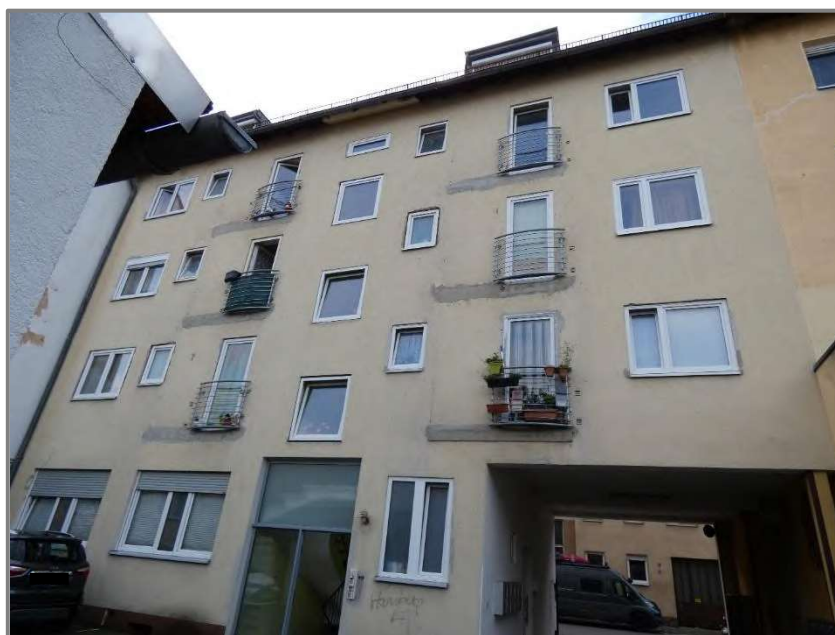
Mehrfamilienhaus - Ansicht von Norden

- An den Fassaden des Mehrfamilienhauses sind Alterungs- und Witterungsspuren vorhanden.
- An der Nordfassade des Mehrfamilienhauses sind im Bereich der Fenster und Balkontüren Putzschäden vorhanden.
- Im Treppenhaus des Mehrfamilienhauses sind im Wandbereich Abnutzungserscheinungen und Gebrauchsspuren vorhanden.
- Im Treppenhaus des Mehrfamilienhauses sind im Bereich der Decken- und Treppenuntersichten Putzabplatzungen, Putzschäden, leichte Rissbildungen, Abnutzungserscheinungen und Gebrauchsspuren vorhanden.
- Kellergeschoss - Treppenhausflur:  
Im Bereich der Decke und Treppenuntersicht sind Putz- und Feuchtigkeitsschäden vorhanden.
- Kellerflur (Mieterkeller):  
Im Wandbereich sind Putzschäden, Gebrauchsspuren und Abnutzungserscheinungen vorhanden.

Für den Reparatur- und Instandhaltungsstau im Bereich des Gemeinschaftseigentums wurde aufgrund der nicht vorhandenen Erhaltungsrücklage für das Bewertungsobjekt ein Reparatur- und Instandhaltungsstau von ca. 1.530,00 € (aufgeteilt nach Miteigentumsanteilen; insgesamt: 30.000 €) in Ansatz gebracht.
