## Kurzfassung zum Verkehrswert-Gutachten

| Grundstück: | Wohn- und Geschäftshaus<br>Stadtplatz 16<br>92355 Velburg |
| Amtsgericht Nürnberg: | 3 K 115/25 |

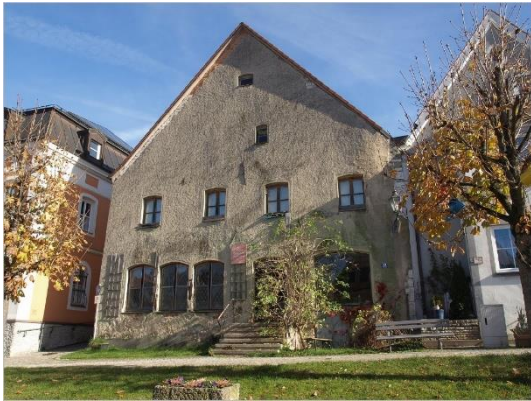
Ansicht von Westen

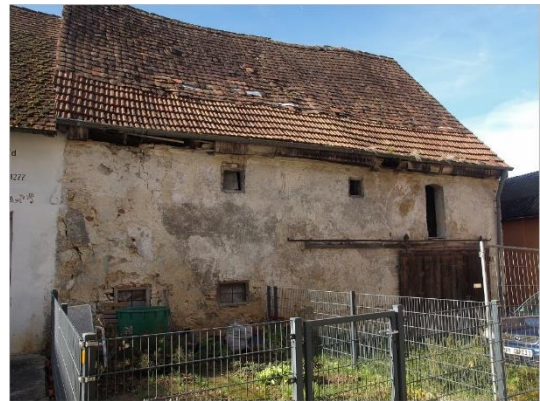
Ansicht von Osten: Scheune

- rechte Seite: teilweise eingestürzter Lagerbau
- Scheune
  - Bauweise: Bruchstein-Mauerwerk; Steinboden; Holzbalken-Decke; Satteldach; baufällig, teilweise einsturzgefährdet

- Seite Innenhof: offener Zugang; Holz-Aufgangstreppe (nicht begehbar) in den Dachboden (nicht besichtigt)
  - Ostseite: Holz-Schiebetor; abgezaunter Vorgarten

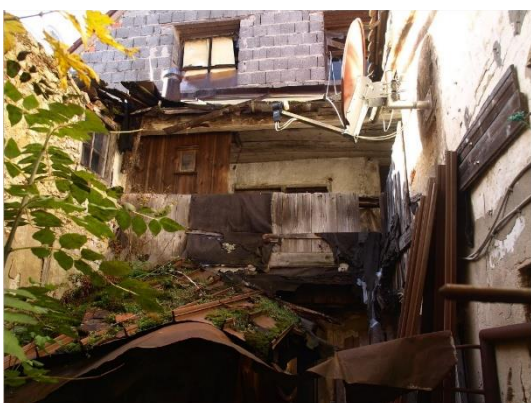
Ansicht Innenhof

- Küche: Fenster; Tür zum Balkon
  - Balkon: nicht zugänglich; augenscheinlich einsturzgefährdet
- Innenhof
  - Lage: zwischen Haupthaus und Scheune
  - linke Seite:

- zweigeschossiger Mauerwerksbau mit baufälligem Dach
    - direkt an das Haupthaus und die Scheune angebaut und teilweise ineinander übergehend befinden sich im EG Lager- und Nebenräume und ein WC; das OG konnte nicht betreten werden

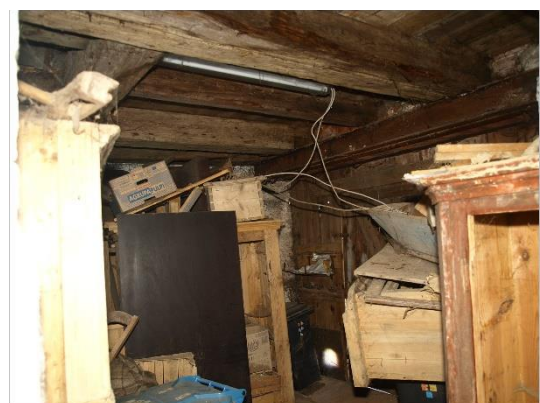
Innenansicht Scheune

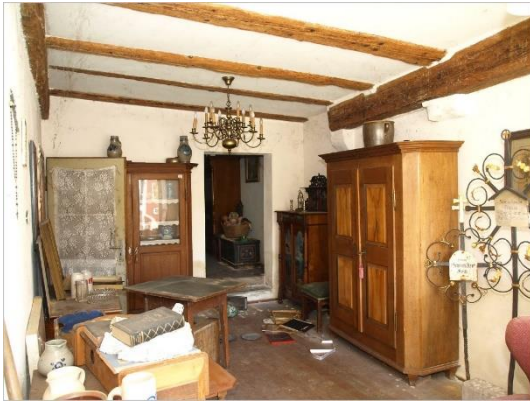
EG: Laden 1

- Erdgeschoss
  - überwiegende Ausstattung:
    - Holz- und Stein-Boden
    - teilweise Deckenbalken sichtbar
  - Eingang: zweiteilige Holz-Eingangstür
  - rechte Seite: Laden 1 mit offenem Durchgang zum Lagerraum (2 Stufen höher); Schaufenster auf Straßenseite

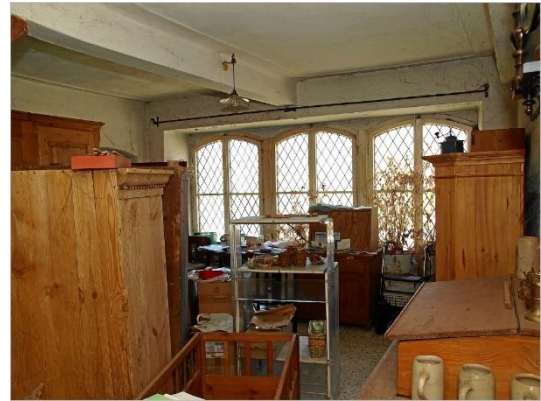
EG: Laden 2

- linke Seite: Laden 2; Schaufenster auf Straßenseite
  - Hausflur: mit Höhenversatz (2 Stufen) Zugang zum Innenhof; offene Holztreppe in das OG
  - 3 Lager- und Abstellräume: zugestellt, nicht besichtigt

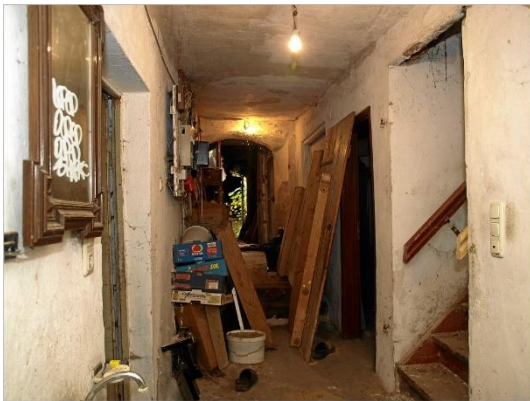
EG: Hausflur

- Heizung: Einzel-Holzöfen
    - Strom-Hausanschluss im EG Hausflur, offen liegende Drähte; es wird dringend empfohlen, den Stromanschluss stillzulegen

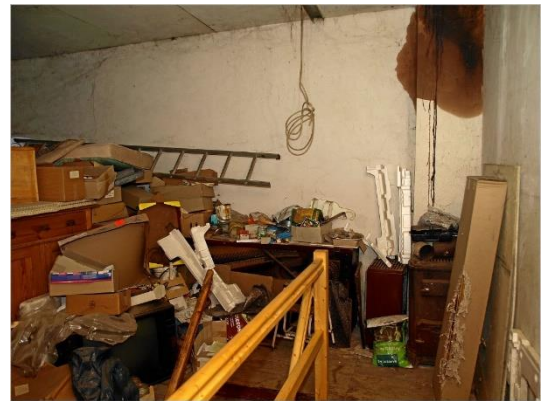
OG: Treppenraum

- Treppenraum: offene Aufgangstreppe; teilweise zugestellt und begehbar; erheblicher Putzschaden am Kamin
  - Flur: teilweise zugestellt und begehbar; Tür zum Balkon

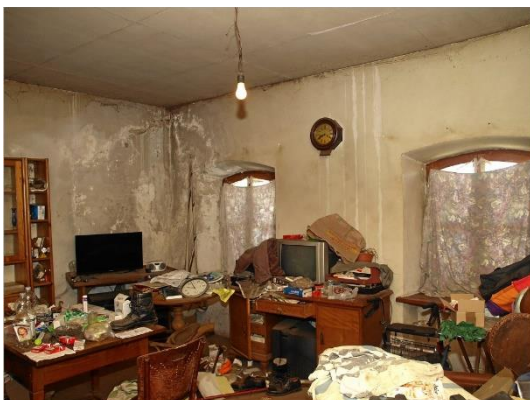
OG: Wohnzimmer

- Abstellraum
  - Wohnzimmer: 2 Fenster auf Straßenseite; erheblicher Putzschaden
  - Schlafzimmer: 2 Fenster auf Straßenseite, 1 Fenster auf Nordseite

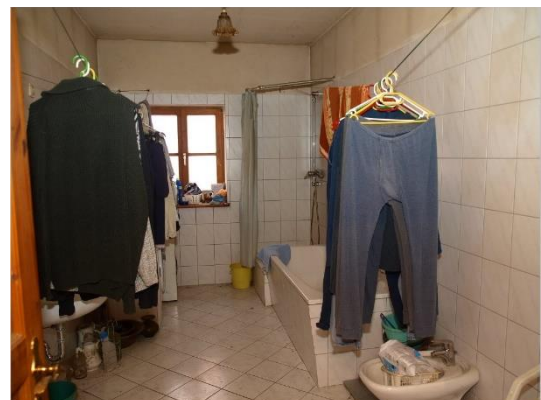
OG: Bad

- Bad: erneuerter Zustand; Fliesen-Boden; Wände raumhoch gefliest; Fenster; Badewanne, offene Dusche, Stand-WC mit Druckspüler, Stand-Bidet, 2 Waschbecken, Waschmaschinen-Anschluss; Elektro-Durchlauferhitzer
