Auszug aus dem Verkehrswertgutachten

**Flnr. 100/54 bebaut mit einem Reihendhaus
in der Ziegelsteinstraße 175 in 90411 Nürnberg,
sowie 1/6 Miteigentumsanteil an der Verkehrsfläche mit der Flnr. 100/81**

WERTERMITTLUNGSSTICHTAG
19.02.2024

AUFTRAGSNUMMER
320_BE_2024

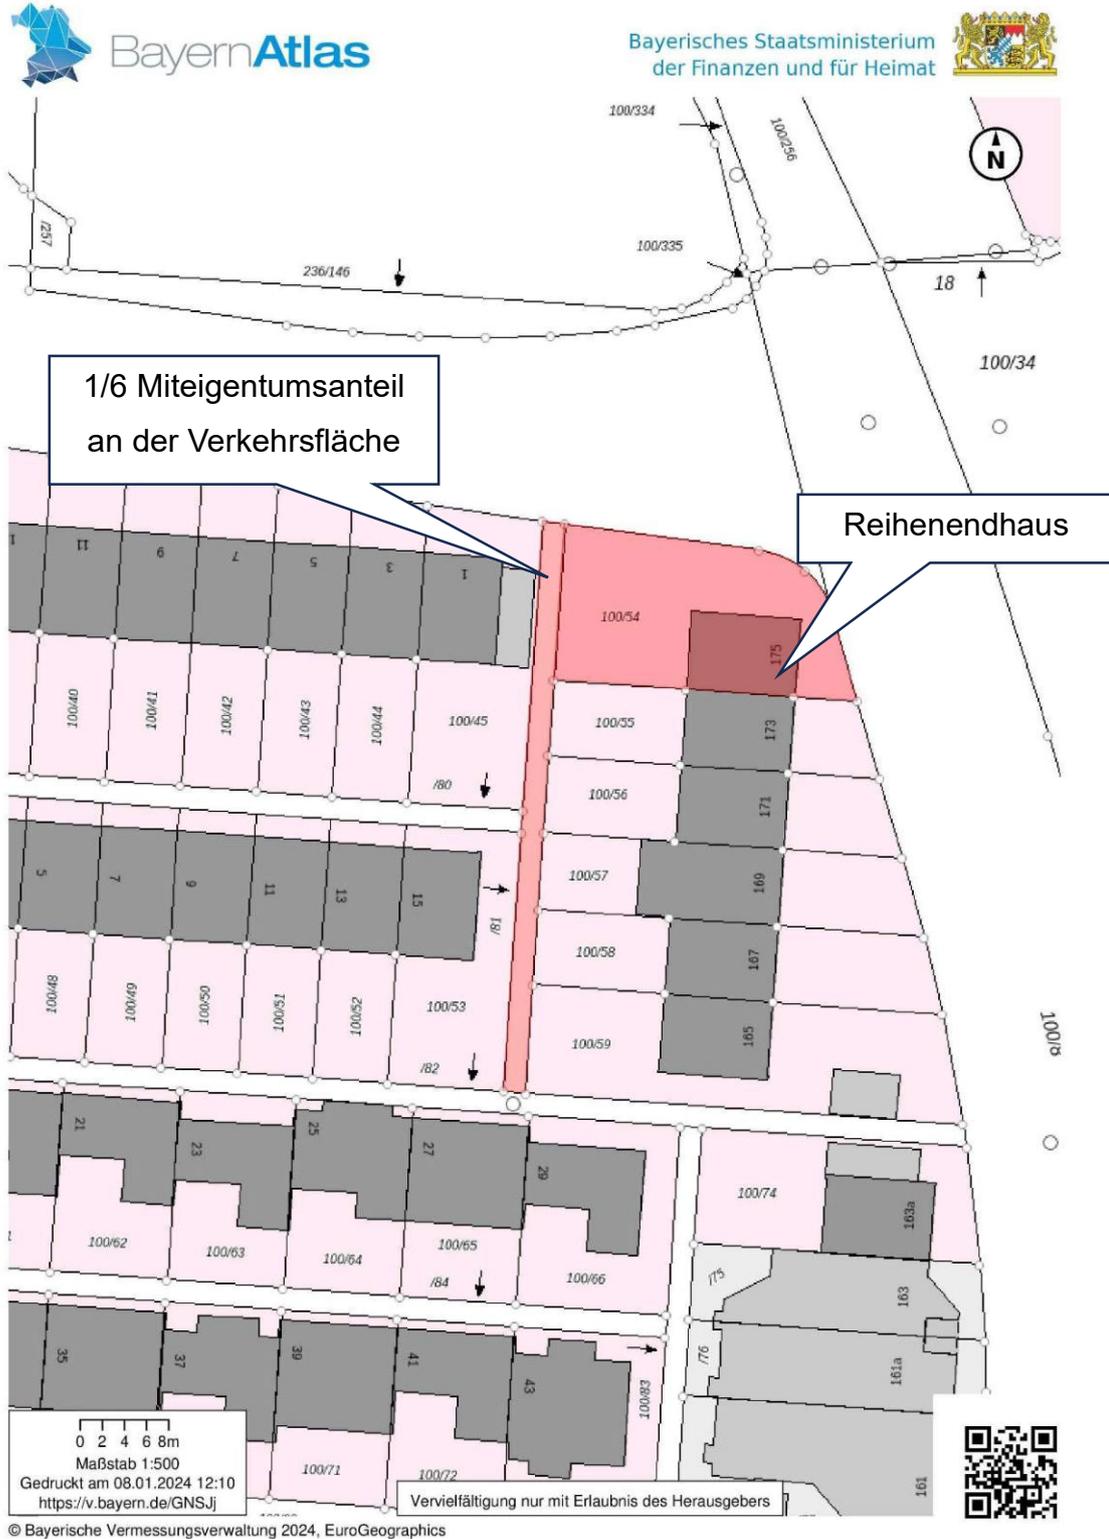
Abbildung 1 Lageplan – Bayerische Vermessungsverwaltung Nr. 2110-1503

Grundstücksform	überwiegend rechteckig, nordöstlich gerundet
Straßenfront	ca. 35 m
Mittlere Grundstücksbreite	rd. 12 m
Mittlere Grundstückstiefe	rd. 25 m

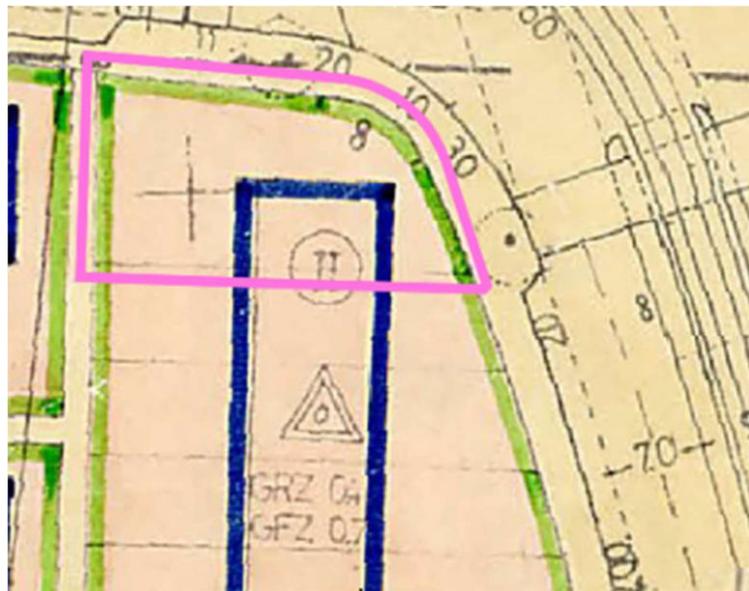
Abbildung 2 Auszug aus dem Bebauungsplan

Bauplanungsrecht	
Flächennutzungsplan:	Wohnbaufläche
rechtskräftig seit:	08.03.2006
Bebauungsplan:	Bebauungsplan 3792
Aussage Bebauungsplan:	Allgemeines Wohngebiet Zahl der Vollgeschoss zwingend: 2 nur Hausgruppen zulässig Grundflächenzahl: 0,4 Geschossflächenzahl: 0,7
rechtskräftig seit:	12.03.1969

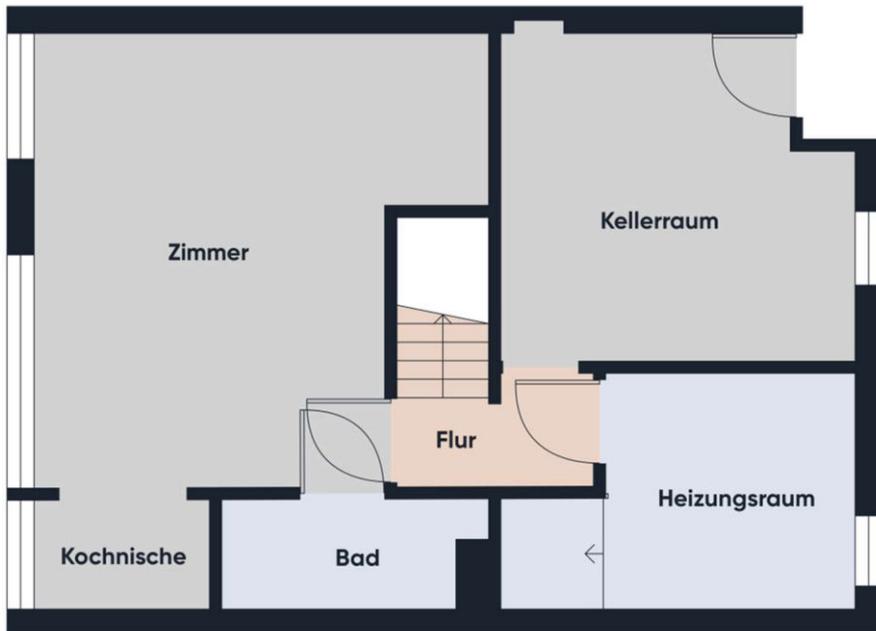
Abbildung 6 Grundriss im Untergeschoss, nicht zur Maß-/Raumentnahme geeignet!

Der Flur führt in östlicher Richtung in einen Raum mit einer Nische im Norden. Der östliche Raum mit Nische wird durch zwei Tagelichtfenster belichtet. Die weiteren Räume im Untergeschoss weisen keine ausreichende natürliche Belichtung auf. Das nördlich gelegene, fensterlose Badezimmer mit Sitzbadewanne wird ebenso über den Raum erschlossen.

In der vorliegenden Baugenehmigung wird den Bewohnern der Reihenhäuser freigestellt, ob sie den Raum im Untergeschoss als Hobbyraum mit Abstellräumen oder als Büro mit separatem Eingang, Nische und Bad ausbauen und nutzen wollen. Das Konzept lässt ebenfalls einen späteren Ausbau offen. Am Ortstermin wurde ein Raum mit Nische (Kochnische), jedoch ohne Küche und ein Badezimmer mit Sitzwanne, WC und Handwaschbecken vorgefunden.

In der westlichen Hälfte des Untergeschosses befinden sich ein Kellerraum mit Außenzugang sowie ein Heizungsraum, beide Räume können über Kellerfenster mit Lichtschacht natürlich belichtet werden.

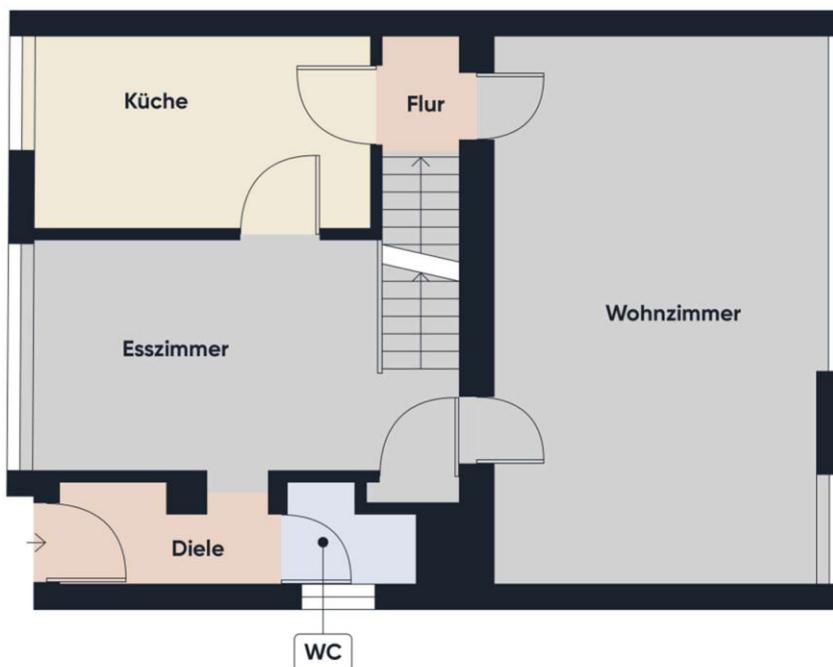
Abbildung 7 Grundriss Erdgeschoss, nicht zur Maß-/Raumentnahme geeignet

Beim Betreten des Hauses gelangt man zunächst in eine Diele, von der aus man frontal zum WC und nach Süden in das Esszimmer gelangt. Im Esszimmer befindet sich die Treppe in das Obergeschoss. Vom Esszimmer aus gelangt man ebenso in die Küche, die das westlich gelegene Wohnzimmer sowie den Kellerabgang erschließt. Das Wohnzimmer nimmt die gesamte Westseite des Reihenhauses ein und bietet einen direkten Zugang auf die Terrasse und somit in den westlichen gelegenen Garten. Vom Wohnzimmer gibt es auch eine Verbindungstür zum Esszimmer. Abgesehen vom Kellerabgang sind alle Räume natürlich belichtet.

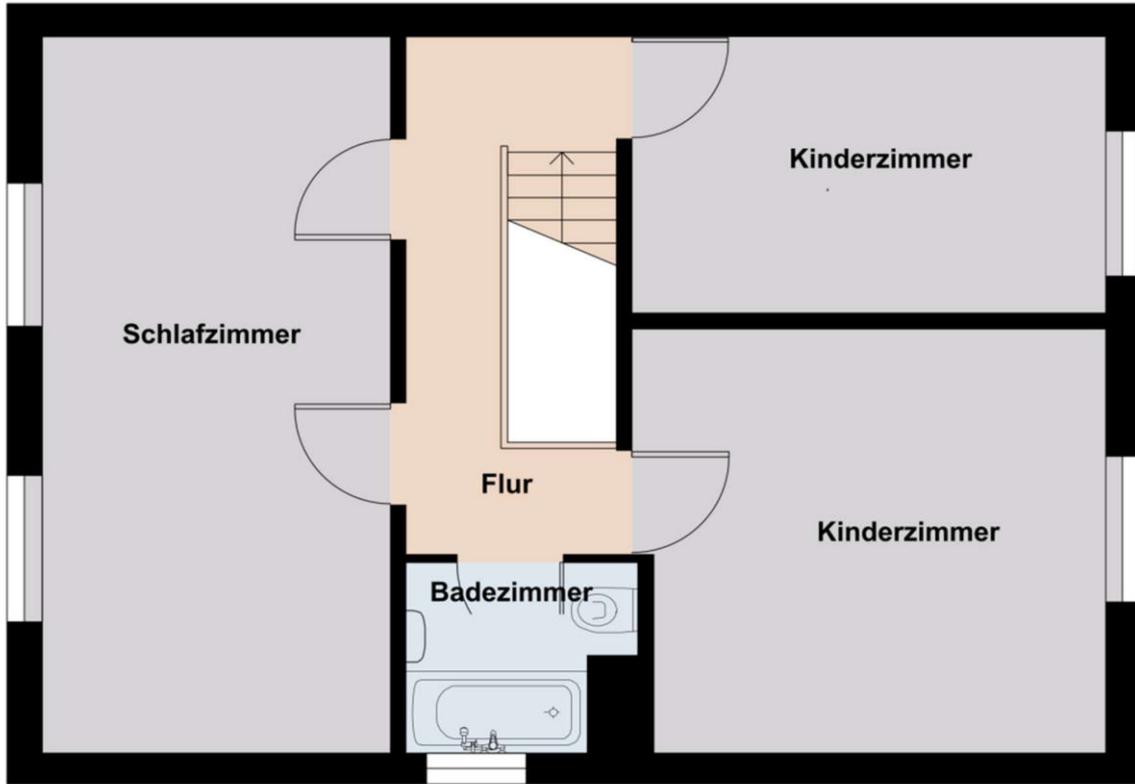
Abbildung 8 Grundriss Obergeschoss, nicht zur Maß-/Raumentnahme geeignet!

Die Räume im Obergeschoss werden über den zentral im Grundriss liegenden Flur erschlossen. Das Schlafzimmer erstreckt sich über die gesamte Ostseite des Obergeschosses und wird über zwei Türen im Flur erschlossen. Das Bad schließt nördlich an den Flur an. Im Westen des Obergeschosses befinden sich zwei Kinderzimmer. Alle Räume, abgesehen vom Flur, werden durch Fenster ausreichend mit Tageslicht versorgt.
