**Geschäftszeichen: 3 K 168/23**

### Auszug aus dem **Verkehrswertgutachten**

des oben genannten Sachverständigen über den Verkehrswert nach § 194 BauGB für die **3-Zimmerwohnung mit Küche, Bad, WC, Diele, Flur und Balkon im 3. OG sowie Kellerabteil im KG**, gem. Aufteilungsplan Nr. 65 und **1/4 Anteil an Vierfachparker**, gem. Aufteilungsplan Nr. 161 (Nutzung TG-Stellplatz oben rechts)

**Am Röthenbacher Landgraben 20, 90451 Nürnberg,**  
Fl.-Nr. 151/223, Gemarkung Röthenbach b. Schweinau

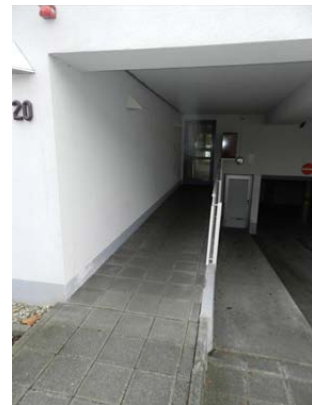
Hauseingang

| <b>Hauseingang</b> | Der Zugang zum Wohnhaus Hs.-Nr. 20 erfolgt über eine von der Fassade zurückversetzte Hauseingangstüre; die Hauseingangstüre ist ein pulverbeschichtetes Metallelement mit Isolierglaseinsatz, Drückergarnitur und Zylinderschloss; seitlich der Hauseingangstüre sind eine Klingelanlage mit Gegensprechanlage sowie Briefkastenanlage aufgestellt; |

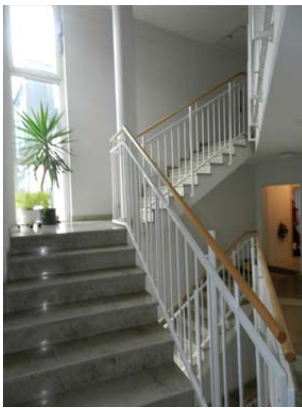
| <b>Treppen/-haus:</b> | Das Treppenhaus verfügt über massive Treppenläufe und Podeste mit Natursteinbelag, gestrichenes Metallgeländer mit Holzhandlauf; Treppenhauswände mit Reibputz; belichtet ist das Treppenhaus über Fenster in der Außenfassade (Kunststofffenster mit Isolierverglasung); |

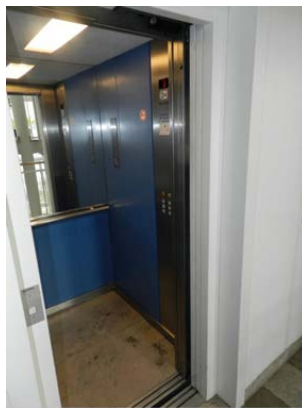
| <b>Aufzug:</b> | Es ist ein Aufzug für sechs Personen vorhanden, Tragfähigkeit 450 kg, Baujahr 1994, Fabrikat Schmitt+Sohn Aufzüge; |

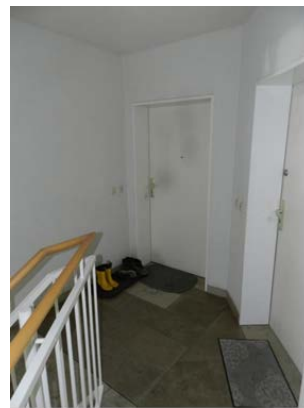
Kunststoffbeschichtete Türblätter mit Umfassungszargen und durchschnittlichen Drückergarnituren; Wohnungseingangstüre als holzfurniertes Türblatt mit gestrichener Stahlzarge, Drückergarnitur mit Zylinderschloss (Einfachverriegelung) und Spion;

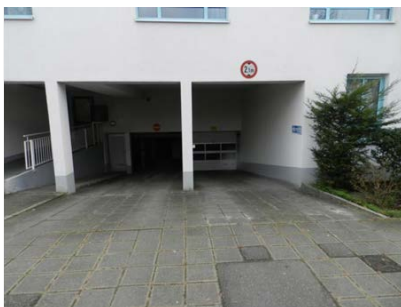
Tiefgaragen-Ein-/Ausfahrt

Die Tiefgarage selbst verfügt über einen Betonboden, Betonstützen, Betonträger und Betonwände. Von der Tiefgarage ist der direkte Zugang zu den Treppenhäusern möglich. Die Tiefgarage verfügt über eine Belüftungsanlage. Bei der Ein- und Ausfahrt sind zwei elektrisch betriebene Sektionaltore vorhanden.

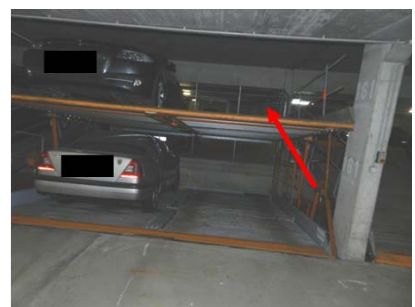
TG-Vierfachparker  
(Nutzung oben rechts)

Es besteht ein 1/4 Anteil am 4/10.000 Miteigentumsanteil an dem Grundstück Fl.-Nr. 151/223, Gemarkung Röthenbach b. Schweinau, verbunden mit dem Sondereigentum an dem Vierfachparker, gem. Aufteilungsplan Nr. 161. Zur Nutzung steht der TG-Stellplatz oben rechts der Vierfachhebebühne. Der TG-Stellplatz ist durchschnittlich gut anfahrbar.
