Verkehrswertgutachten

Auftragsgegenstand	Verkehrswertermittlung nach § 194 Baugesetzbuch Wohnanwesen Flurstücksnummer 1019/9 Gemarkung Altenmarkt Weiglpointer Straße 4 83352 Altenmarkt an der Alz
Auftraggeber	Amtsgericht Traunstein, Vollstreckungsgericht Postfach 1480 83276 Traunstein (Aktenzeichen 4 K 11/23)
Wertermittlungsstichtag	29.01.2024
Verkehrswert	375.000.- € (i. W. dreihundertfünfundsiebzigtausend) im miet- und lastenfreien Zustand

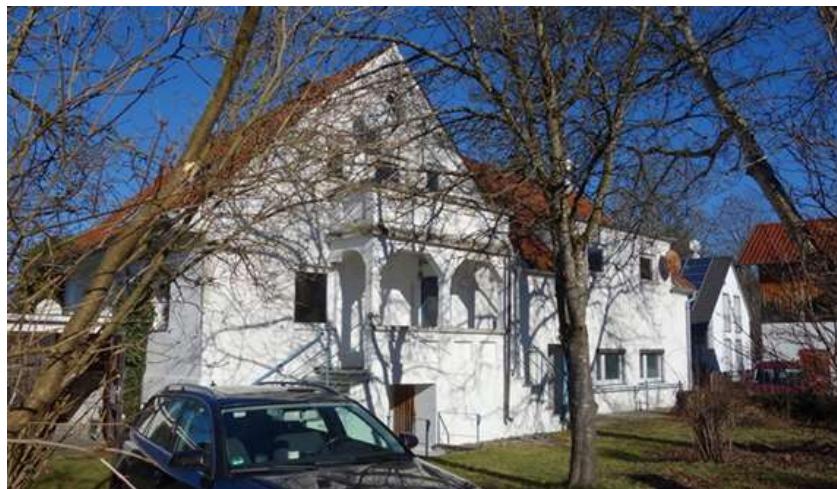
Ansicht von Süden/ 29.01.2024

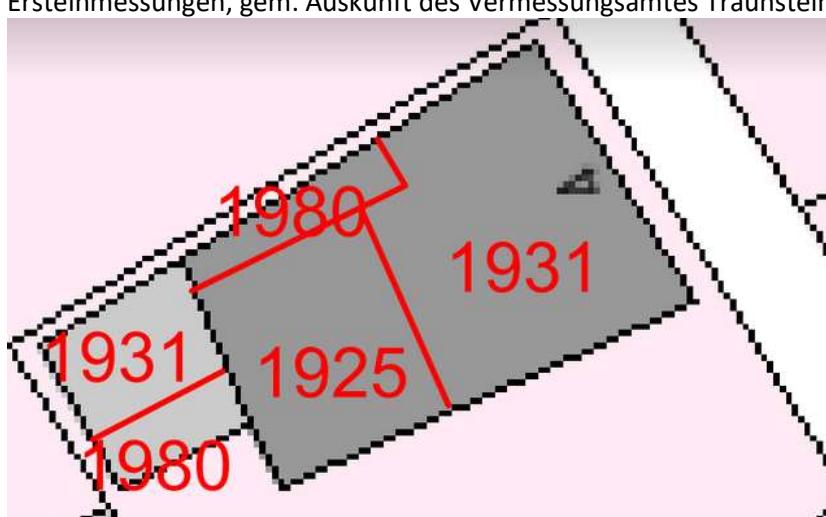
<p>The map shows a building footprint with three stages of extension highlighted in red. The original footprint is labeled '1925'. An older extension to the left is labeled '1931'. A more recent extension to the right is labeled '1980'. The entire area is shaded grey, while the extensions are outlined in red. The background is light pink.</p> <p>Karte, Vermessungsamt TS</p> <p><u>Hinweis:</u> Die Ersteinmessung muss nicht identisch sein mit dem Baujahr eines Gebäudes. Gelegentlich werden Gebäude oder Gebäudeteile aufgrund einer anderweitigen Vermessung entdeckt und viel später</p>

<p>eingemessen. Die Ersteinmessung belegt nur, dass Gebäude ab der Einmessung spätestens vorhanden waren.</p>
Behördliche Beschränkungen oder Beanstandungen	<p>Keine behördlichen Beschränkungen oder Beanstandungen vorliegend, gemäß Auskunft des Bauamtes der Gemeinde Altenmarkt.</p>
Abstandsflächen-Übernahme zugunsten der Fl.-Nr. 1019/15	<p>Zugunsten des westseitigen Nachbarn, Fl.-Nr. 1019/15 Gemarkung Altenmarkt, liegt eine Abstandsflächen-Übernahmeverklärung vor. Diese datiert von 1998, siehe Anhang 2. Die Tiefe der übernommenen Abstandsfläche beträgt 1,5 m. Da das Wohnhaus auf dem begünstigten Flurstück 14 m lang ist, ist eine Fläche von 21 m² im nördlichen Bereich der Zufahrt belastet. (Rechnung: 1,5 m × 24 m = 21 m²)</p> <p><u>Allgemeiner Hinweis zur Abstandsflächenübernahme:</u> Abstandsflächen dürfen sich ganz oder teilweise auf andere Grundstücke erstrecken, (...) wenn der Nachbar gegenüber der Bauaufsichtsbehörde schriftlich zustimmt; die Zustimmung des Nachbarn gilt auch für und gegen Rechtsnachfolger.¹² Es handelt sich bei der Abstandsflächenübernahme um eine öffentlich-rechtliche Verpflichtung. Wer ein berechtigtes Interesse glaubhaft macht, hat Anspruch auf Auskunft, ob eine Abstandsübernahmeverklärung vorhanden ist.¹³ Wie sich aus dem eindeutigen Wortlaut der Vorschrift ergibt, bindet die Zustimmung des Nachbarn auch seine Rechtsnachfolger. Öffentlich-rechtliche Lasten, wie die Abstandsflächenübernahme, gehen in der Zwangsversteigerung nicht unter. Sie bleiben bestehen.</p>

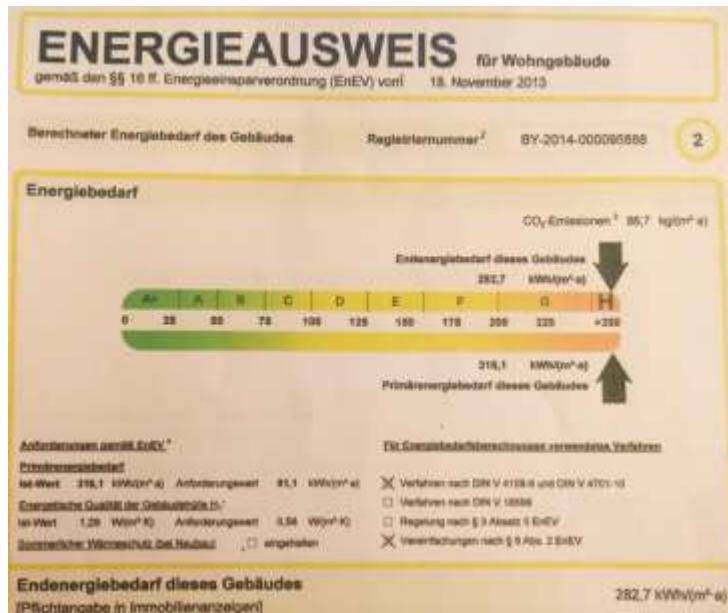
Das ist ein Wert, der von energetisch deutlich ungünstigem Wohngebäude erreicht wird.
--	---

Teilausschnitt des Energiebedarfsausweises aus dem Jahr 2013

Als Maßnahmen zur Verbesserung der Gesamtenergiebilanz werden im Energieausweis vorgeschlagen:

- Außendämmung der Gebäudehülle
- Zentralheizung (fehlt im Gebäudeteil Ost)
- Warmwasseraufbereitung über Zentralheizung
- Dämmung der obersten Geschossdecke bzw. des Dachs
