## **VERKEHRSWERTGUTACHTEN**

Reihenhaus Gesselestr. 67e, Garage An der Gesselestraße und  
je 1/7 MEA an Parkplatz, Hofraum und Weg An der Gesselestraße,  
83278 Traunstein

Amtsgericht Traunstein, Vollstreckungsgericht  
Herzog-Otto-Str. 1, 83278 Traunstein  
Aktenzeichen: 4 K 54/22

Verkehrswertermittlung im Teilungsversteigerungsverfahren

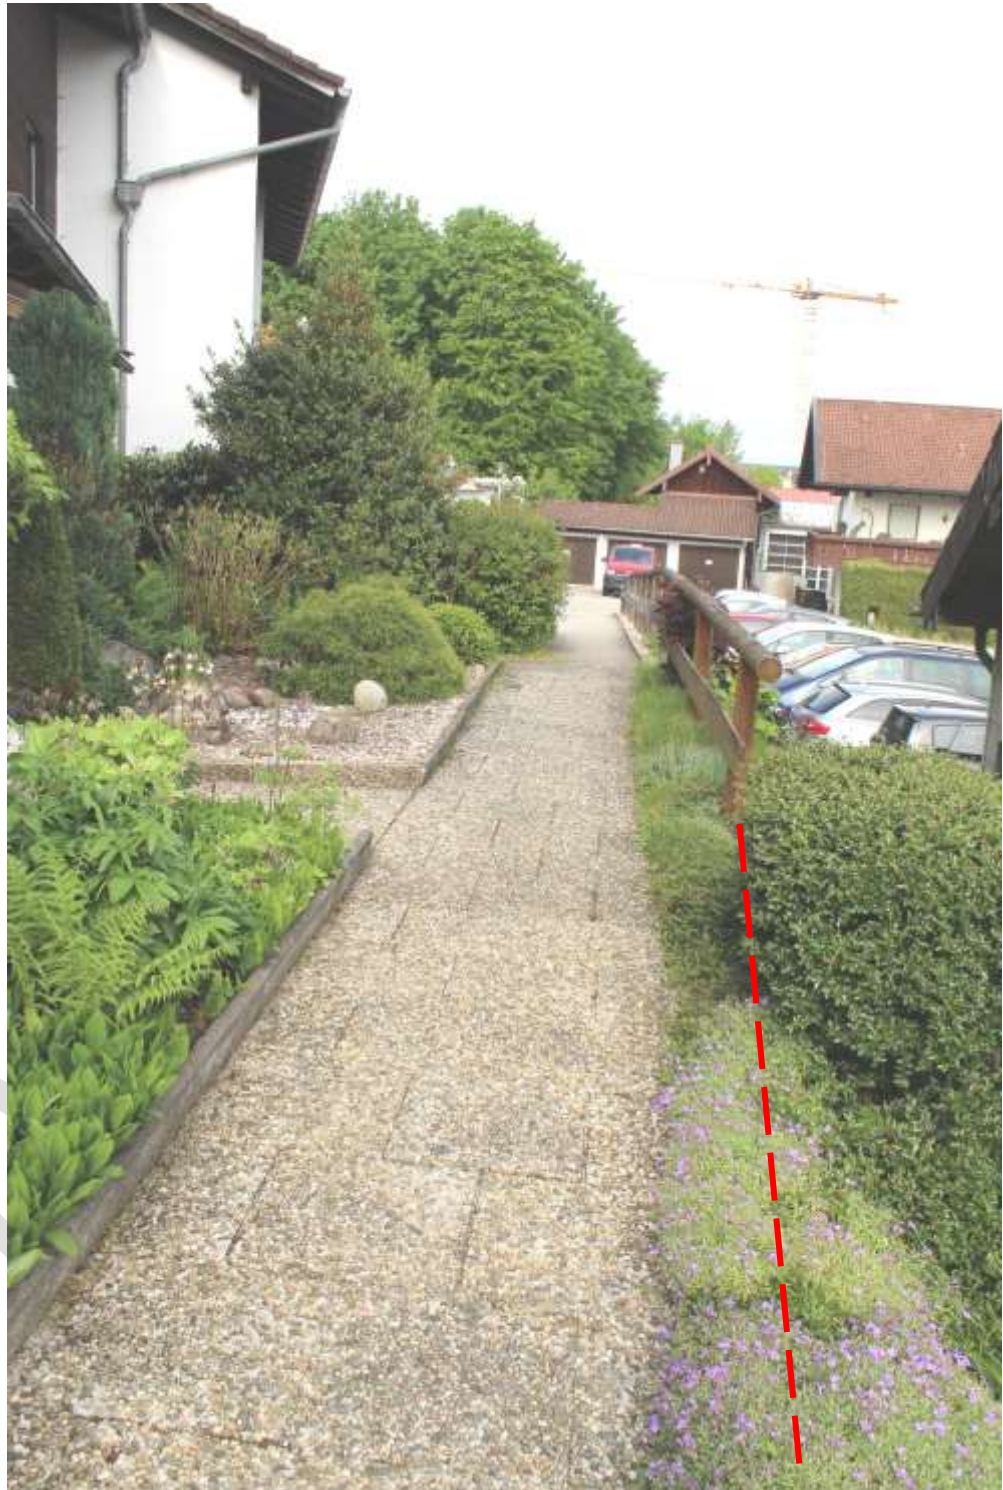
**Abb. 4: FlNr. 868/26** – Hoffläche westlicher Bereich, Zugang zu Haus 67e, rote Linie zeigt den Bereich mit unzureichender, fehlender Absturzsicherung

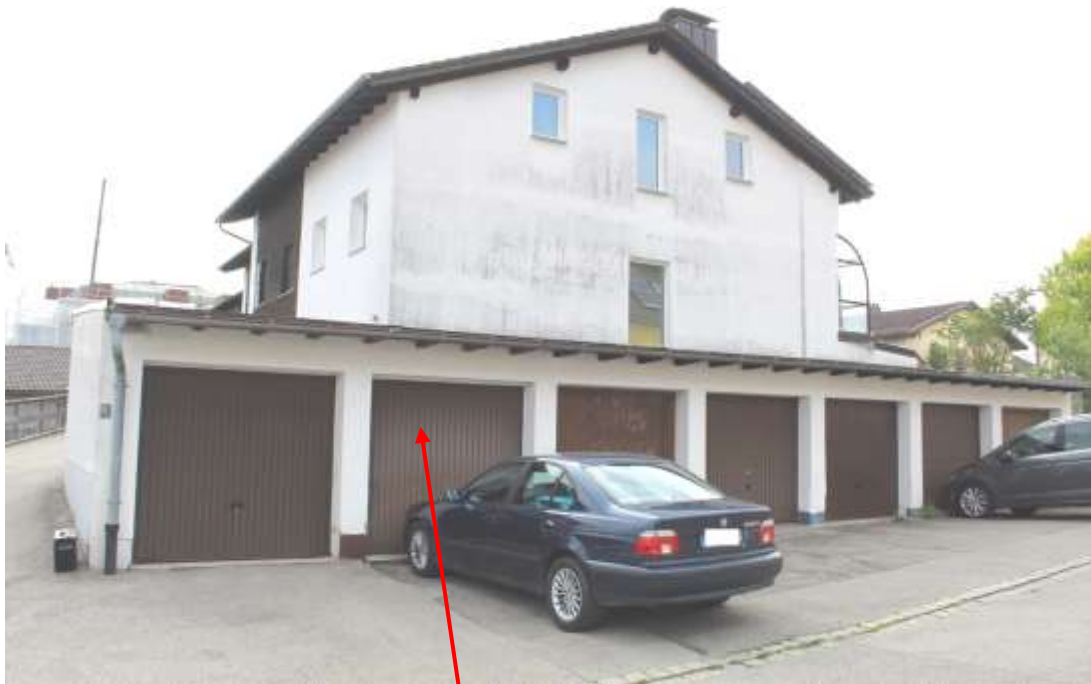
Der Bereich vor der Garage ist asphaltiert. Der Asphalt weist, soweit erkennbar (am Ortstermin parkte ein Auto dort), Risse bzw. Reparaturstellen auf.

**Abb. 5: FlNr. 868/15 – Garage, rissiger Asphaltbelag**

- Ausbessern der Risse im Asphalt
- Ausbessern von Putz- und Farbschäden an der Fassade im Sockelbereich
- Reparatur/Neuanstrich des Garagentores

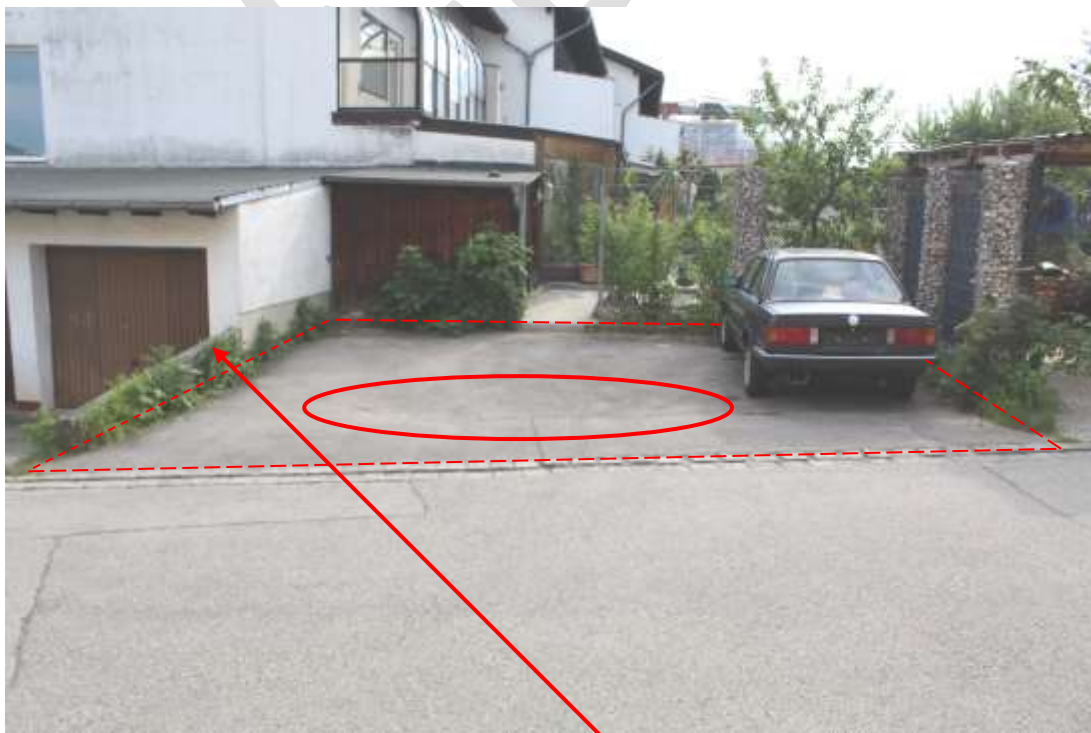
**Abb. 6: FlNr. 868/25 – Parkplatz, fehlende Absturzsicherung, Mulde im Belag**  
Seite 66 von 82

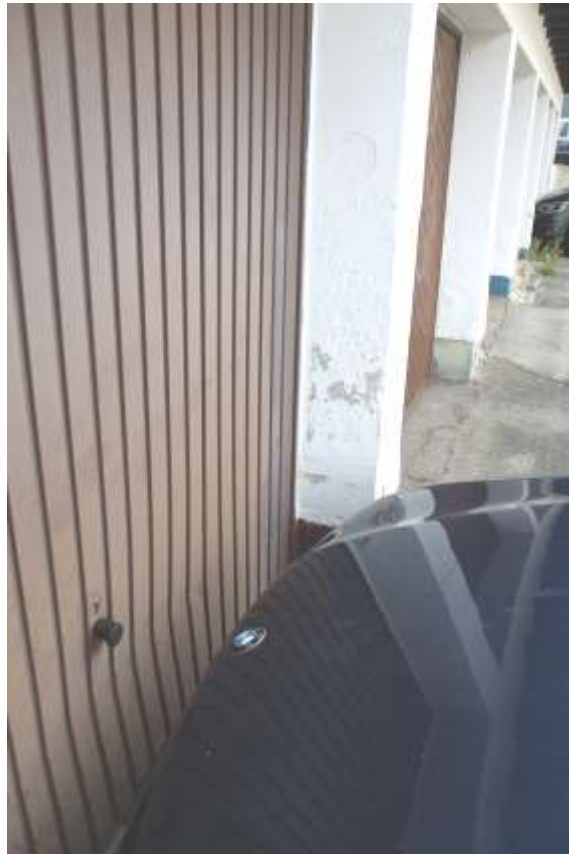
Massivbauweise; Fassade verputzt, hell gestrichen; im Sockelbereich leichte Putz- und Farbschäden; Pultdach geringfügig geneigt, Dachpappeneindeckung (das Bewertungsobjekt wurde lt. Angabe 1990 neu eingedeckt); Regen- und Fallrohre verzinkt;  
Metallschwingtore, zu bewertendes Tor leicht beschädigt, Farbe ausgebleicht;  
Garagenvorplatz asphaltiert, zu bewertender Bereich mit Rissbildung;

**Abb. 8: FINr. 868/19** - Beschädigtes Garagentor, Putz- und Farbschäden
