# **G U T A C H T E N**

## **über die Ermittlung des Verkehrswertes**

**Einfamilienwohnhaus mit Einliegerwohnung  
und Doppelgarage,  
ca. 229 m<sup>2</sup> Wohnfläche,  
Ringstraße 61, 83355 Grabenstätt,  
Fl.-Nr. 1774/34, Gemarkung Grabenstätt**

**Wertermittlungstichtag 26.01.2026**

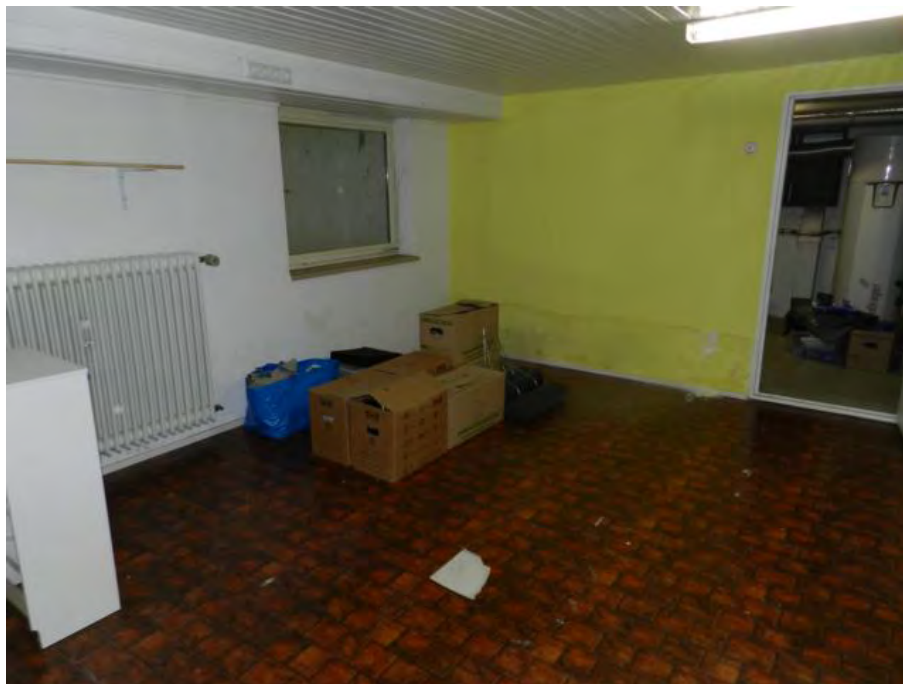
- Im Herbst 2025 hat sich im Keller ein Wasserschaden ereignet. Nach Angabe des Eigentümers hat hier eine Rückstauklappe nicht funktioniert, wodurch Wasser durch ein WC eingetreten ist. Derzeit sind Trocknungsgeräte in Betrieb, die Trocknung ist nach Angabe beim Ortstermin zeitnah abgeschlossen. Nach Angabe ist der Akku der Rückstauklappe nicht defekt, sondern war nur leer, da der Strom abgestellt wurde. Es wird durch den Eigentümer angegeben, dass die Rückstauklappe wieder funktioniert.

Kellerraum; Feuchteschaden an Wand

Wie im Gutachten ausgeführt, hat sich im Herbst 2025 ein Wasserschaden im Kellergeschoss ereignet. Derzeit sind noch Trocknungsgeräte im Einsatz. Es wird gemäß den Erkenntnissen beim Ortstermin eine ordnungsgemäße Austrocknung unterstellt. Für die danach erforderlichen Schönheitsreparaturen wird ein pauschaler Abschlag von rd. 5.000,00 € in Ansatz gebracht.

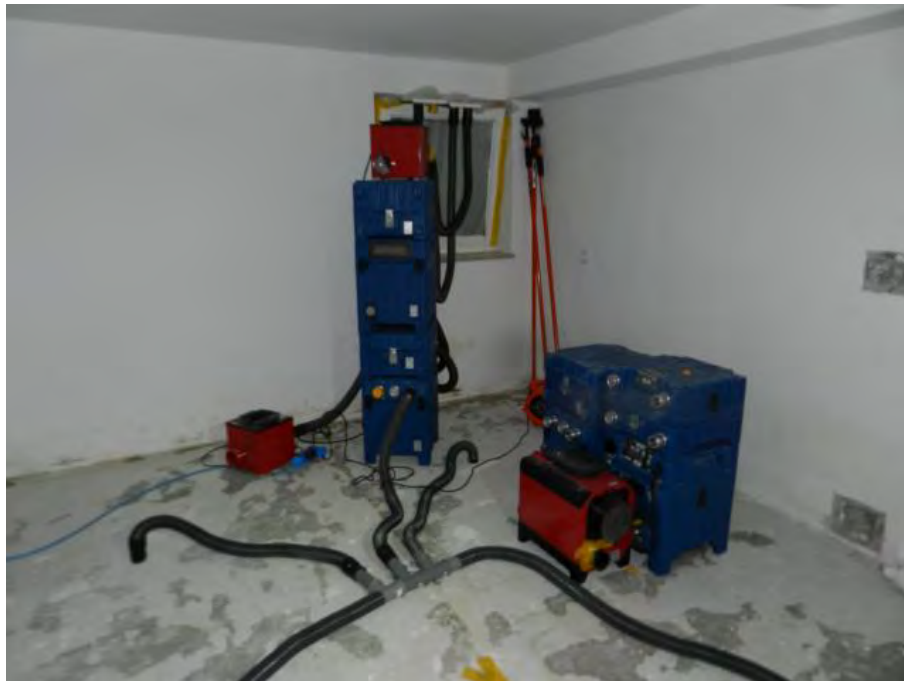
Kellerraum; Austrocknung
