## G U T A C H T E N

über die Verkehrswerte nach § 194 BauGB  
der unbelasteten Grundstücke

- 1 Fl.Nr. 399/6 - Gemarkung Blaibach
- 2 Fl.Nr. 399/7 – Gemarkung Blaibach  
Kapellenweg 5 / 93 476 Blaibach

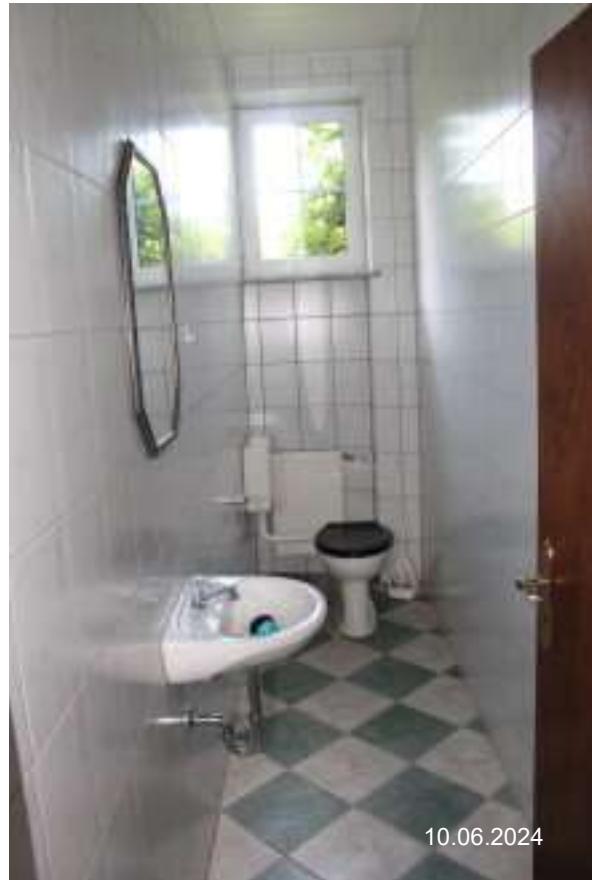
**Bild 45: Fl.Nr. 399/6**  
**Gasthof/Pension**  
**EG: Personal-WC**

Sanitär	Pension: Du./WC bzw. Bäder Zimmer 1 -10: Einrichtung weiss Du, eingemauert, EHM, LM-KS-TW oder Bw eingemauert, EHM / Stand-WC, a.P. Spülkasten → siehe Bilder 42-43
	Gasthof: Damen-WC mit HWC, u.P. Spülkasten / WT EHM Herren-WC mit 1 Stand-WC, WT, EHM, 3 Pissbecken mit Druckspülern Personal-WC mit Stand-WC, HWB, KW → siehe Bild 45 - 46
	Küchen + Schankanlagen mit Sanitäranschlüssen
