Geschäftszeichen: 6 K 12/24

Auszug aus dem **Verkehrswertgutachten**

des oben genannten Sachverständigen über den Verkehrswert nach § 194 BauGB für die **3-Zimmerwohnung mit Küche, Dusche/WC, Abstellraum, Diele und Loggia im 1. DG sowie Spielgalerie und Bad im 2. DG** gem. Aufteilungsplan Nr. 13, **Kellerabteil im KG**, gem. Aufteilungsplan Nr. 3, **Sondernutzungsrecht an Carportstellplatz Nr. 3**, im Lageplan braun umrandet

Freilandstraße 30, 90482 Nürnberg, Fl.-Nr. 620/39, Gemarkung Laufamholz

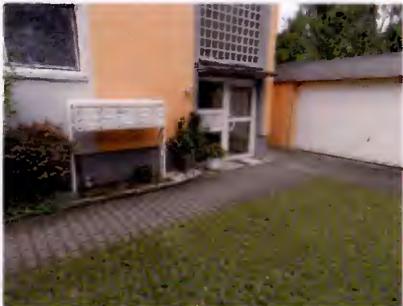
Hauseingang

Der Zugang zum Wohnhaus von der öffentlichen Verkehrsfläche erfolgt über Wegeflächen mit Betonsteinverbundpflaster bzw. Rasengittersteinen; Hauseingangstüre als pulverbeschichtetes Metallelement mit Isolierglaseinsatz; im Hauseingangelement ist das Klingeltableau mit 14 Klingeltastern integriert; links der Hauseingangstüre ist eine Briefkasten-anlage aufgestellt;

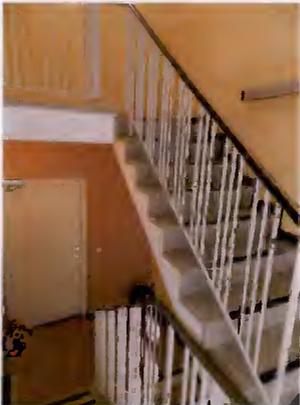
Das Treppenhaus verfügt über massive Treppenläufe und Podeste mit Kunststeinbelag, gestrichenes Metallgeländer mit kunststoffüberzogenem Handlauf; die Treppenhauswände sind glatt verputzt und gespritzt; vom Treppenhaus gehen Holztüren zu den Laubengängen; im DG führt ein Flur mit Fliesenbelag und verputzten und gestrichenen Wänden zu der betreffenden Wohnungseingangstüre;

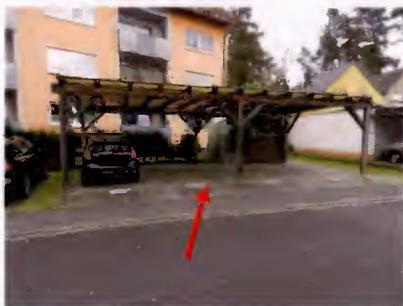
Sondernutzungsrecht Carport

- Treppe:** In der Wohnung ist eine Treppe vom 1. DG zum 2. DG vorhanden; vermutlich Metallkonstruktion mit Holztrittstufen und Metallgeländer;
- SNR Carport:** Es besteht das Sondernutzungsrecht an dem Carportstellplatz Nr. 3, im Lageplan braun umrandet. Es handelt sich um den zweiten Carport von links von vier vorhandenen Carportstellplätzen. Der Carport ist eine Holzkonstruktion, gedeckt mit Wellkunststoffplatten. Der Carport ist am Boden mit Betonsteinverbundpflaster befestigt.

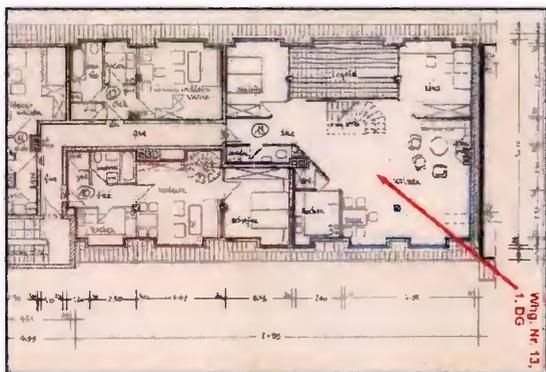
Grundriss Wohnung Nr. 13, 1. DG

Gemäß Aufteilungsplan verfügt die Wohnung über 3 Zimmer, Küche, Dusche/WC, Abstellraum, Diele und Loggia im 1. Dachgeschoss sowie über eine Spielgalerie und ein Bad im 2. Dachgeschoss. Im 1. Dachgeschoss sind das Wohnzimmer und die Küche nach Osten ausgerichtet. Das Schlafzimmer, das Kinderzimmer und die Loggia sind nach Westen gelegen. Die Loggia ist vom Wohnzimmer zu betreten. Die Dusche/WC und der Abstellraum sind innenliegend. Im 2. Dachgeschoss sind die Spielgalerie und das Bad jeweils mittels Dachflächenfenster nach Osten und Westen belichtet.

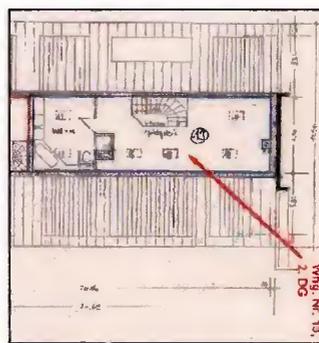
Grundriss Wohnung Nr. 13, 2. DG

- Der Spielraum im 2. DG erfüllt nach sachverständiger Beurteilung nicht die Anforderungen an Aufenthaltsräume gem. BayBO. Somit ist er nicht als Wohnfläche anrechenbar.
- Das Bad/WC im 2. DG ist im Sinne von § 2, Abs. 2, Nr. 1 bzw. § 4, Nr. 3, WoFIV zu 50 % auf die Wohnfläche anrechenbar.

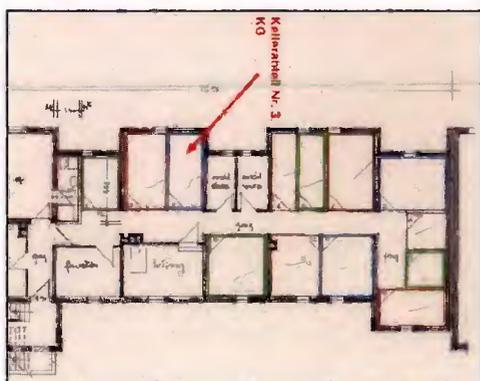
Grundriss Kellerabteil Nr. 3, KG

- Kellerabteil:** Es ist das Kellerabteil gemäß Aufteilungsplan Nr. 3 zugehörig; abgeteilt durch massive Wände bzw. mittels Holzlattenrost, Türe als Holzlattenrost oder Vergleichbarem; Boden mit Betonestrich oder Vergleichbarem;
