## Zusammenfassung des Verkehrswertgutachtens

über das Grundstück in	90530 Wendelstein, Raubersrieder Weg 23, 25 und Bierweg 1
Bewertungsobjekt	Ladenlokal im Erdgeschoss des Gebäudes Bierweg 1, Nutzfläche ca. 79 m <sup>2</sup> , Nr. 1 des Aufteilungsplans
Anteil am Grundstück	20,52/1.000 Miteigentumsanteil
<b>Verkehrswert</b>	<b>80.000 €</b>
Wertermittlungs-/Qualitätsstichtag	03.06.2025
Auftraggeber	Amtsgericht Nürnberg
Aktenzeichen	6 K 18/25
Gutachten vom	18.07.2025

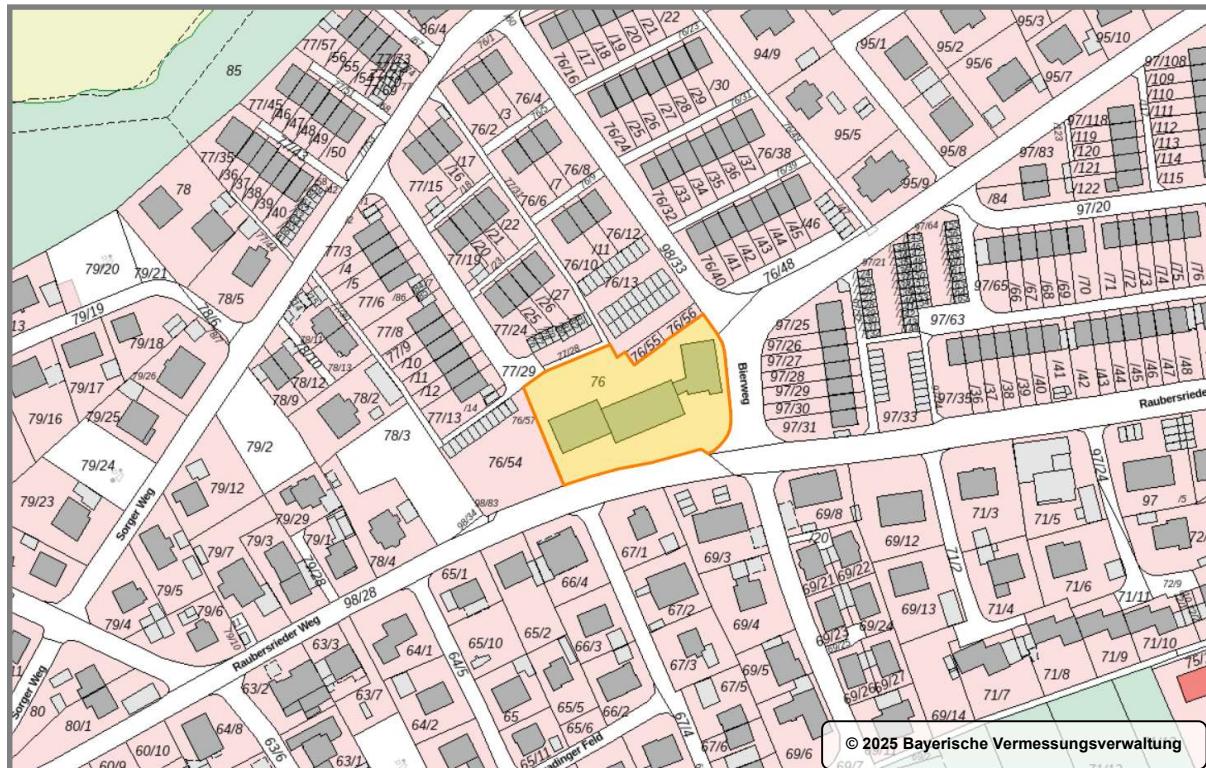
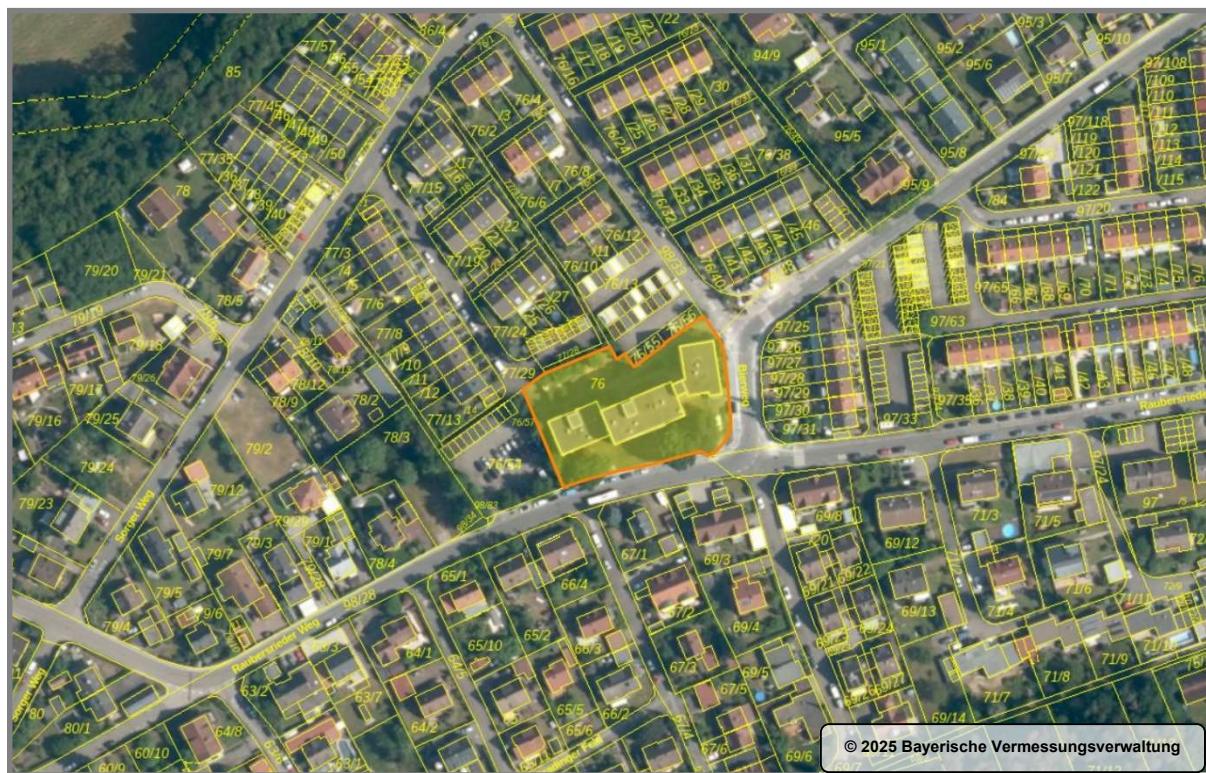
Der nördliche Grundstücksbereich stellt sich als Hoffläche dar, ist überwiegend mit Zementverbundsteinen gepflastert und mit einem Mülltonnenabstellplatz, Metallkonstruktion mit Holzvergatterung, einem Kinderspielplatz, mit einem Metalldoppelstabmattenzaun eingezäunt, sowie einem Wäschetrockenbereich/Fahrradabstellplatz ausgeführt. In Teilebereichen ist Rasen, Busch- und Pflanzwerk vorhanden.

**Die Freiflächen sind zweckmäßig ausgeführt und stellen sich in einem überwiegend ordentlichen, teilweise pflegebedürftigen Gesamtzustand dar. Der Fußweg zum Bewertungsobjekt ist uneben.**

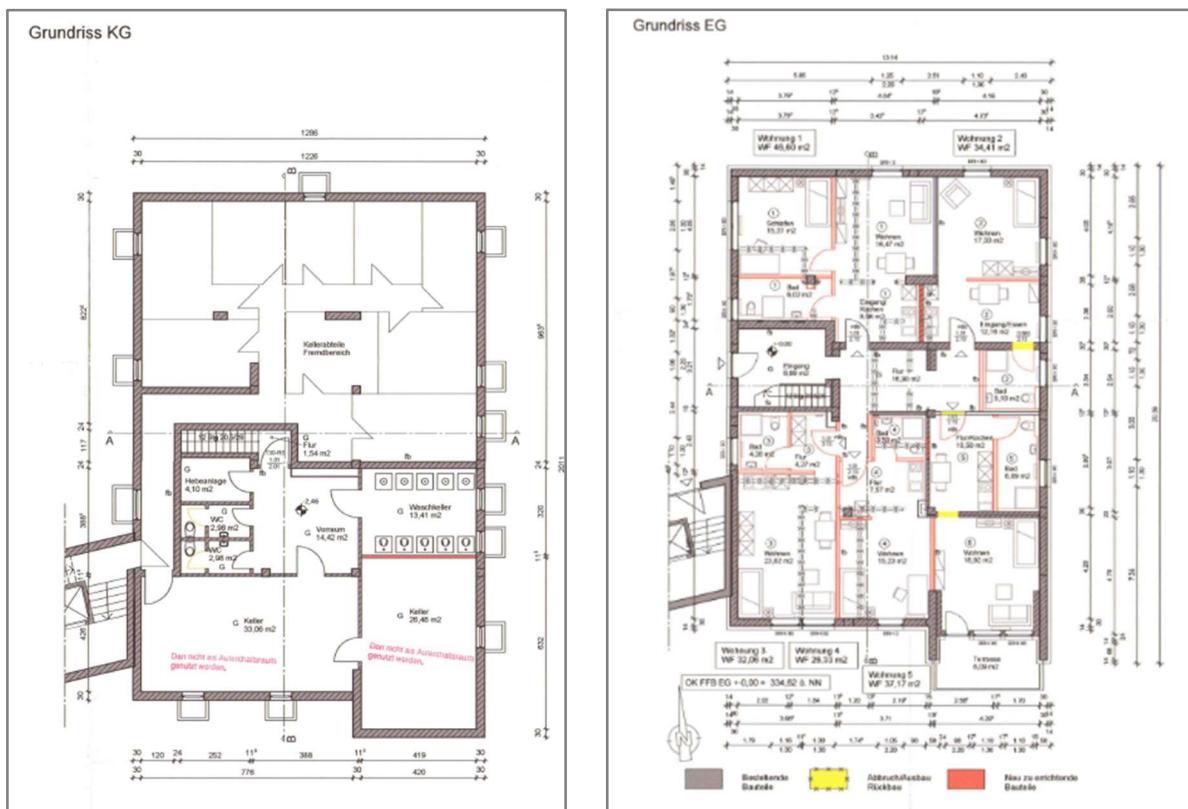
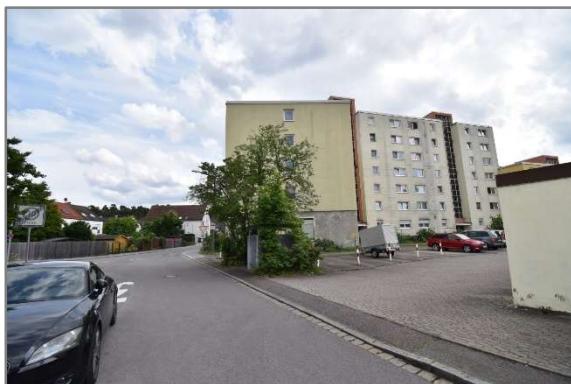
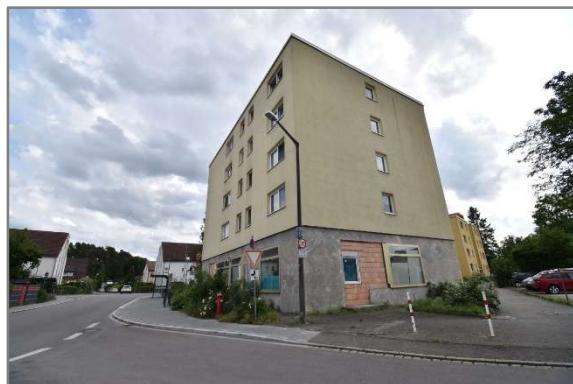
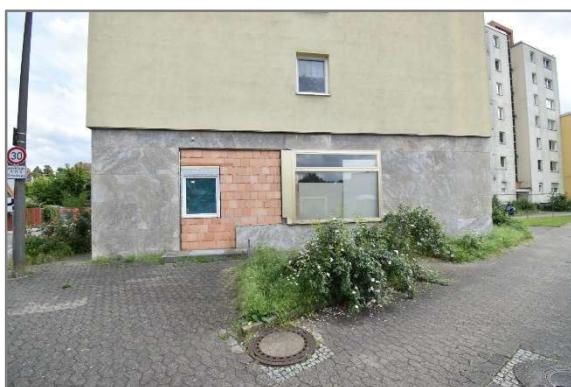
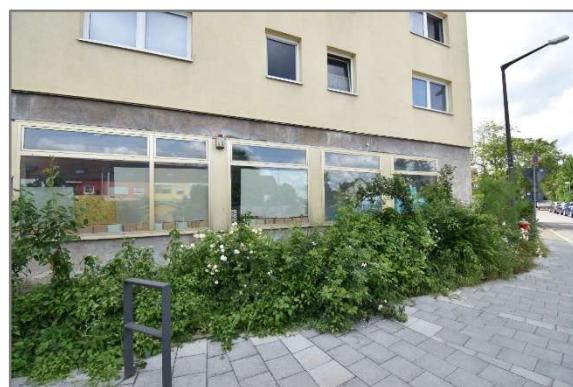
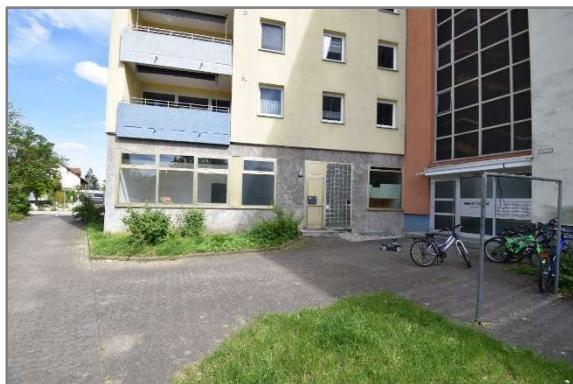
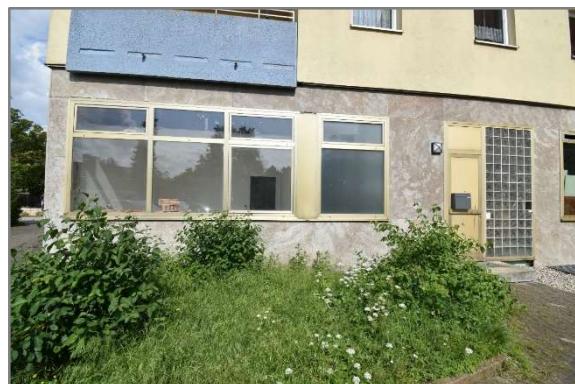
Die Einheit wurde an der Nordseite des Gebäudes über ein Podest, mit Naturstein belegt, und ein nachfolgendes Eingangselement begangen. Am Wertermittlungsstichtag ist der Zugang mit Ziegelmauerwerk verschlossen, unverputzt, überwiegend unfachmännisch ausgeführt und schadhaft, sowie mit einem Kunststoffisolierglasfenster, nicht abschließend eingebaut, verschlossen.

Die Belichtung und Belüftung der Einheit erfolgt über großformatige Festelemente in Leichtmetall mit Isolierverglasung und Oberlicht-Kipp-Fenstern, teilweise stark schadhaft.

Im Inneren ist der Fußboden, soweit erkennbar, in Beton ohne Belag ausgeführt. Mittels Leichtbauwänden sind einzelne Räume voneinander abgetrennt, nicht abschließend fertiggestellt. Die Wände sind verputzt, schadhaft. Heizkörper sind nicht erkennbar, womöglich war der Einbau einer Fußbodenheizung geplant.

**Am Wertermittlungsstichtag stellt sich die Einheit in einem unfertigen, nicht nutzbaren und insgesamt desolaten Zustand dar.**

**Ein erheblicher Instandhaltungs- und Reparaturrückstau ist gegeben. Die Einheit ist umfänglich sanierungsbedürftig.**
