Geschäftszeichen: 3 K 32/23

Auszug aus dem **Verkehrswertgutachten**

des oben genannten Sachverständigen über den Verkehrswert nach § 194 BauGB für die **3-Zimmerwohnung mit Küche, Bad, Abstellraum und Flur im EG links sowie Kellerabteil im KG**, gem. Aufteilungsplan Nr. 1 samt **Sondernutzungsrecht an Terrassen- und Gartenfläche**, gem. Aufteilungsplan rot umrandet

Breitscheidstraße 27, 90459 Nürnberg, Fl.-Nr. 54/10, Gemarkung Galgenhof

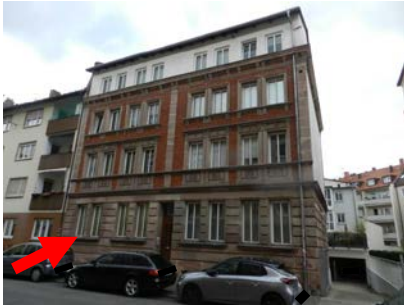
Ansicht von Süd

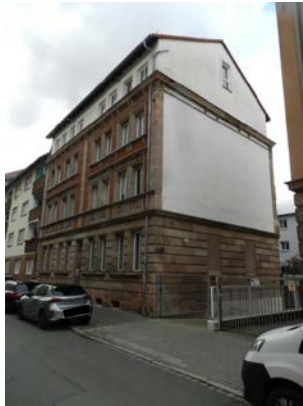
Ansicht von Süd-Ost

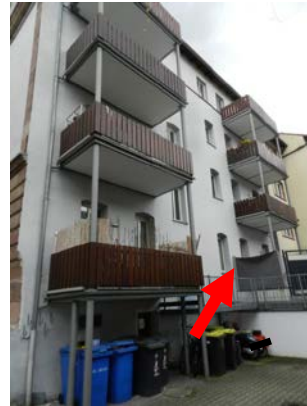
Ansicht von Norden

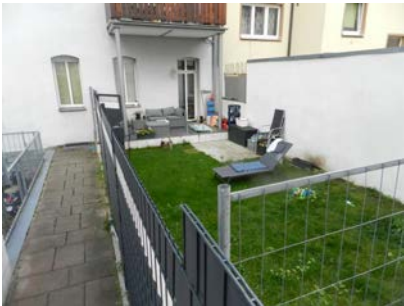
SNR Terrassen- und Gartenfläche:	<p>Es ist das Sondernutzungsrecht an der Gartenfläche und der Terrassenfläche gemäß Aufteilungsplan rot umrandet zugehörig. Das Sondernutzungsrecht ist mit einem Drahtgitterzaun eingefriedet, hier ist eine Türe zum angrenzenden Weg zwischen Vorderhaus und Rückgebäude vorhanden. Bei der Terrasse ist zum Weg hin keine Einfriedung gegeben. Soweit ersichtlich ist eine Rasenfläche gegeben. Weiter ist eine Terrasse vorhanden, welche mit Natursteinplatten befestigt ist. Rückwärtig zu einer Terrasse des Rückgebäudes ist ein Bauzaun aufgestellt.</p> <p>Nach Angabe der Hausverwaltung besteht ein Beschluss der Eigentümergemeinschaft, dass die Terrasse „illegal“ errichtet wurde und rückgebaut werden soll. Im Protokoll der Eigentümerversammlung vom 27.10.2021 wurde besprochen, dass mit der Durchsetzung der Rückbauforderung erstmal abgewartet werden soll. Es gibt seitens einiger Eigentümer Bedenken, ob die Verbindung der Terrassenummauerung mit der Fassade ordnungsgemäß bzgl. Feuchtigkeitseindrang abgedichtet wurde. Hier soll der kommende Winter abgewartet werden. Aktuellere Informationen liegen dem Sachverständigen nicht vor.</p> <p>Ob eine Rückbauverpflichtung besteht, kann vom Sachverständigen nicht rechtlich geklärt werden. Aus diesem Grund wird kein Abschlag im Rahmen der objektspezifischen Grundstücksmerkmale berücksichtigt. Auf die Problematik wird ausdrücklich hingewiesen.</p>

Ansicht von Norden; Whg. 1 und SNR

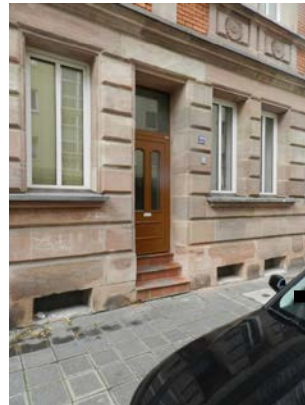
Der Zugang zum Wohnhaus von der öffentlichen Verkehrsfläche erfolgt vom Gehweg aus über drei Stufen und die Hauseingangstüre als pulverbeschichtetes Metallelement mit Isolierglaseinsatz, Drückergarnitur und Zylinderschloss, es ist ein Oberlicht vorhanden; links der Hauseingangstüre ist ein Klingeltableau mit 14 Klingeltaster für das Vorderhaus und Rückgebäude gegeben;

Hauseingang

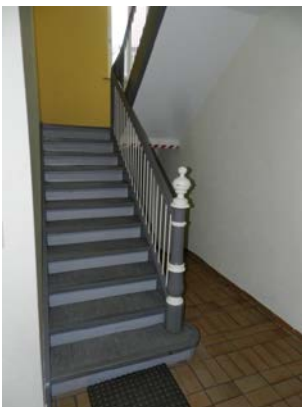
Die vorhandenen Treppenläufe verfügen über PVC-Belag mit Kunststofftrittkanten; Holzgeländer mit Holzhandlauf; die Treppenhauswände verfügen über einen Reibeputz; das Treppenhaus macht soweit einsehbar einen ordentlichen Eindruck; im EG ist das Treppenhaus am Boden mit einem Fliesenbelag versehen; weiter sind im EG 14 Aufputzbriefkästen gegeben;

Treppenhaus

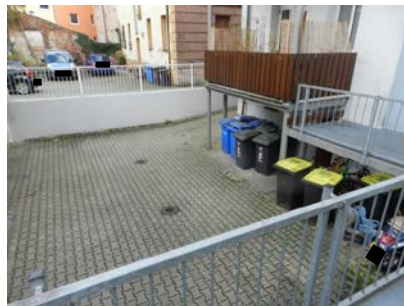
hauses. Die Zufahrt erfolgt von der Breitscheidstraße über eine Wegefläche und einen Innenhof, welcher mit Betonsteinverbundpflaster befestigt ist. Auf Erdgeschossniveau ist zudem eine Gartenfläche vorhanden, welcher der Wohnung Nr. 1 als SNR zugeordnet ist. Weiter ist hier eine Wegefläche vorhanden, welche über das Vorderhaus den Zugang zum Rückgebäude darstellt. Im Innenhof sind die Mülltonnen sowie Fahrräder abgestellt.

Innenhof
