# Auszug aus dem Verkehrswertgutachten

über den Verkehrswert (Marktwert) gemäß § 194 des Baugesetzbuchs (BauGB) in der Fassung der Bekanntmachung vom 03.11.2017 (BGBl. I S. 3634 ff) für das Grundstück mit der **Fl. Nr. 42/7** bebaut mit einem **Einfamilienhaus nebst PKW-Stellplatz** in der Hallergasse 8a in 90607 Rückersdorf

**Verkehrswert**

**415.000 €**

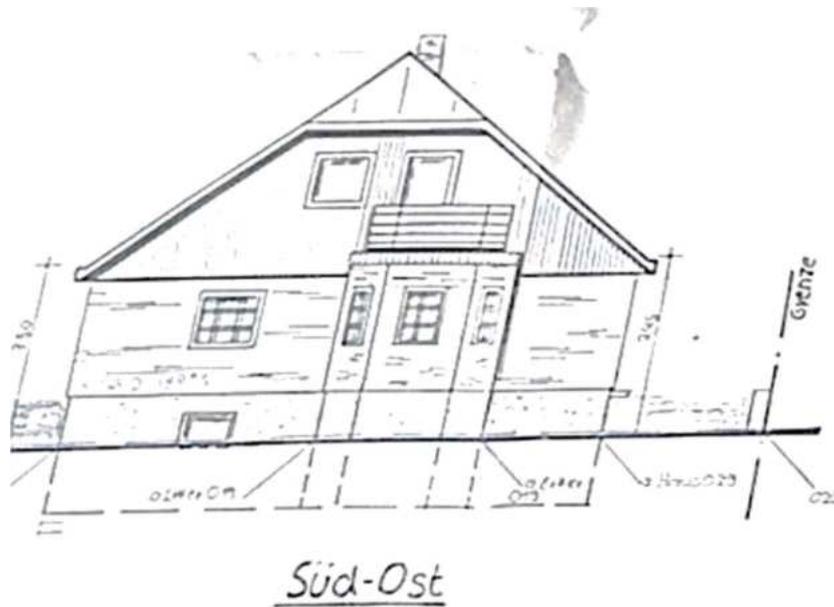
Abbildung 6 Südostansicht - nicht zur Maßentnahme geeignet

Im Dachgeschoss befinden sich zwei Kinderzimmer und ein Badezimmer. Das Badezimmer ist nach Nordosten ausgerichtet. Eines der Kinderzimmer verfügt über einen nach Südosten ausgerichteten Balkon, der sich über dem Erker des Erdgeschosses befindet. Die Zimmer werden durch Giebelfenster natürlich belichtet. Der Spitzboden ist über eine Einschubtreppe im Flur zugänglich.

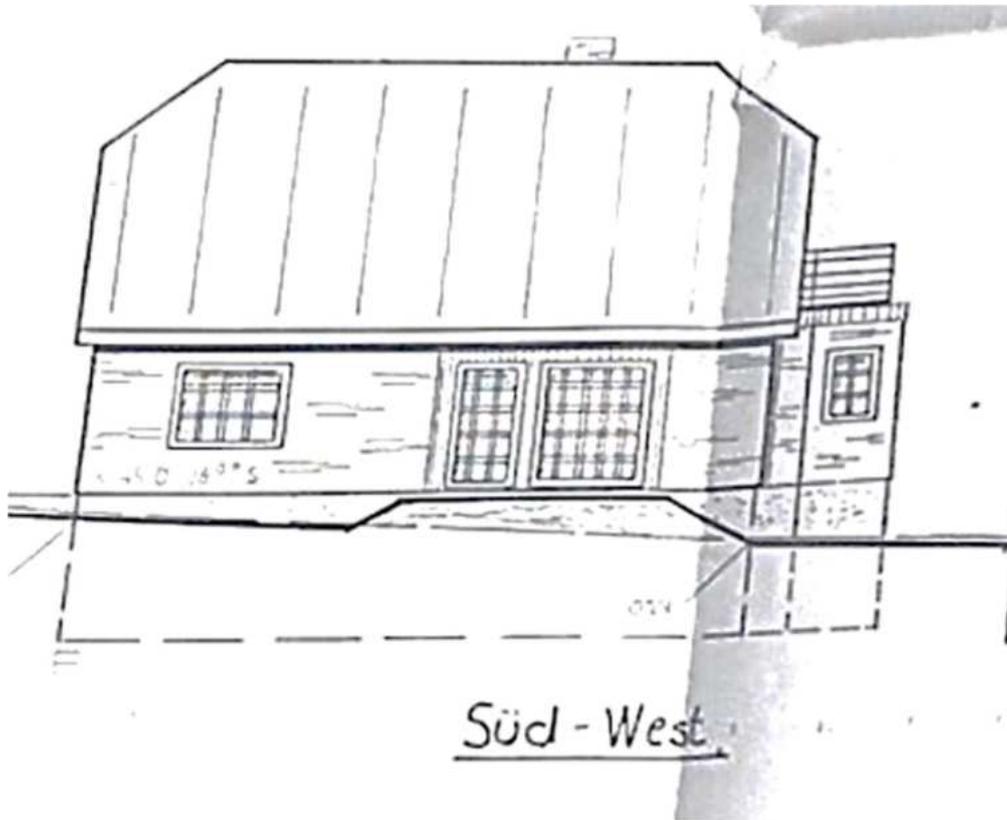
Abbildung 7 Südwestansicht - nicht zur Maßentnahme geeignet

Die Zufahrt zum Wohnhaus befindet sich im Südwesten und führt in nordwestlicher Richtung um das Objekt herum. Zur Straße hin ist das Grundstück mit einem Zaun eingefriedet. Der Eingang zum Wohnhaus liegt im Nordosten und ist über einen Weg erreichbar. Der Eingang ist überdacht, jedoch nicht barrierefrei zugänglich. Die übrigen Außenanlagen sind in Form eines Weges um das Gebäude herum angelegt. Die Nutzung des Gartens zu Freizeitzwecken ist aufgrund seines Zuschnitts nur begrenzt möglich. Die vorhandenen Außenanlagen sind nicht überwiegend mit Sträuchern bepflanzt. Die Zufahrt zum Wohnhaus erschließt ebenfalls das nordwestlich gelegene Nachbargebäude. Im Nordwesten des Grundstücks befindet sich der Stellplatz. Insgesamt zeigen sich die Außenanlagen in einem leicht vernachlässigten Zustand.

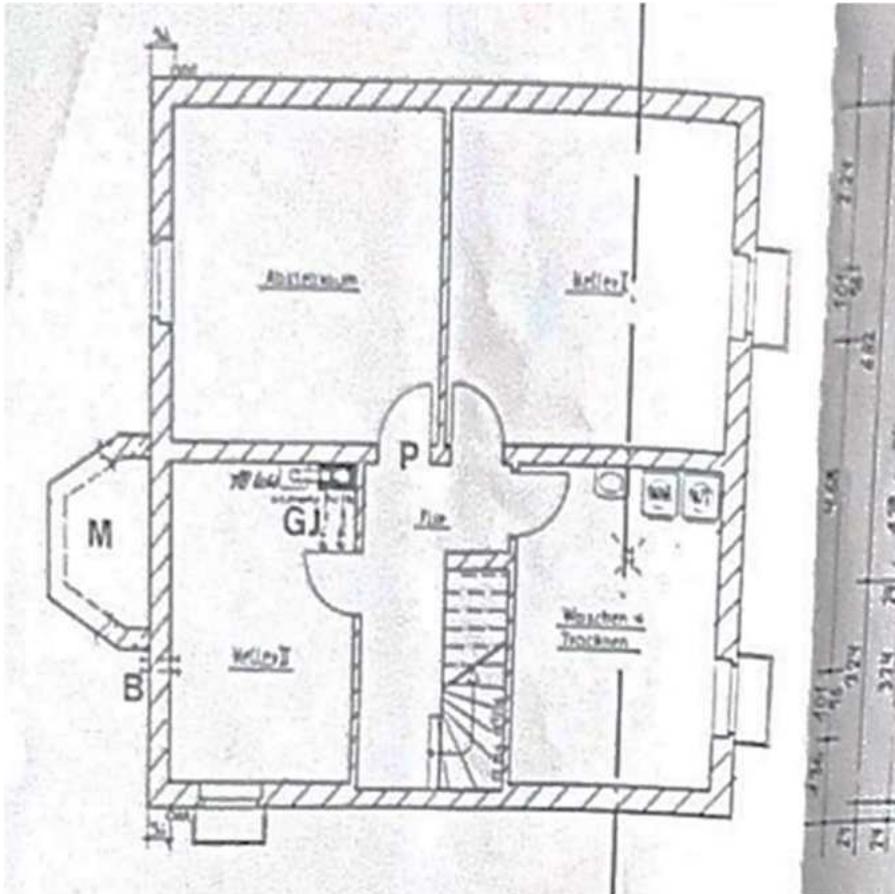
Abbildung 11 Kellergeschoss nicht zur Maßentnahme geeignet

Das Kellergeschoss ist über einen innenliegenden Zugang erschlossen. Der zentrale Flur verbindet die drei Kellerräume sowie den Hauswirtschaftsraum. In einem der Kellerräume ist eine Sauna installiert. Alle Räume im Kellergeschoss verfügen über Außenfenster, die für natürliche Belichtung sorgen.
