## Zusammenfassung des Verkehrswertgutachtens

| über das Grundstück in | 90489 Nürnberg,<br>Hadergäßchen 1, 3, Schranke 10, 12, 14 |
| Bewertungsobjekt | Ladenlokal im Erdgeschoss, Nutzfläche ca. 77 m <sup>2</sup> ,<br>Nr. 14 des ATP; Keller Nr. 16 des ATP;<br>je gelegen im Gebäude Hadergäßchen Nr. 3 |

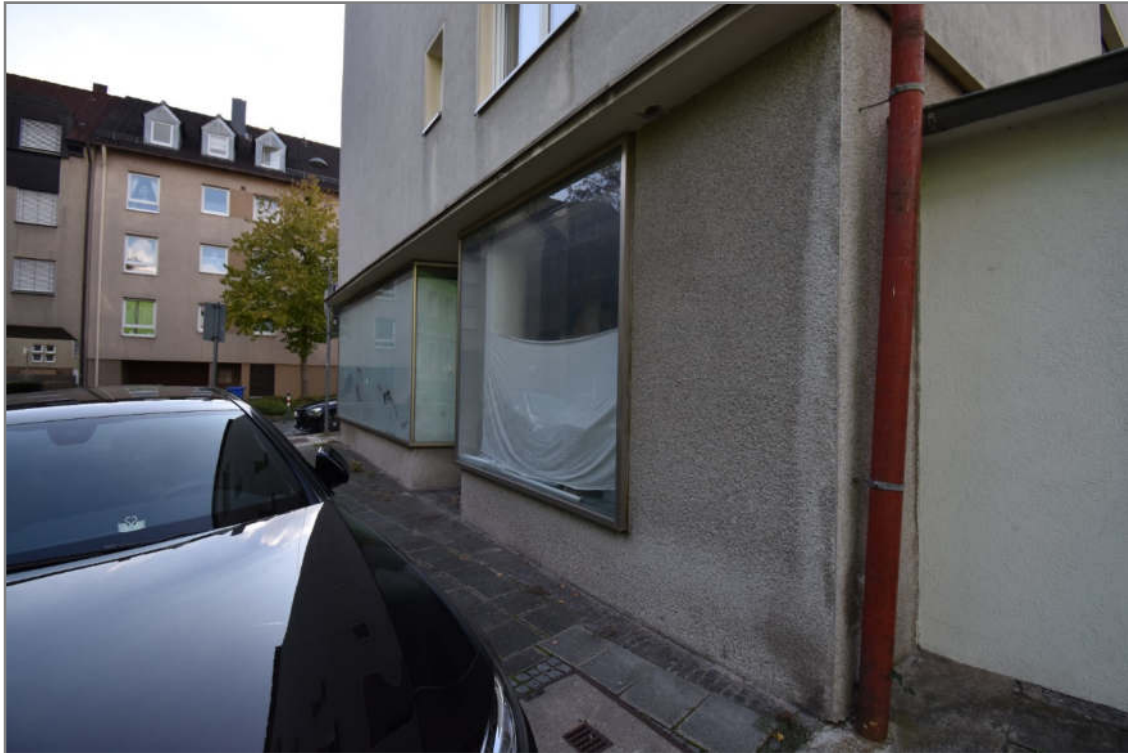
Die Eingangstür, Leichtmetall mit Glaseinlage und Oberlicht, älteren Datums und schadhaft, ist zurückversetzt. Zur Wöhrder Wollengasse sind drei Schaufenster vorhanden, zum Hadergäßchen hin ein Schaufenster, Leichtmetall mit Einfachverglasung, älteren Datums, schadhaft und von innen beklebt.

**Blick vom Bürgersteig der Wöhrder Wollengasse aus auf  
die Schaufenster und den Eingang der Gewerbeeinheit Nr. 14**

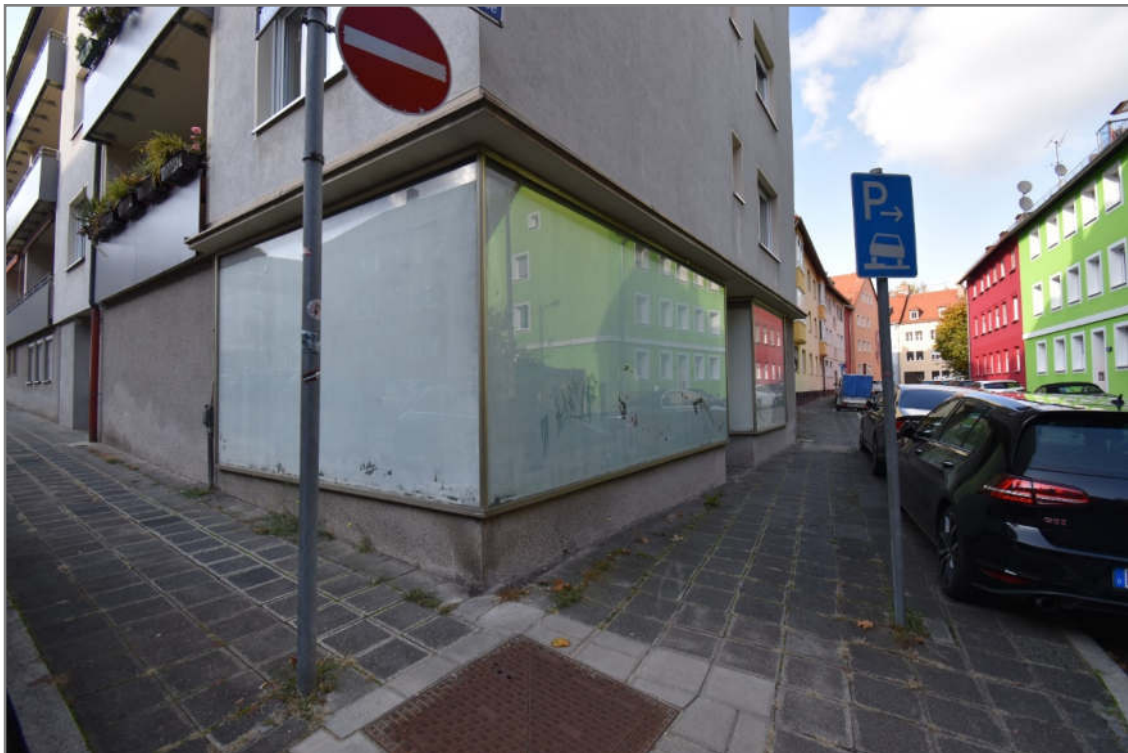
**Blick von der Ecke Hadergäßchen / Wöhrder Wollengasse aus auf  
die Schaufenster und den Eingang der Gewerbeeinheit Nr. 14**

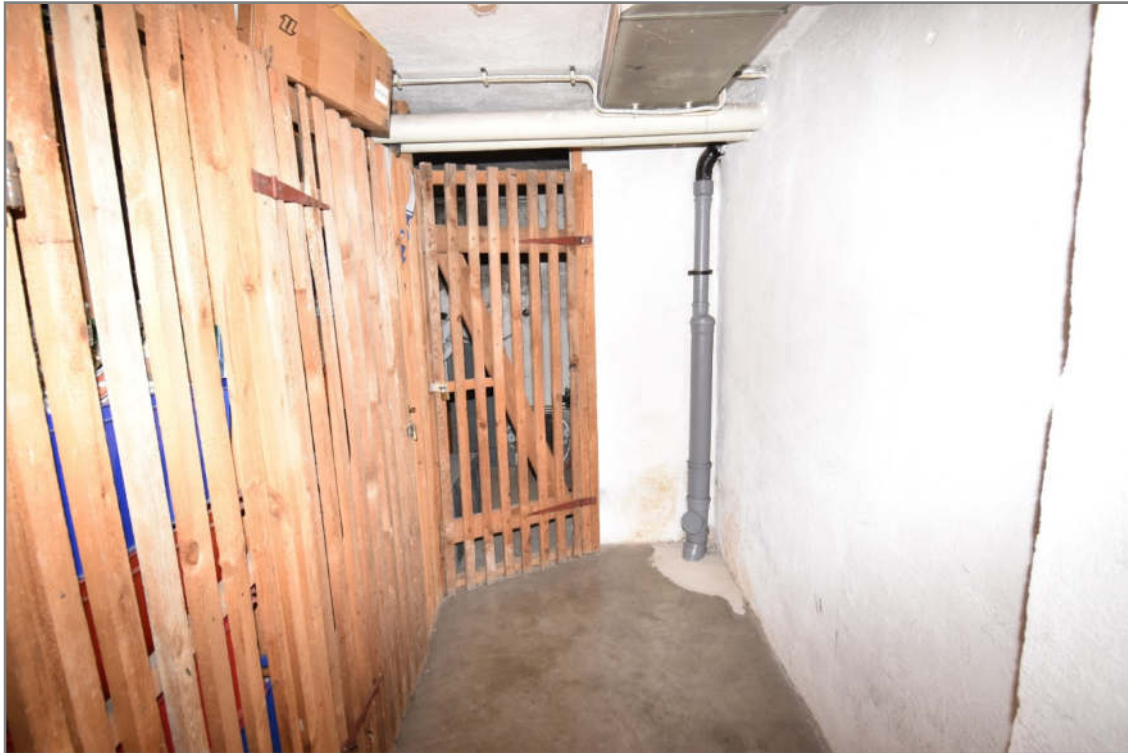
Im Kellerflur ist der Fußboden in Zementestrich ausgeführt. Die Wände sind verputzt und gestrichen. Die Decke stellt sich in Beton, verputzt und gestrichen, dar. Die Kellerabteile sind mittels Holzlattentüren voneinander abgetrennt und werden über Holzlattentüren begangen.

**Kellergeschoss mit Kellerabteilen**

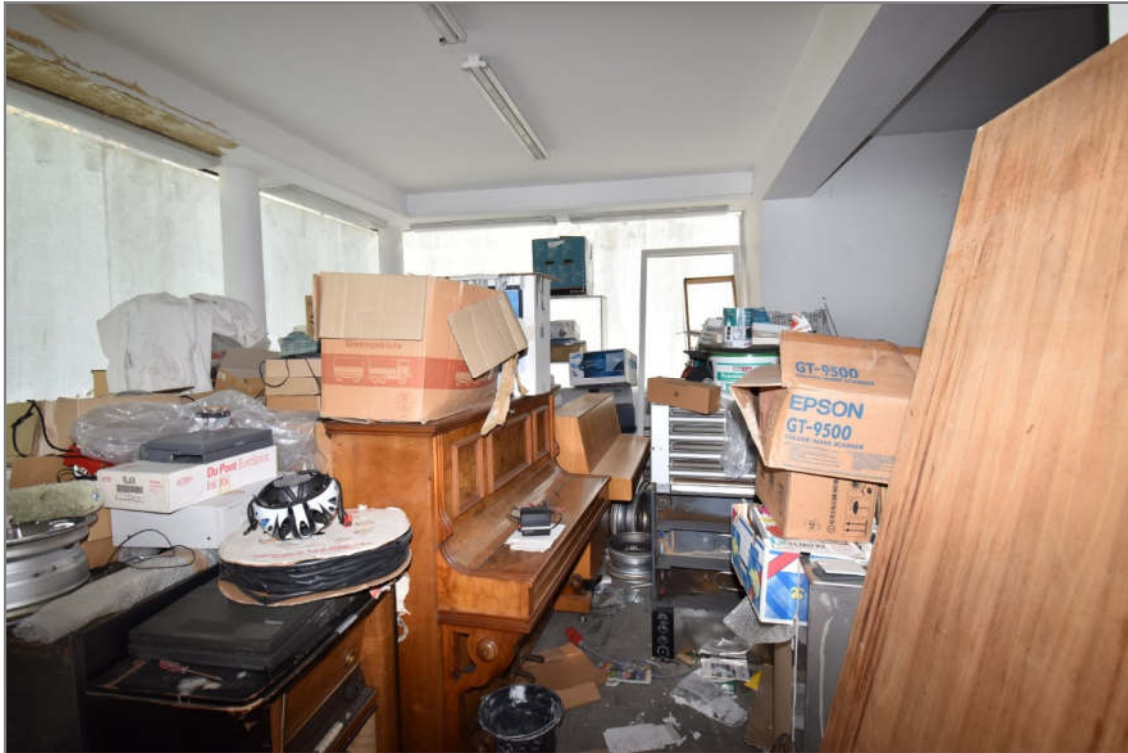
Im Laden ist der Fußboden in Estrich ausgeführt und mit PVC- oder Linoleumplatten, älteren Datums und schadhaft, belegt. Die Wände und die Decke sind verputzt und gestrichen, älteren Datums und schadhaft. Im Bereich unterhalb der Schaufenster sind Röhren-/Lamellenheizkörper, älteren Datums und schadhaft, vorhanden, von welchen einer aufgrund von Undichtigkeit bereits abgebaut wurde. Die Raumhöhe beträgt ca. 3 m. Wandseitig ist ein Sicherungskasten mit Schraubsicherungen vorhanden, älteren Datums, wahrscheinlich aus der Gestehtungszeit des Gebäudes. Deckenseitig ist ein Lüftungsschacht mit elektrischer Steuerung vorhanden. Über eine Tür kann der Hausflur begangen werden.

***Die Einheit ist mit Gegenständen und Sperrmüll gefüllt und stellt sich in einem stark unterdurchschnittlichen Gesamtzustand dar.***

**Gewerbeeinheit Nr. 14,  
Ladenlokal**

***Insgesamt ist ein erheblicher Instandhaltungs- und Reparaturrückstau gegeben, die Einheit ist umfänglich renovierungsbedürftig.***

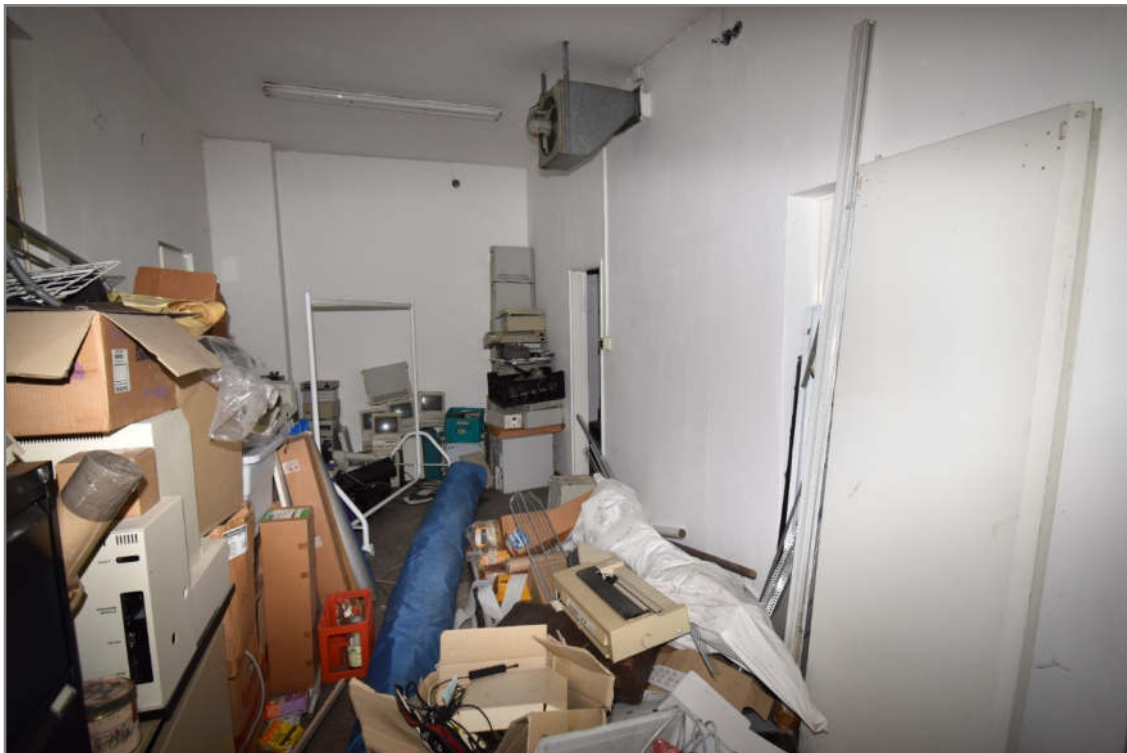
Der in den vorliegenden Planunterlagen mit Lager bezeichnete Bereich stellt sich mit dem Laden tatsächlich als ein großer Raum dar. Von einer ehemals vorhandenen Abtrennung ist lediglich die südliche Mauerscheibe mit eingebauter Holztür vorhanden.

**Gewerbeeinheit Nr. 14,  
Ladenlokal mit Tür zum Nebenraum (lt. Plan Schankraum)**

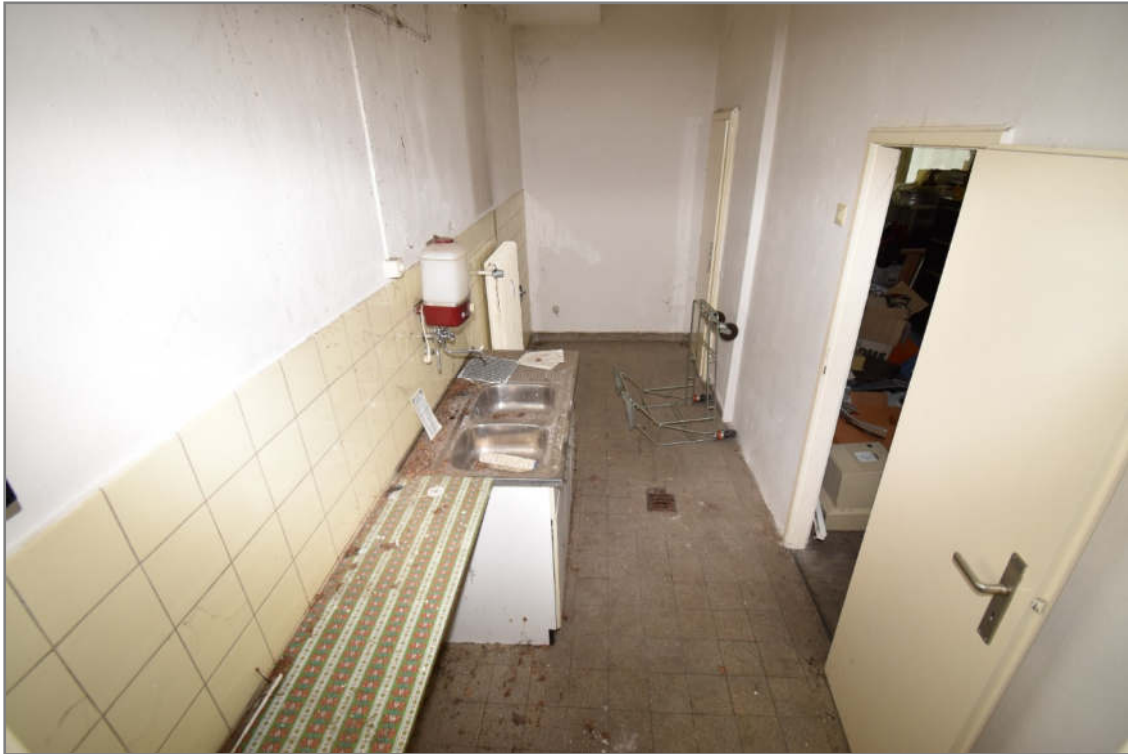
Der im Plan mit Schankraum bezeichnete Bereich stellt sich zu Gunsten des Lagers/Ladens tatsächlich kleiner dar und wird über zwei Holztüren begangen. Hier ist der Fußboden mit Steinzeug belegt. Die Wände sind verputzt und gestrichen, teilweise bis auf eine Höhe von ca. 1,60 m mit Steinzeug belegt. Die Decke ist verputzt und gestrichen. Die Belichtung und Belüftung erfolgt über ein kleines Fenster/Oberlicht nach Norden. Die Beheizung erfolgt über einen Rippenheizkörper. Die Raumhöhe beträgt ca. 2,74 m.

**Gewerbebeeinheit Nr. 14,  
Nebenraum (lt. Plan Schankraum)**

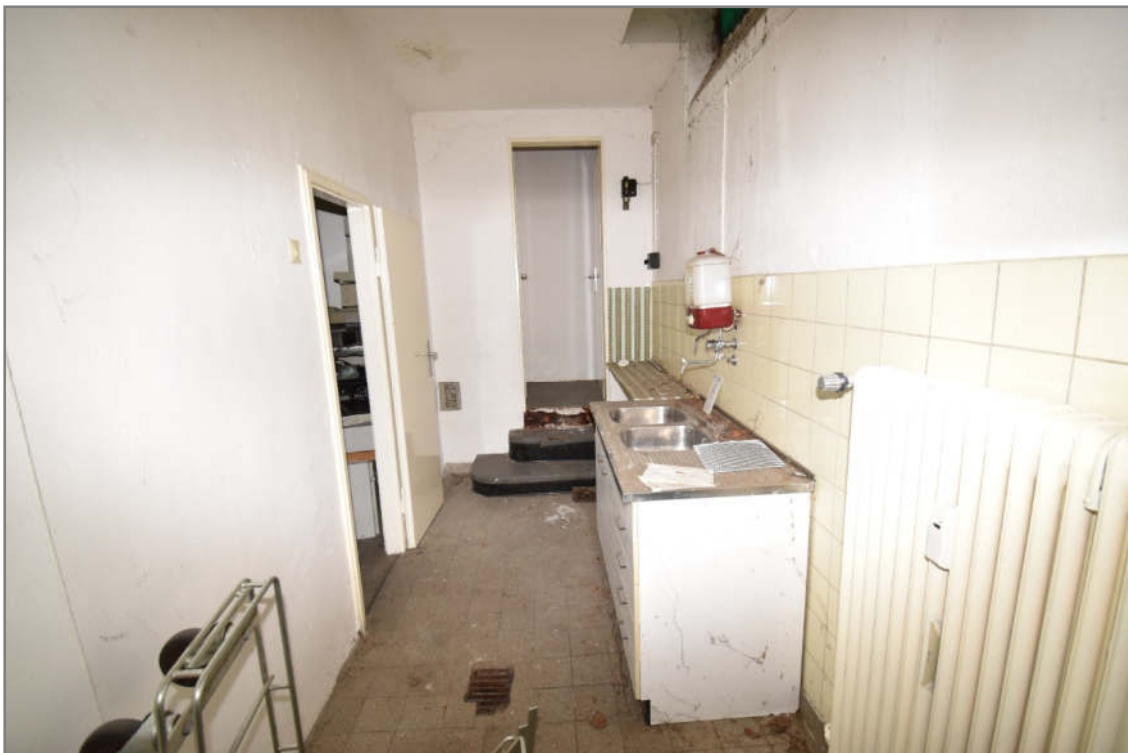
**Gewerbebeeinheit Nr. 14,  
Nebenraum (lt. Plan Schankraum)**
