Kurzfassung zum Verkehrswert-Gutachten

Grundstück:	Wohnhaus und Garage An der Ziegelhütte 25a 91166 Georgensgmünd
Amtsgericht Nürnberg:	6 K 56/23
Zwangsversteigerungsverfahren zum Zwecke der Aufhebung der Gemeinschaft	
Verkehrswert:	300.000 €
Exemplar Nummer:	1 / 2

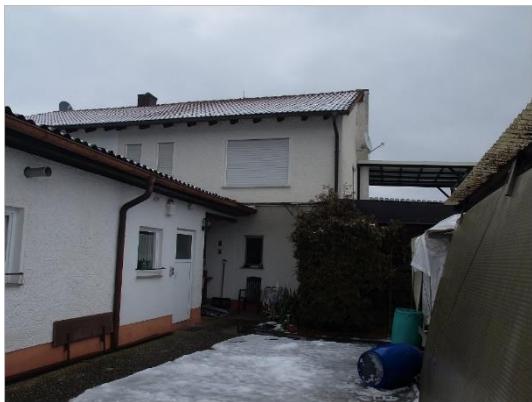
Ansicht von Südwesten

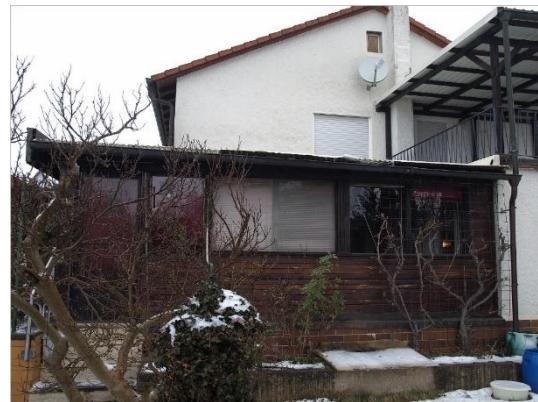
Ansicht von Süden

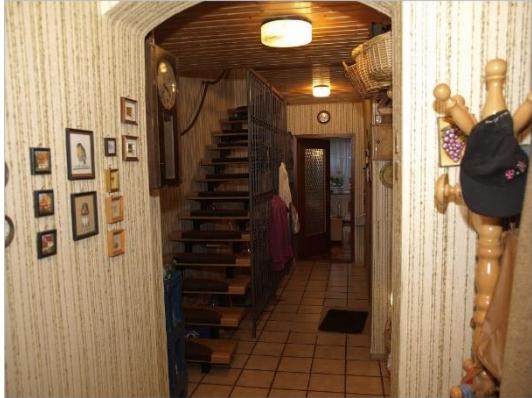
- Eingang: Fliesen-Boden; Alu-Haustür mit Ornamentglas, seitlich Glasbausteine
 - WC: Fliesen-Boden; Wände raumhoch gefliest; Fenster mit Einfachglas zur Werkstatt; Stand-WC mit Aufputz-Spülkasten, Waschbecken mit Kaltwasserhahn

- Flur: offen zum Eingang; Fliesen-Boden; Treppen in den Keller und das OG; Garderobe (mit Holzwand abgetrennt) mit Holzfenster
 - Schlafzimmer: Holzparkett-Boden; Decke mit sichtbaren Holzbalken und Trockenbauplatten; Tür mit Glasausschnitt zum Flur, Tür zum Wohnzimmer; zweiflügliges Fenster (Baujahr 2007)

EG: Eingang und Flur

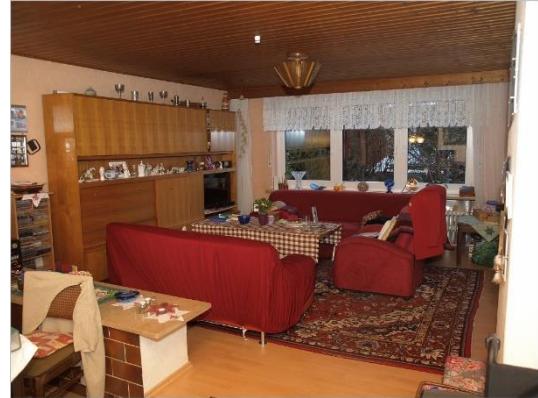
- Wohnzimmer: Anbaubereich eine Stufe höher; Holzparkett-Boden; Kunststoff-Balkontür zum Wintergarten; Holz-Blumenfenster (Einscheibenverglasung), dreiteiliges Fenster (Baujahr 2007), zweiflügliges Fenster zum Wintergarten; zusätzlicher Pellets-Einzelofen

EG: Wohnzimmer

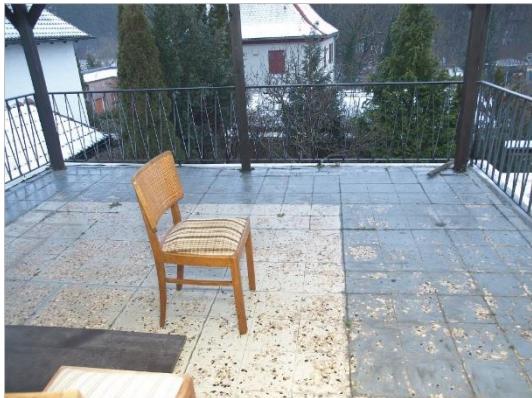
- Dachterrasse (über Anbau-Wohnzimmer): Überdachung mit Holzkonstruktion mit Trapezblech-Deckung; Kunststein-Boden; Metall-Geländer
 - Dusche: Zugang vom Vorplatz: Fliesen-Boden; Wände raumhoch gefliest; 2 Fenster; Dusche, Waschbecken, je mit Einhebelmischer, Stand-WC mit Aufputz-Spülkasten

OG: Dachterrasse

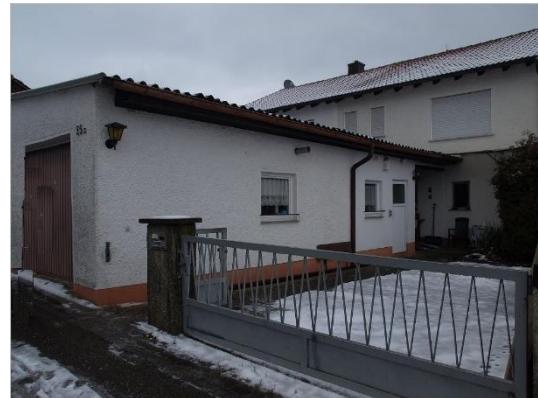
- Heizraum: Zugang vom Kellerraum; Rohbetonboden; Keller-Lichtschachtfenster; Heizungsanlage und Öltank
- Garage mit Werkstatt-Anbau
 - allgemein:
 - Mauerwerksbau, verputzt

- Holzdecke mit Wellplatten-Deckung
 - Garage
 - Baujahr: 1964
 - Ausbau: Rohbetonboden; Metall-Kipptor, Holztür zur Werkstatt; Holzfenster mit Einscheibenverglasung

- Nutzfläche: ca. 21 m²
 - Werkstatt
 - Baujahr: ca. 1965
 - Ausbau: Rohbetonboden; eine Stufe tiefer als Garage; Kunststoff-Außentür; Holzfenster zu WC und Garten, Glasbaustein-Wandteil

Garage mit Werkstatt
