Zusammenfassung des Verkehrswertgutachtens

über Grundstücke in	90559 Burgthann
Objekt I	Bahnhofsstraße 51, Wohngrundstück, Größe 343 m²
Bebauung	Ehemaliges Dienstwohngebäude
Verkehrswert	50.000 €
Objekt II	Bei der Bahnhofstraße, Wohngrundstück, Größe 317 m²
Bebauung	Anbau (überwiegend bereits eingestürzt)
Verkehrswert	35.000 €
Wertermittlungs-/ Qualitätsstichtag	23.07.2024

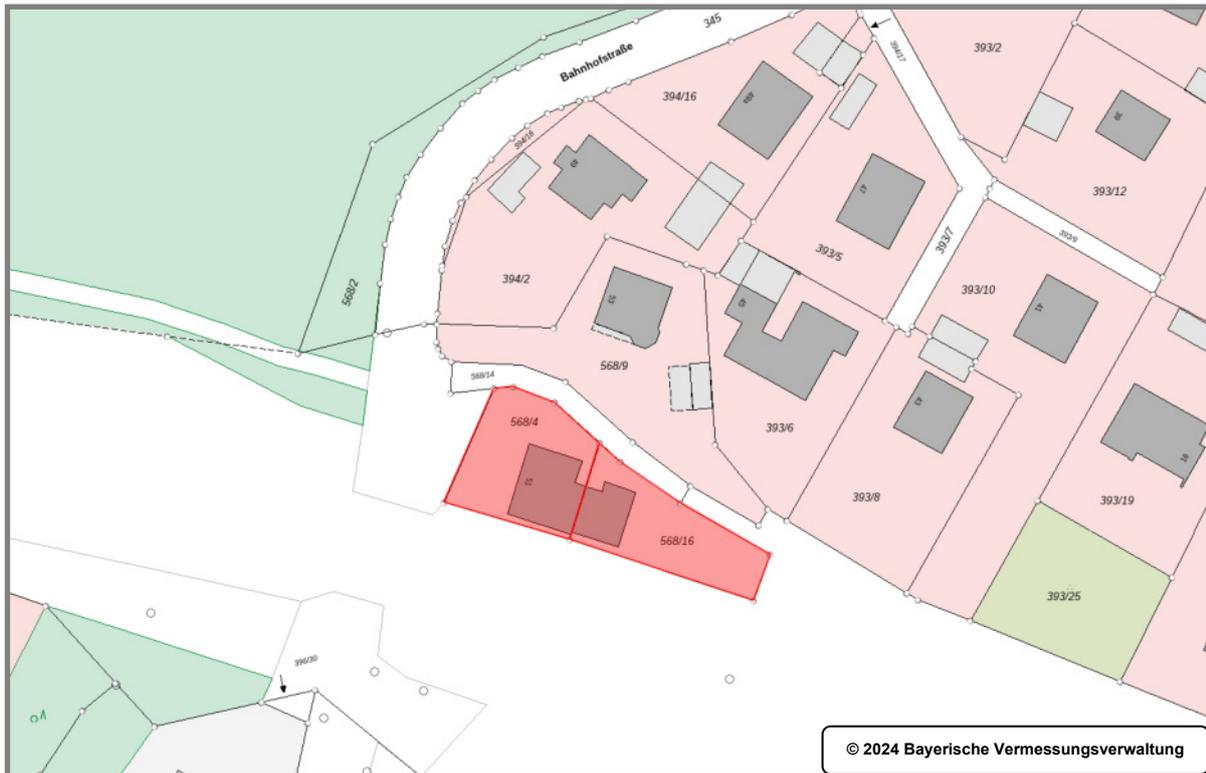
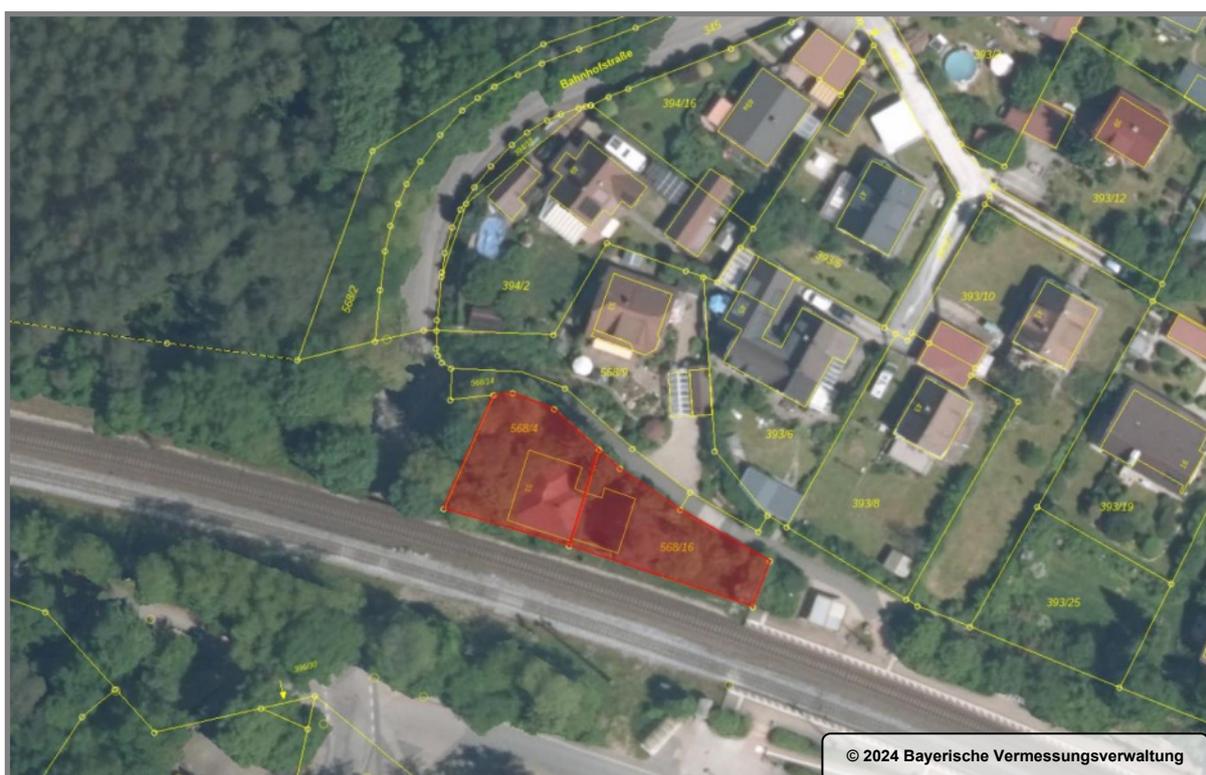
Das Grundstück stellt sich augenscheinlich überwiegend mit hohen Laub- und Nadelbäumen im freien Bewuchs dar. An der nordwestlichen Grundstücksgrenze befindet sich ein kleiner gemauerter Erdkeller, stark schadhaft, welcher von Norden aus über eine Luke mit Holzbrettertür, stark schadhaft und derzeit nicht begehbar, erreicht wird. Im Inneren befinden sich zwei Metallheizöltanks, älteren Datums und schadhaft.

Das Grundstück stellt sich augenscheinlich überwiegend mit Busch- und Pflanzwerk sowie einzelnen Bäumen im freien Bewuchs dar. Eine Einfriedung nach Süden ist nicht vorhanden.

Von außen betrachtet stellen sich die Freiflächen in freiem Bewuchs und in einem desolaten Gesamtzustand dar.

Der vorhandene Erdkeller hat das Ende seiner technischen Lebensdauer erreicht.
