Auszug aus dem Gutachten

über den **Verkehrswert/Marktwert** (§ 194 Baugesetzbuch) des Objekts

91174 Spalt, Finkenstraße 17

Wohnhaus mit Garage, Zufahrts-, Wege- und Freiflächen

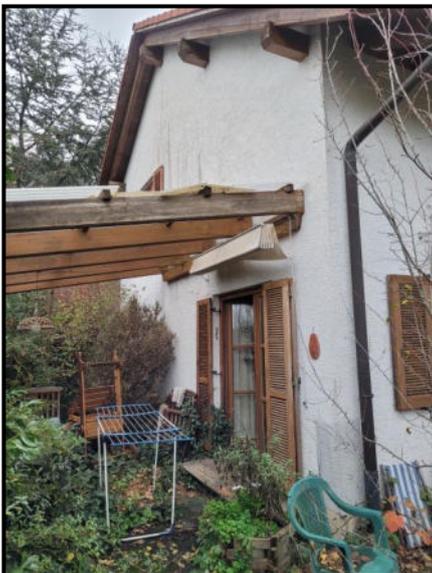
Teilansicht Gartenseite (Westfassade)

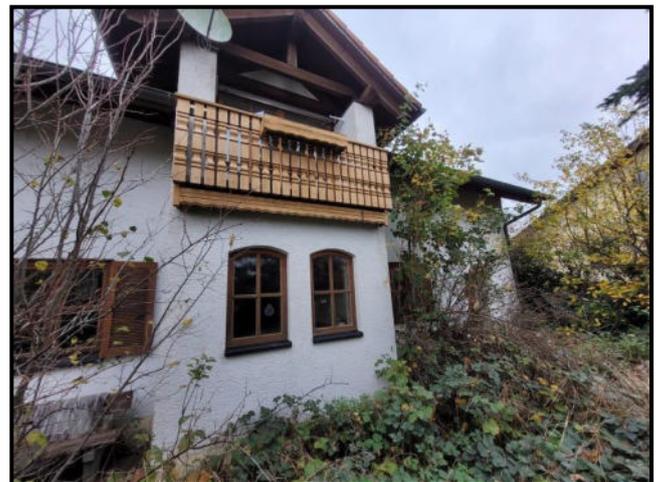
Aufgrund der Hanglage ist das Unter-/Kellergeschoss nach Süden hin als Vollgeschoss ausgebildet.

Teilansicht Gartenseite (Südfassade)

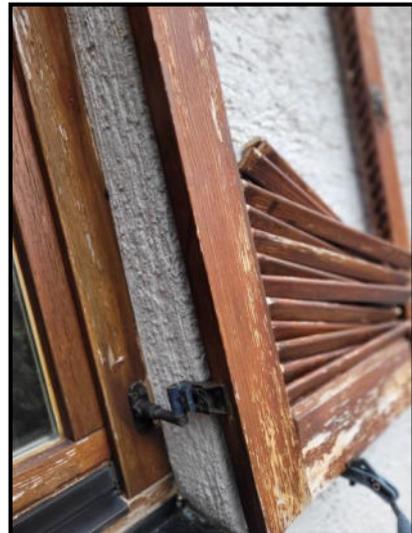
Die Holzteile der Fenster weisen erhebliche Bewitterungsschäden auf. Gleiches gilt für einen Teil der vorhandenen Klappläden.

Beispiel für Objektzustand:
Schadhafter Holz-Klappladen Bereich Gast/Kind EG

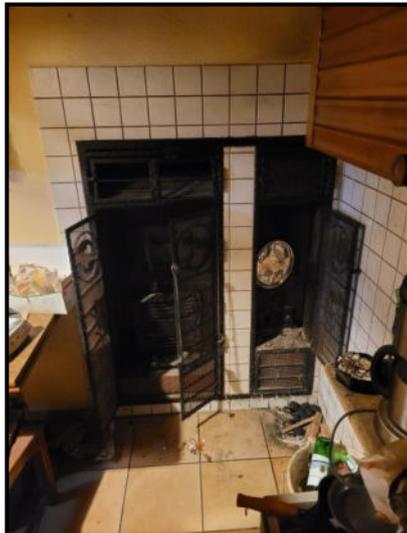
Die Ausbau- und Ausstattungsmerkmale aller Bereiche entsprechen weitgehend den zum Zeitpunkt der Errichtung üblichen Standards. Das Objekt wird vom UG/KG aus mit einem Kachelofen (Feststoffeinsatz und Öleinsatz) beheizt. Die Wärmeverteilung in das EG erfolgt mittels Luftschächten. Zur Warmwasserbereitung ist in der Küche ein Elektro-Boiler eingebaut. Von dort werden die Zapfstellen in der Küche und im Bad/WC im EG versorgt. Am Handwaschbecken des WCs im UG/KG ist ein Elektro-Durchlauferhitzer installiert.

Beispiel für Innenansicht und Objektzustand:
Heizeinsätze des Kachelofens in Küche KG/UG

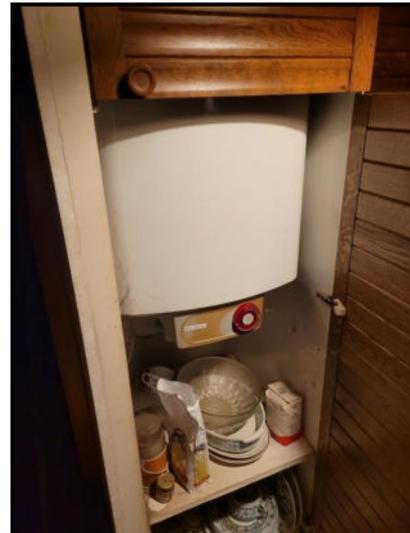
Beispiel für Innenansicht und Objektzustand:
Boiler in Küche KG/UG

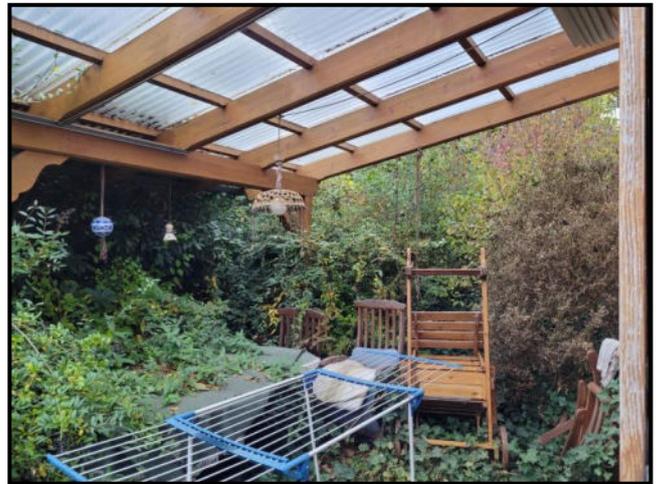
Eine Terrasse am Westgiebel vor dem Bereich Wohnen/Essen im UG/KG ist überdacht (Holzkonstruktion mit Plexiglaseindeckung). Auch hier sind Bewitterungsschäden augenfällig. Die Eindeckung ist teilweise beschädigt.

Beispiel für Objektzustand:
Überdachung der Terrasse am Westgiebel

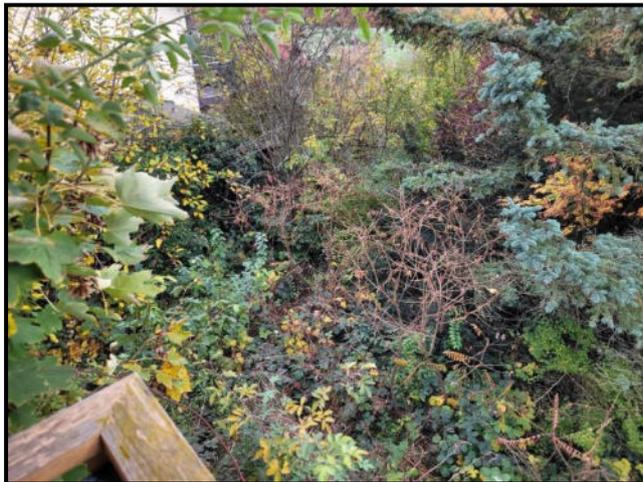
Auf den nicht bebauten Teilflächen befindet sich, mit Ausnahme des Zugangs an der Straßenseite, ausgeprägter Wildwuchs.

Beispiel für Objektzustand:
Wildwuchs

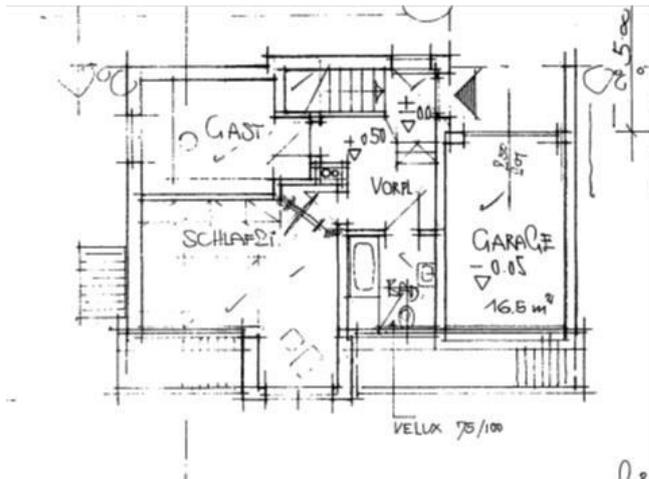
Grundriss Erdgeschoss

Der Hauseingang befindet sich an der Straßenseite. Das Erdgeschoss gliedert sich in die folgenden Bereiche:

- Vorplatz/Treppe, Schlafen mit Balkon, Gast/Kind und Bad/WC

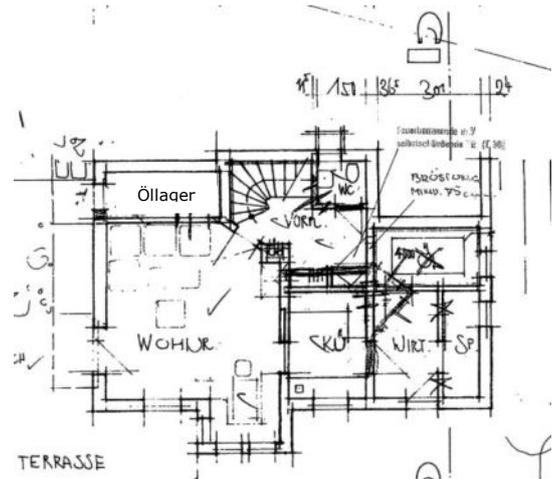
Grundriss Unter-/Kellergeschoss (modifiziert)

Eine Treppe (Stahlkonstruktion mit Holz-Trittstufen) führt in das Keller-/Untergeschoss. Dort sind folgende Bereiche ausgebildet:

- Vorplatz/Treppe, WC, Wohnen/Essen, Kochen und Heizöllager

Vom Bereich Kochen aus wird die Unterkellerung der Garage erschlossen. Dort befinden sich ein Hauswirtschaftsraum und Abstellflächen.
