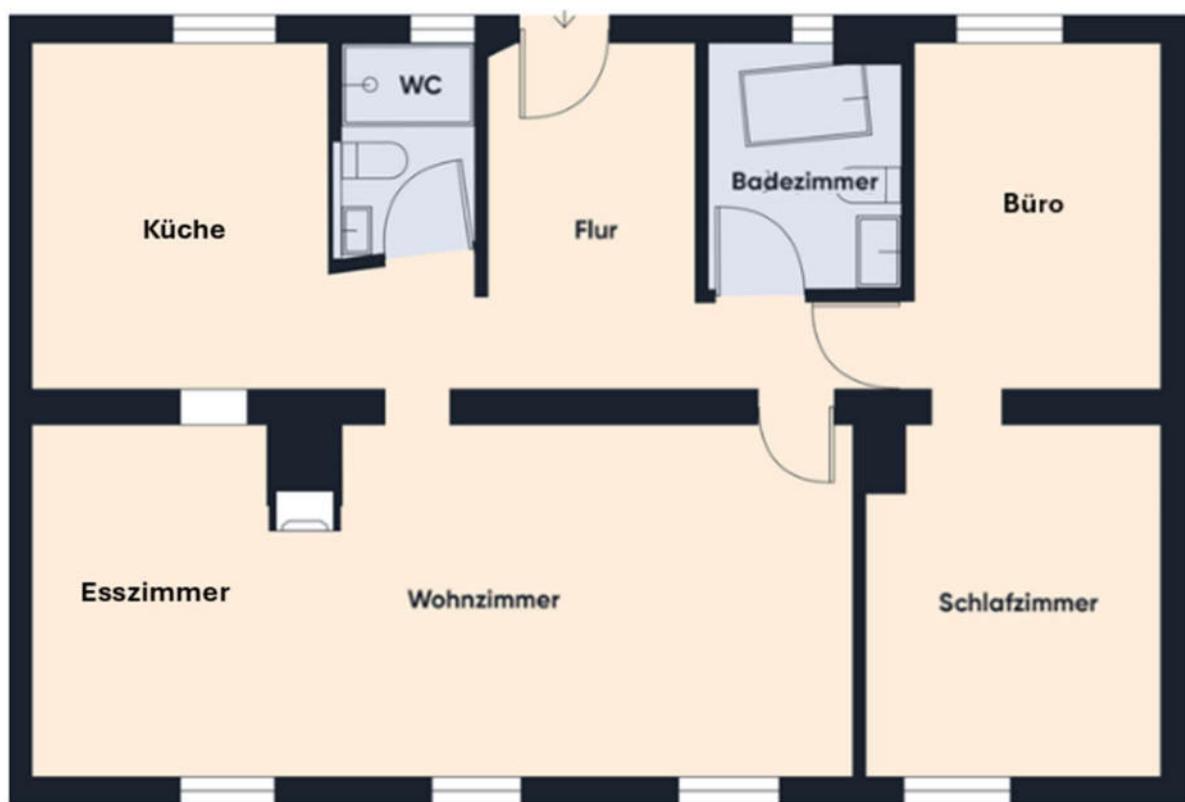
Abbildung 2 Grundriss 1. Obergeschoss

Die beiden Einheiten werden zum Stichtag als eine wirtschaftliche Einheit genutzt. Der Grundriss wurde vor Ort mit einem Lidar-Lasermessgerät aufgenommen und zeigt sich wie folgt.

Das angebaute Treppenhaus, welches zum Gemeinschaftseigentum gehört, ermöglicht den Zugang in den Flur der wirtschaftlichen Einheit. Nördlich an den Flur angrenzend, befinden sich das Gäste-WC sowie die Küche, die beide über den Flur erschlossen werden. Der Zugang von Flur in die Küche ist offen gestaltet. Der Wohn-Essbereich liegt westlich und ist ebenfalls über den Flur erreichbar. Das Wohnzimmer wird durch eine Glas-Schiebetür betreten, zusätzlich gibt es eine zweite Zugangsmöglichkeit weiter südlich. An das Wohnzimmer schließt sich südlich ein Schlafzimmer an, das über einen offenen Übergang mit dem östlich gelegenen Büro verbunden ist. Zum Stichtag wird das zum Gemeinschaftseigentum gehörende Dachgeschoss ausschließlich von der Wohneinheit im Obergeschoss genutzt.

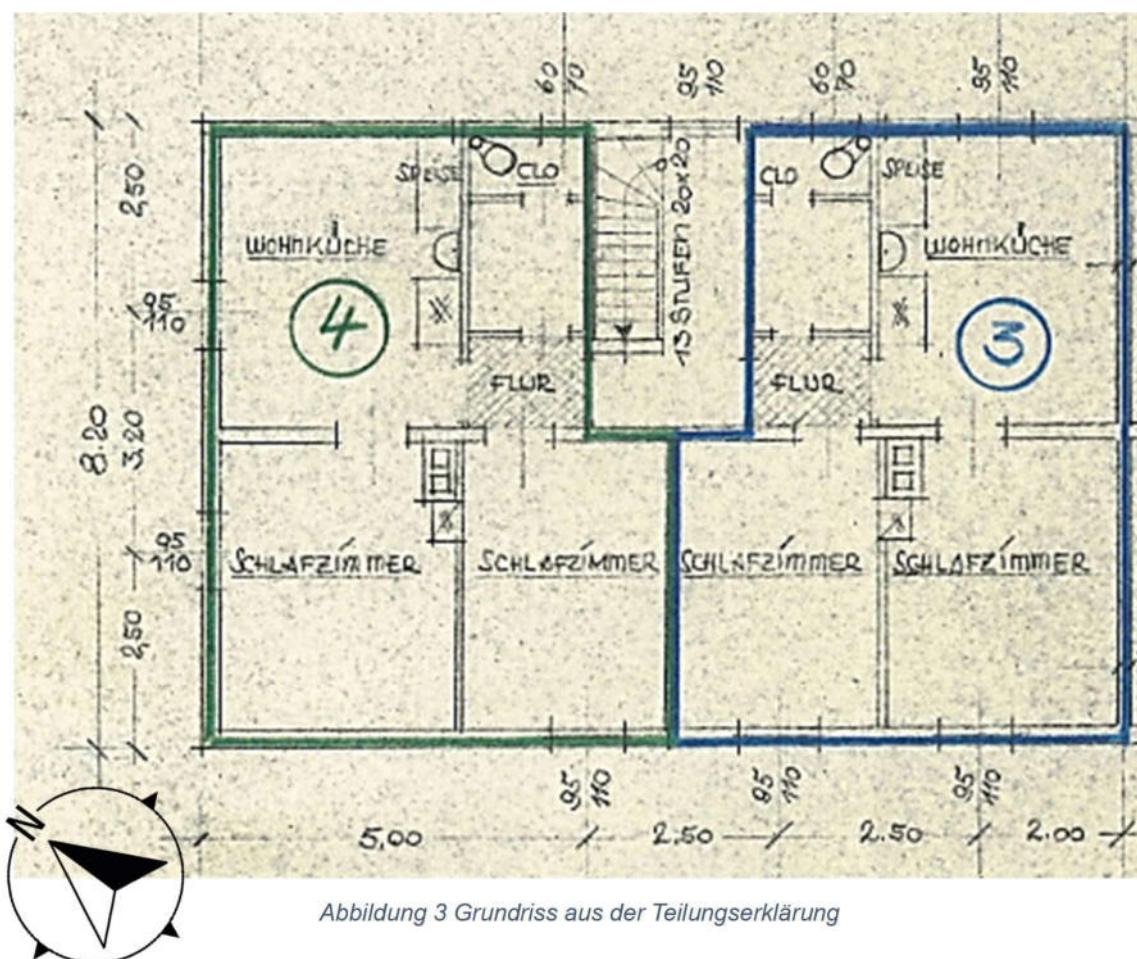
Gemäß den Grundrissen aus der Teilungserklärung aus dem Jahr 1961 werden die Wohnungen wie folgt aufgeteilt:

Die Wohneinheit liegt gemäß Teilungserklärung links im 1. Obergeschoss ist über das gemeinschaftliche Treppenhaus erreichbar. Vom Treppenhaus aus gelangt man zunächst in einen kleinen Flur, der zum östlich gelegenen WC mit Vorraum führt. Am Ende dieses Flurs befindet sich die Wohnküche. Eine Tür in der Wohnküche führt zu einem Schlafzimmer, das sich nach Westen befindet. Das zweite Schlafzimmer ist über den Flur erreichbar und befindet sich ebenfalls im Westen.

Die Wohneinheit befindet sich gemäß Teilungserklärung rechts im 1. Obergeschoss. Die Grundrissgestaltung gemäß Aufteilungsplan zeigt sich gespiegelt zu dem Grundriss der Wohneinheit Nr. 3.
