## Zusammenfassung des Verkehrswertgutachtens

| über die Grundstücke in<br>Anteil am Grundstück | 90429 Nürnberg, Saldorferstraße 10 |
| <b>Bewertungsobjekt</b> | 78/1.000 MEA<br>4-Zimmer-Eigentumswohnung samt zwei Balkonen<br>und Abstellraum (Keller und Dachboden) mit Nr.<br>1.7 im Aufteilungsplan bezeichnet |
| Gutachten vom | 10.03.2025 |

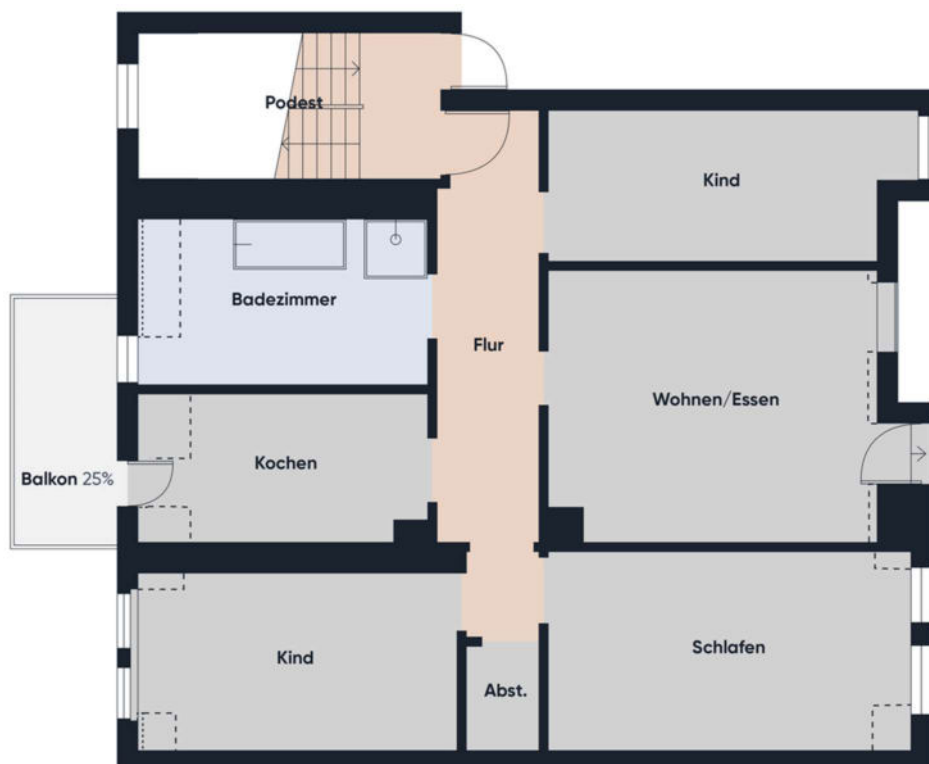
Abbildung 10 Grundriss Wohnung Nr. 1.7 (gemäß Laser-Lidar-Aufnahme vom Ortstermin)

**Hinweis:** Die Flächen wurden bei der Ortsbegehung mittels Laser-Lidarmessgerät aufgenommen und mit den vorliegenden Unterlagen plausibilisiert. Nach der WoFIV umfasst die Wohnfläche die Grundflächen der Räume, die zu einer Wohnung gehören. So gehören Zubehörräume, wie Keller- oder Bodenräume, Heizungsräume oder Garagen nicht zur Grundfläche einer Wohnung. Dagegen sind Wintergärten regelmäßig mit der Hälfte und Balkone oder Terrassen mit einem Viertel ihrer Grundfläche zu berücksichtigen. Die Grundflächen von Räumen und Raumteilen über 2 m Raumhöhe werden vollständig berücksichtigt, Teilflächen zwischen einer Raumhöhe von 1 m bis 2 m nur hälftig. Raumhöhen unter 1 m bleiben bei der Wohnflächenermittlung unberücksichtigt.
