Kurzfassung zum Verkehrswert-Gutachten

Grundstück:	Eigentumswohnung Nr. 2 mit Balkon und Keller Grünangerweg 16 90559 Burgthann
Amtsgericht Nürnberg:	6 K 162/24
Zwangsversteigerungsverfahren:	Sparkasse Fürth, 90762 Fürth gegen 1) Hofmann Marcello, 91154 Roth 2) Hofmann Kathrin, 90556 Cadolzburg
Verkehrswert:	210.000 €
Exemplar Nummer:	1 / 2

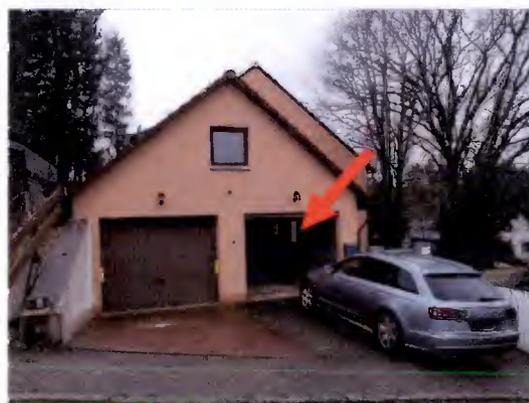
- Werkstatt: Abtrennung mit Holzwand mit Schiebetür; PVC-Boden; Wände und Decken tapeziert; Metall-Lichtschachtfenster
- Garage
 - Mauerwerksbau mit Putzfassade; Rohbeton-Boden; kein Innenputz; Satteldach mit Betonstein-Deckung

- Holz-Innentrennwand; 2 Metall-Kipptore; Holzfenster und Holz-Seitentür
 - Holzstiege in den durchgehenden Dachboden
- Außenanlagen
 - Garagen-Vorplatz: gepflastert

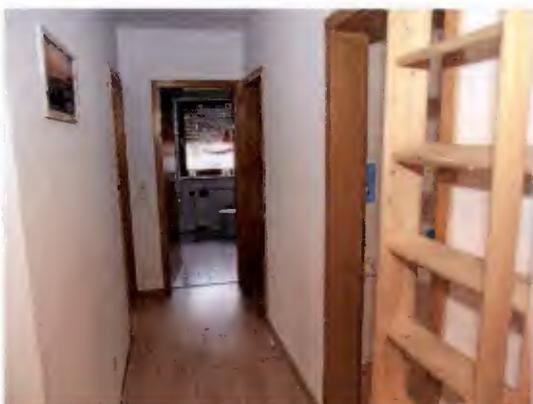
Gang

- Wände gestrichen
 - Decken und Dachschrägen mit Holzverkleidung
 - allgemein: teilweise Ungeziefer-Befall
 - Gang: Holz-Wohnungstür (beschädigt), Decke teilweise offen bis First, Holzleiter in den Spitzboden; Unterputz-Sicherungskasten

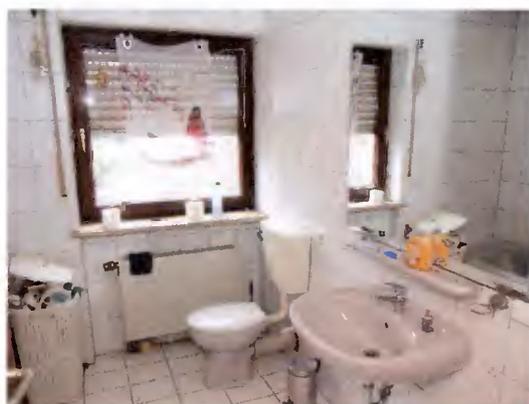
Bad

- Kind 2: Holz-Dachflächenfenster
 - Bad: Fliesen-Boden; Wände raumhoch gefliest; Fenster; Badewanne, offene Dusche, Waschbecken, je mit Einhebelmischer, Stand-WC mit Aufputz-Spülkasten

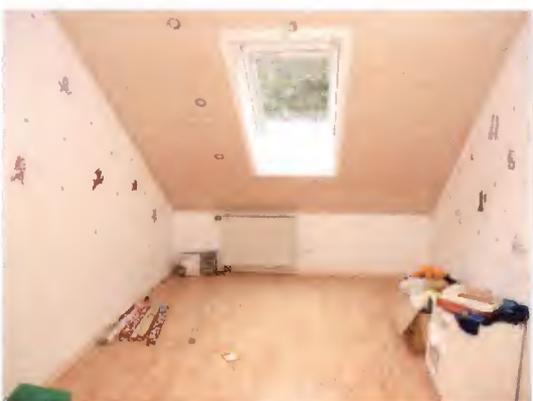
Kind 1

- Schlafen: Fenster
 - Kind 1: Kunststoff-Dachflächenfenster (Baujahr 2005)
 - Wohnen/Essen/Kochen: Wände teilweise mit Naturstein-Verblendung; Decke teilweise offen bis First, sichtbare Dachbalken; Tür ausgehängt, Holz-Balkontür; 3 Einzelfenster, zweiflügliges Fenster, Kunststoff-Dachflächenfenster; zusätzlicher Holzofen; Einbauküche
