Zusammenfassung des Verkehrswertgutachtens

über Grundstücke in **90427 Nürnberg**

Objekt I **Christian-Hessel-Straße 31, Wohngrundstück, Größe 712 m²**
Bebauung **Ein-/Zweifamilienhaus, Wohnfläche ca. 135 m²**
Verkehrswert **440.000 €**

Objekt II **Nähe Christian-Hessel-Straße, Gartenland, Größe 218 m²**
Bebauung **keine**
Verkehrswert **20.000 €**

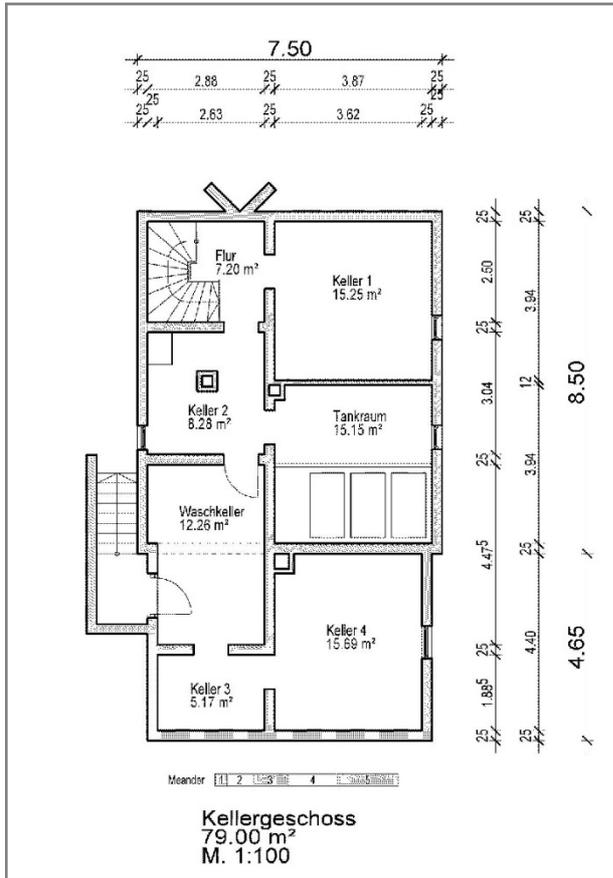
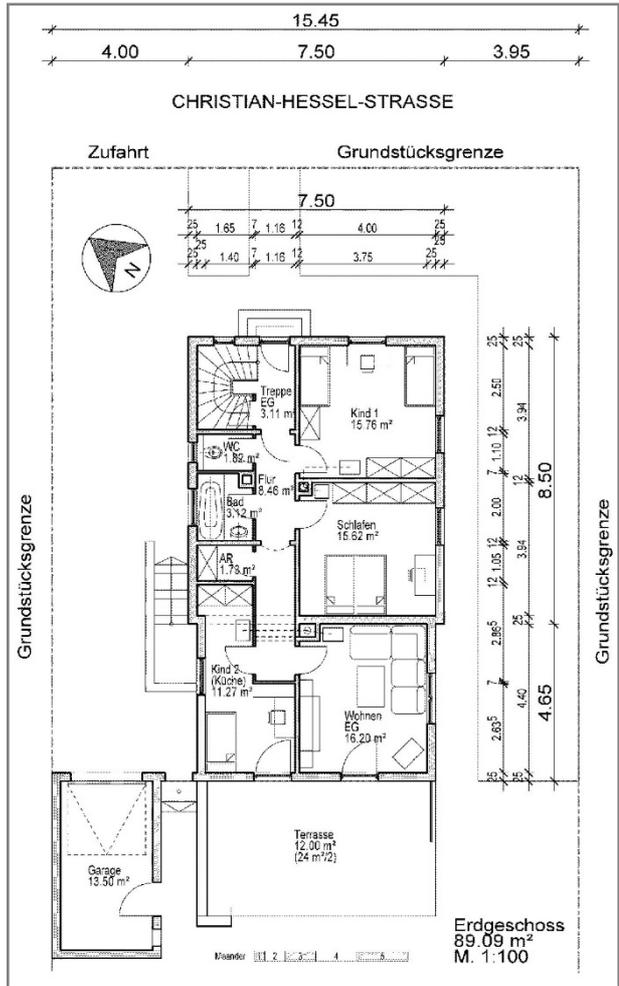
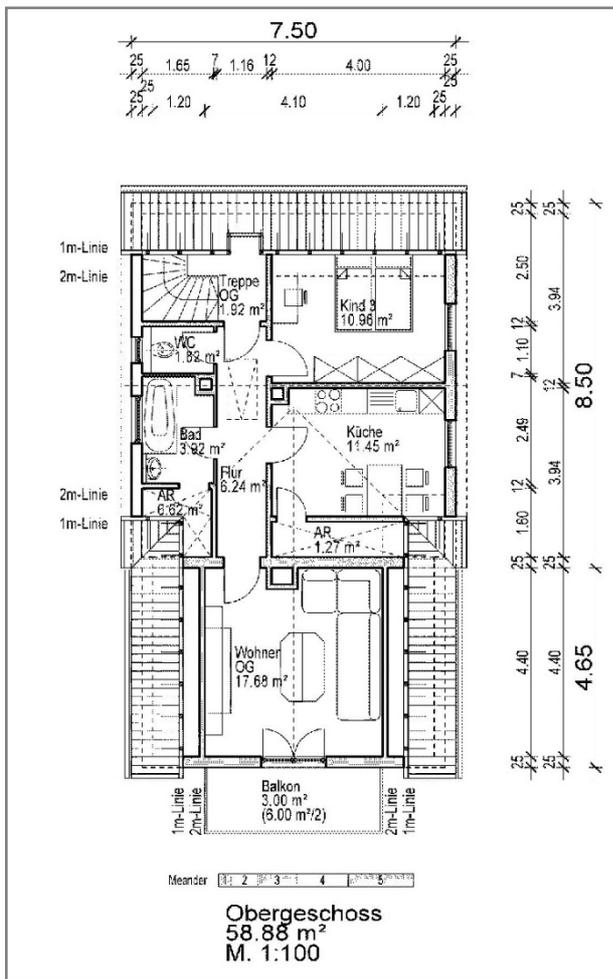
Nach den vorliegenden Planunterlagen stellt sich die Raumaufteilung des Wohnhauses wie folgt dar:

- KG: Treppenflur, Keller 1, Keller 2, Waschkeller (zu 1/2) und Tankraum im Ursprungsgebäude. Waschkeller (zu 1/2), Keller 3 und Keller 4 im Anbau. Kelleraußentreppe zum Waschkeller.
- EG: Treppenflur, Kind 1, Schlafzimmer, Flur, WC, Bad und Abstellraum im Ursprungsgebäude. Wohnzimmer und Kind 2 (Küche) im Anbau. Terrasse nach Südwesten.
- DG: Treppenflur, Kind 3, Küche, Flur, WC, Bad und Abstellraum im Ursprungsgebäude. Wohnzimmer im Anbau. Balkon nach Südwesten.

Wohnflächenberechnung	
Wohnfläche Erdgeschoss	77,75 m ²
Wohnfläche Dachgeschoss	57,11 m ²
Wohnfläche gesamt	134,86 m ²
Wohnfläche gesamt, gerundet	135,00 m²

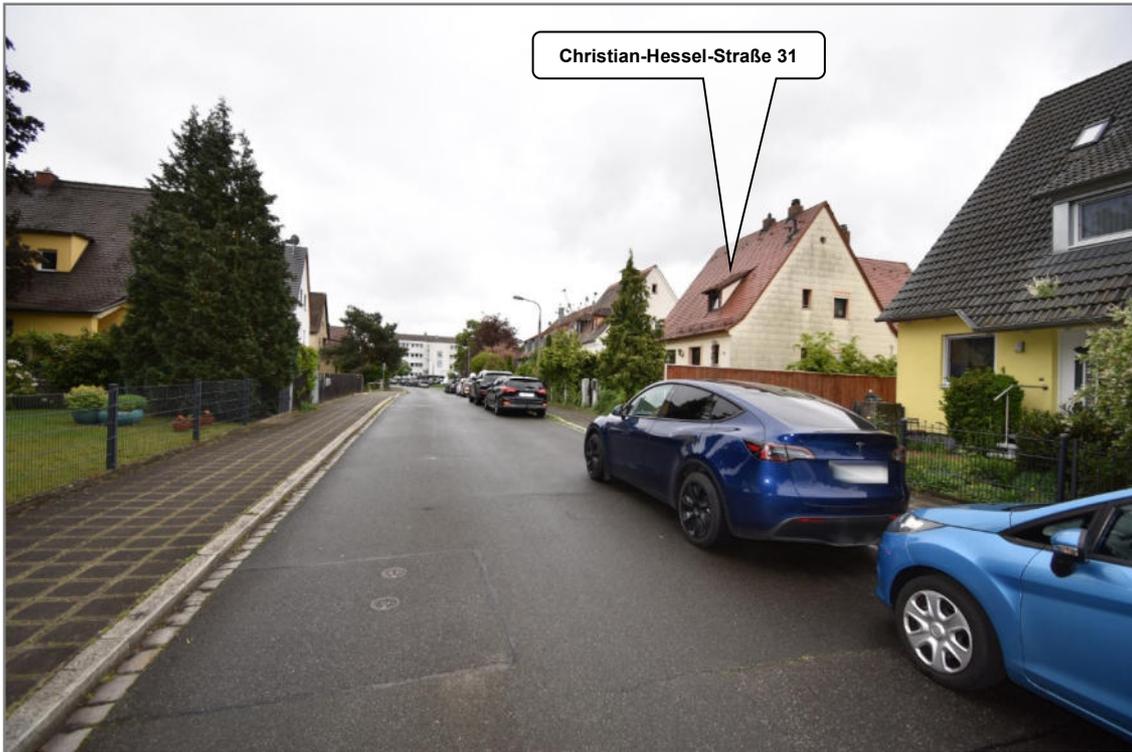
Blick über die Christian-Hessel-Straße nach Südosten, rechts das Bewertungsgrundstück

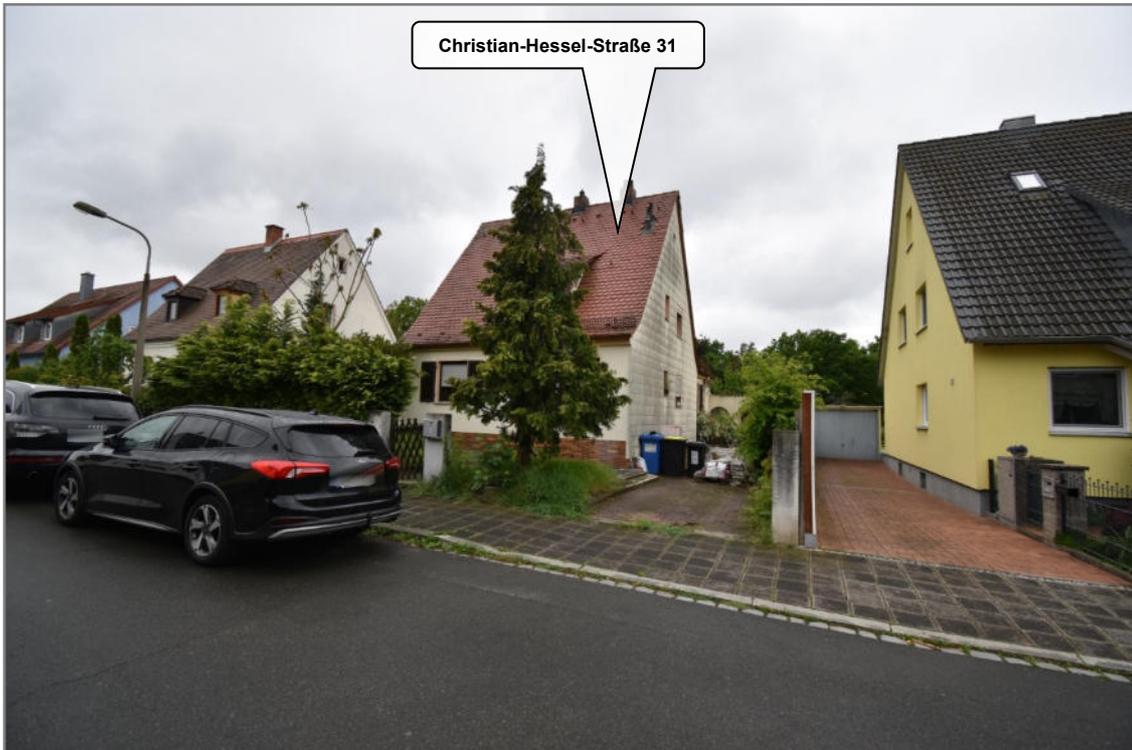
Blick von der Christian-Hessel-Straße aus nach Südwesten auf das Bewertungsgrundstück

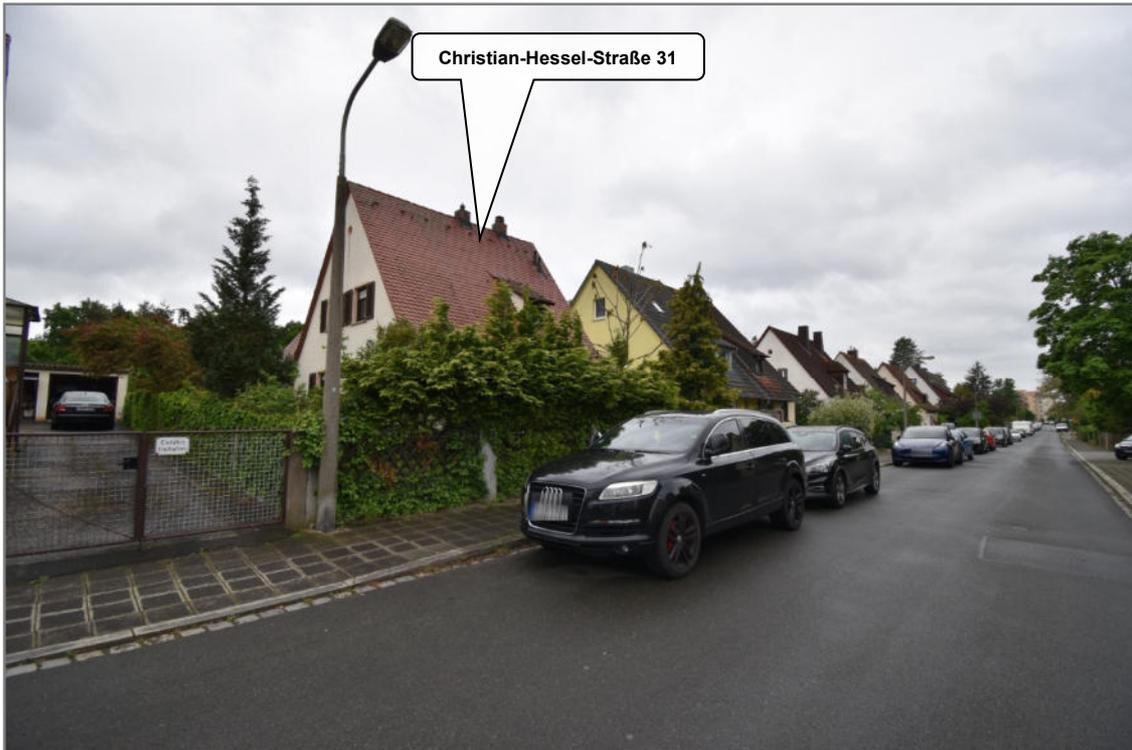
- Bauweise:** Massivbauweise
- Fassade:** Augenscheinlich ohne Wärmedämmung ausgeführt, überwiegend verputzt und gestrichen, die nordwestliche Giebelseite des Ursprungsgebäudes ist mit Fassadenplatten älteren Datums verkleidet.
- Fenster:** Art und Zustand von außen nicht erkennbar.
- Dach:** Satteldach, Ursprungsgebäude Firstrichtung Nordwest-/Südost, Anbau Firstrichtung Nordost-/Südwest, Eindeckung – soweit von außen erkennbar – jeweils in Biberschwanzziegeln. In der nordöstlichen Dachfläche ist eine schmale SchlepPGAube vorhanden. Die Dachrinnen und Fallrohre sind augenscheinlich in Stahlblech, gestrichen, ausgeführt.
- Geschossdecken:** Vermutlich Massivdecke über dem Kellergeschoss und Holzbalkendecken über dem Erdgeschoss.

Blick von der Christian-Hessel-Straße aus nach Nordwesten auf das Bewertungsgrundstück

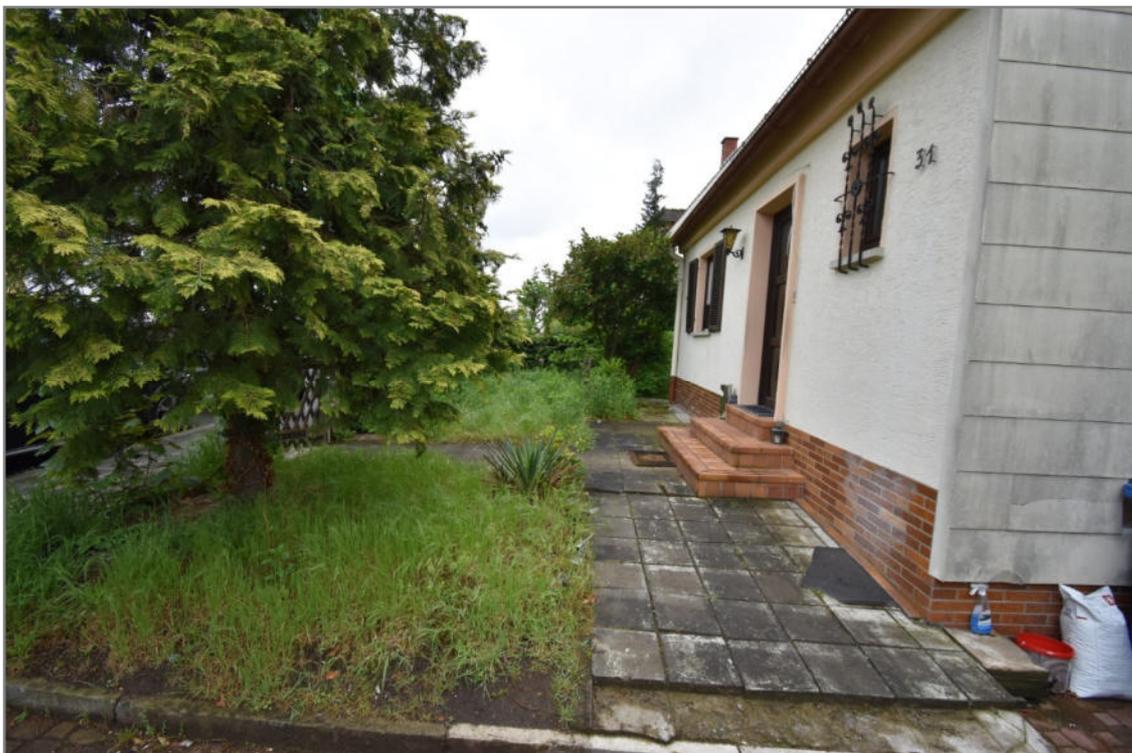
Der Vorgarten stellt sich mit einer Wiese sowie Busch- und Pflanzwerk dar und ist umfänglich instandsetzungsbedürftig. Von der Gartentür zum Wohnhaus sowie vor dem Wohnhaus ist ein mit Zementplatten gepflasterter Bereich vorhanden, umfänglich schadhaft.

Christian-Hessel-Straße 31, Blick nach Südosten auf den Vorgarten und den Hauseingangsbereich an der nordöstlichen Traufseite des Wohnhauses

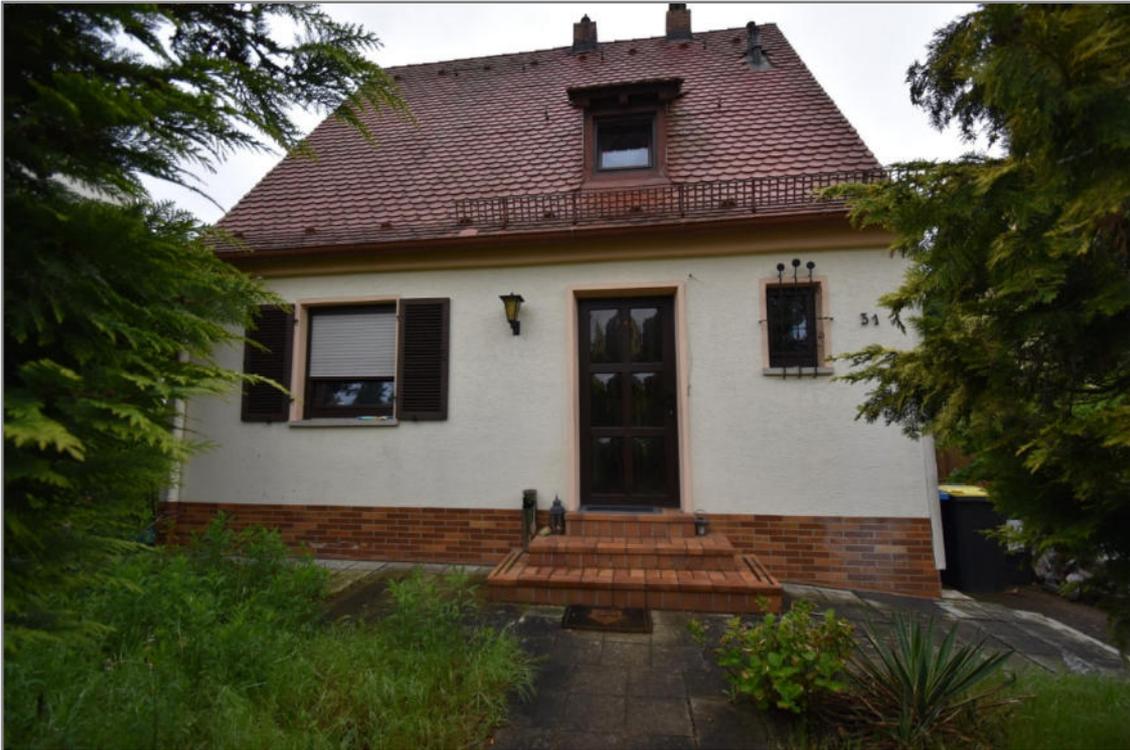
Der Vorgarten im Nordosten ist teilweise gepflastert, teilweise mit Buschwerk und einer Wiese begrünt und insgesamt umfänglich instandsetzungsbedürftig. Gleiches gilt für die Zufahrt zur Garage.

Christian-Hessel-Straße 31, Blick nach Südwesten über den Vorgarten auf den Hauseingangsbereich an der nordöstlichen Traufseite des Wohnhauses

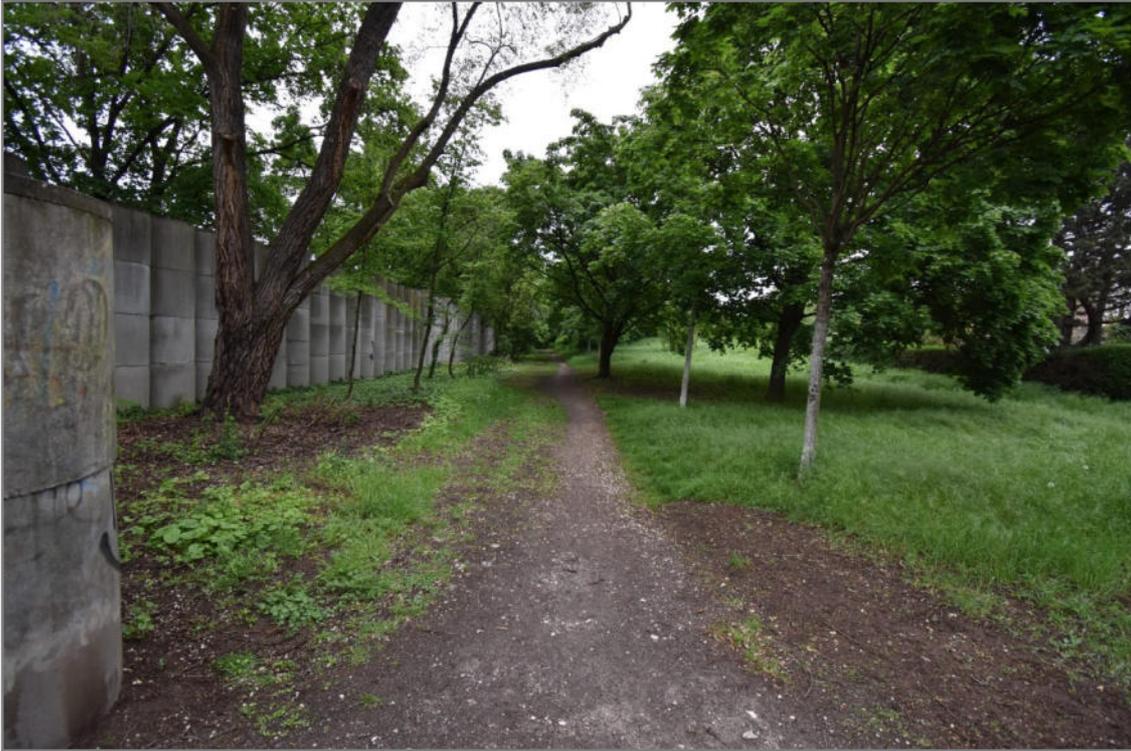
Das Grundstück grenzt mit seiner Nordostseite an das Wohngrundstück, mit seiner Südwestseite an einen Fußweg und nachfolgend an eine Lärmschutzwand (Betonringe) zum angrenzenden Frankenschnellweg. Zum Fußweg hin ist es mit einem Holzlattenzaun, stark schadhaft, eingefriedet, eine Gartentür ist vorhanden.

Fußweg zwischen dem Frankenschnellweg mit Lärmschutzwand und den Wohn- bzw. Gartengrundstücken an der Christian-Hessel-Straße

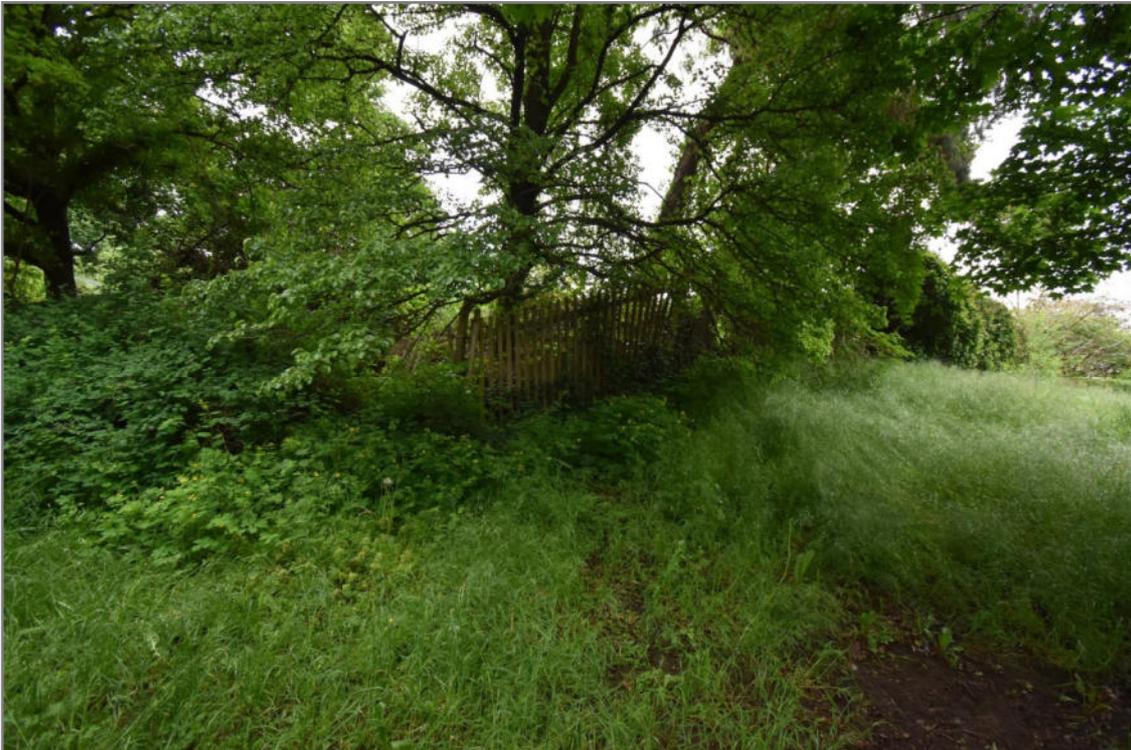
Das südwestlich an das Wohngrundstück angrenzende Gartengrundstück konnte von außen nicht eingesehen werden. Auf dem Luftbild ist eine Vielzahl von hohen Laubbäumen erkennbar, von einem instandsetzungsbedürftigen Zustand ist auszugehen.

Blick vom Fußweg aus nach Nordosten auf das Gartenland Flurstück Nr. 642/4
