Zusammenfassung des Verkehrswertgutachtens

Tulpenstraße 4, 91217 Hersbruck

Einfamilienhaus, Wohnfläche ca. 140 m²;
zwei Garagen, Nebengebäude

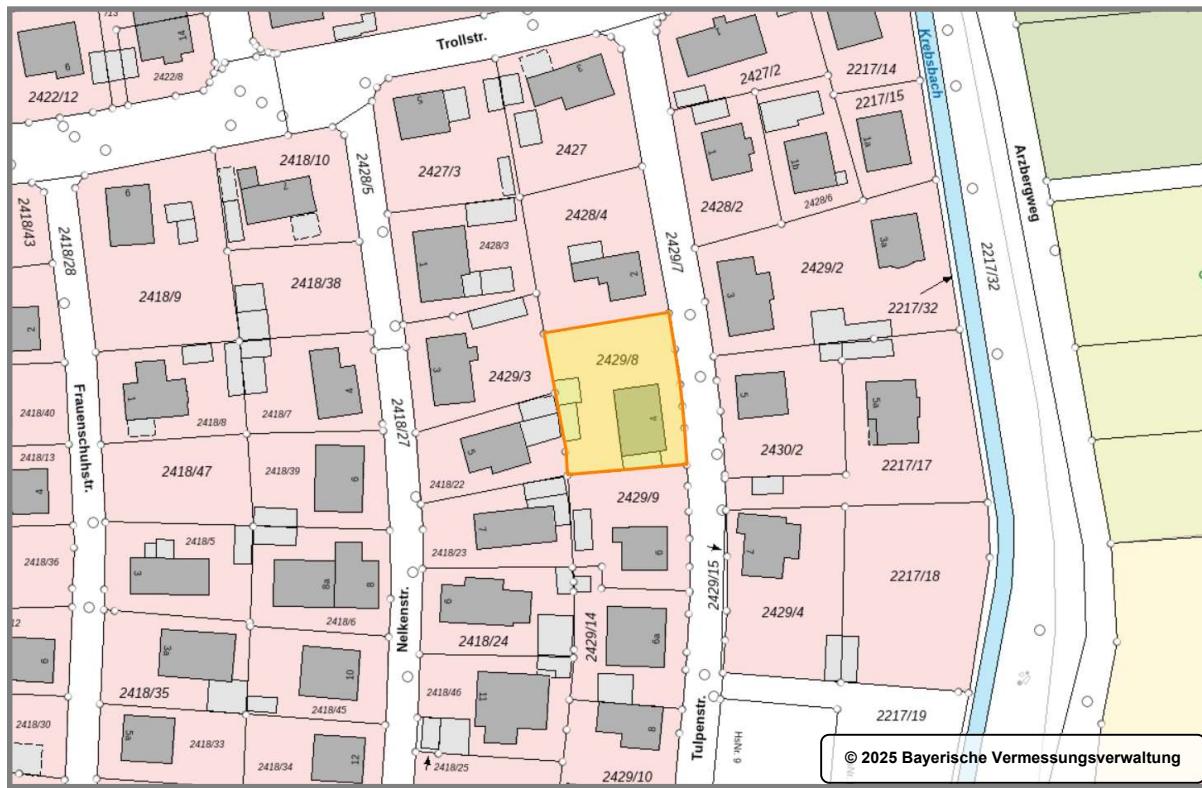
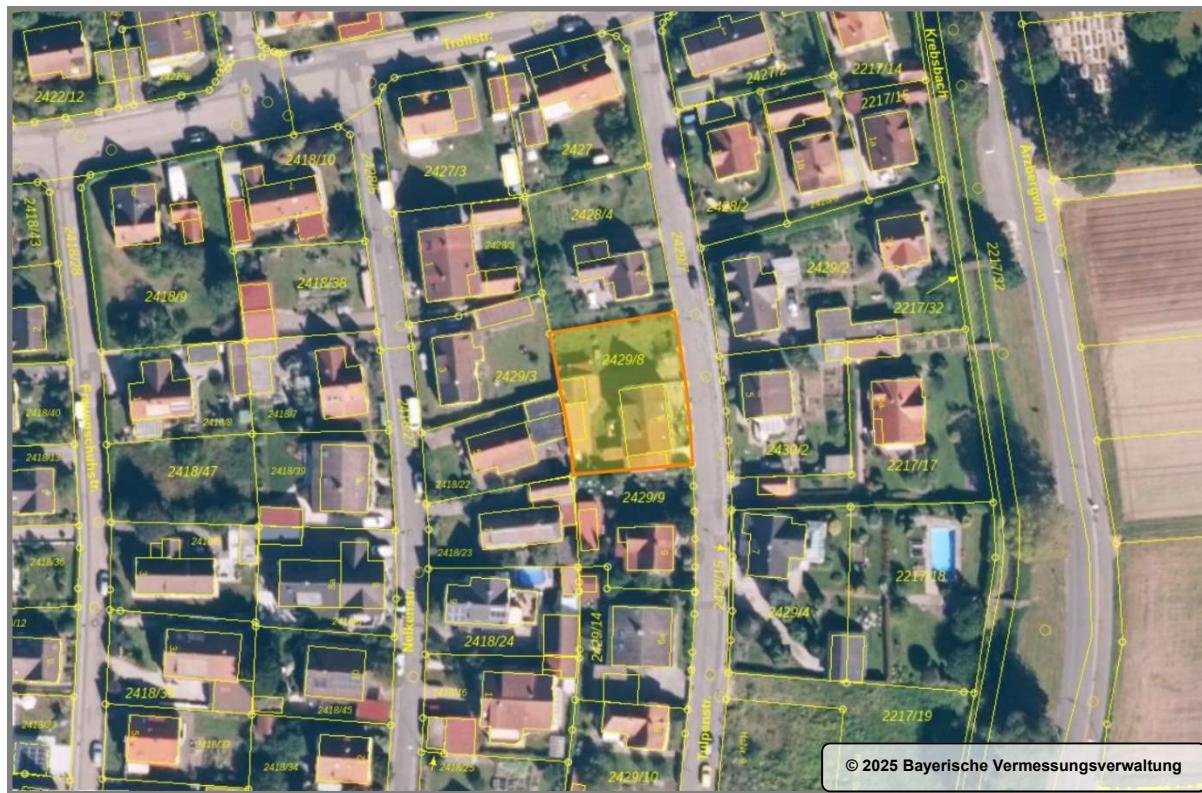
Auf dem Grundstück sind ein freistehendes Einfamilienhaus, eine Garage in südlicher Grenzbebauung und südlich angebaut an das Wohnhaus, eine Garage in westlicher Grenzbebauung sowie ein Nebengebäude in westlicher Grenzbebauung und südlich angebaut an die westliche Garage errichtet.

Das Grundstück wird an seiner Ostseite über ein einflügeliges Metallschwingerstor mit elektrischem Antrieb befahren und über eine Metallgartentür, jeweils jüngeren Datums, begangen. In einem Steinpfosten neben dem Tor sind zwei Briefkästen eingebaut. Zwischen Tor und Gartentür befindet sich eine Klingel-/Wechselsprechanlage mit zwei Klingeln. Die nachfolgende Zufahrt zur westlichen Garage und zum Hauseingang an der Nordwestecke des Wohnhauses ist mit Zementverbundsteinen gepflastert.

Der südöstliche Grundstücksbereich stellt sich als Vorgarten dar und ist mit einem kleinen Baum, einem Gartenteich und einem Pflanzbeet ausgeführt. Hier befindet sich augenscheinlich eine subterrane Zisterne o.ä.

Das Grundstück ist nach Osten und Norden mit Metalldoppelstabmattenzäunen, teilweise auf einer Sockelmauer zwischen Steinpfosten, teilweise auf einem Waschbetonsockel, eingefriedet. Nach Südosten, zur Zufahrt hin, sind Betonpflanzringe vorhanden. Nach Westen erfolgt die Einfriedung augenscheinlich über einen Maschendrahtzaun, teilweise zwischen Betonpfosten, Sichtschutzelementen und über Gebäude in Grenzbebauung.

Die Außenanlagen stellen sich teilweise in einem pflegebedürftigen Zustand dar.

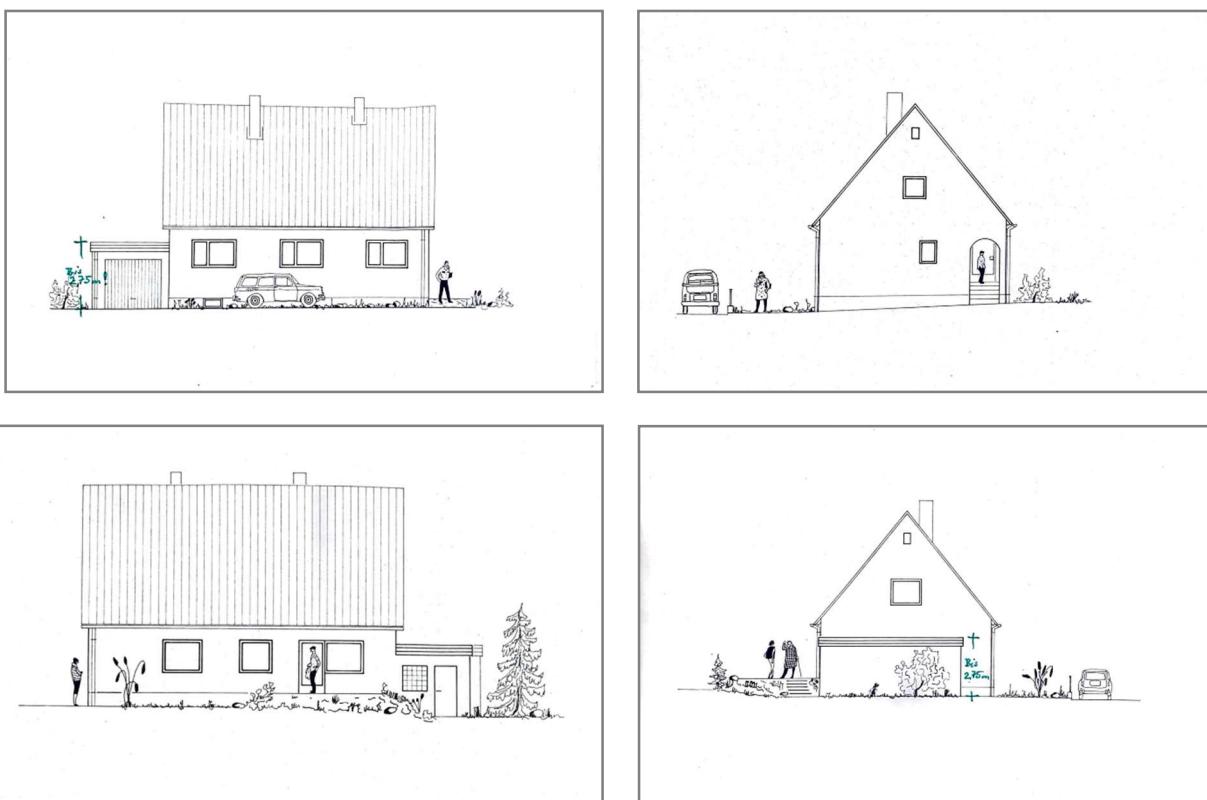
Bauweise:	Massivbauweise
Fassade:	Augenscheinlich ohne Wärmedämmung ausgeführt, überwiegend verputzt und gestrichen. Der Sockel ist mit Natursteinfliesen belegt, schadhaft. Der Giebel nach Süden ist mit Holz verkleidet, älteren Datums, verwittert und schadhaft. Hier ist eine Satellitenschüssel montiert.
Dach:	Satteldach, Firstrichtung Nord/Süd, Eindeckung in Bierschwanzziegeln. In der östlichen Dachfläche sind Dachflächenfenster eingebaut, augenscheinlich teilweise schadhaft. Die Dachrinnen und Fallrohre sind in Kupfer ausgeführt.
Fenster:	In der Teilunterkellerung nach Osten einfach verglaste Kellerfenster mit Metallrahmen, Mäusegitter und Katzenklappe, jeweils oberhalb des Geländeniveaus. Im Erd- und Dachgeschoss augenscheinlich Holzisolierglasfenster mit Kunststoffaußenrollen, Außenfensterbänke in Stahlblech. Am Fenster im Spitzboden nach Norden ist eine Außenvergitterung angebracht.
Geschossdecken:	Stahlbetondecken über der Teilunterkellerung und dem Erdgeschoss im Anbau (gemäß Bauunterlagen), vermutlich Holzbalkendecke über dem Erdgeschoss im Altbau.

Das Gebäude wurde ca. im Jahre 1979 gemeinsam mit dem Anbau des Wohnhauses errichtet und stellt sich als eingeschossige Garage in Massivbauweise, Satteldach, Eindeckung in Biberschwanzziegeln, dar. Die Dachrinne und das Fallrohr sind in Kupfer ausgeführt. Die Fassade ist verputzt und gestrichen, teilweise verschmutzt.

Die Garage wird an ihrer Ostseite über ein Sektionaltor, jüngeren Datums, befahren. Das Garagentor stellt sich kleiner als die Toröffnung des Gebäudes dar und wurde unfachmännisch mit aufgedoppelten Holzleisten eingepasst.

Die Garagen und das Nebengebäude sind älteren Datums. In der Vergangenheit durchgeführte Renovierungen wurden augenscheinlich unfachmännisch, im Do-it-yourself-Verfahren durchgeführt.

Insgesamt ist ein Instandhaltungs- und Reparaturrückstau an den Gebäuden gegeben. Wie bereits erläutert, konnten die Gebäude nicht begangen werden, so dass weder die tatsächliche Raumaufteilung, die Ausstattung noch die Beschaffenheit zum Stichtag bekannt sind.
