Auszug aus dem Gutachten

GA.-Nr. 118/2024

Halle mit Büroflächen

Ottensooser Str. 50 c

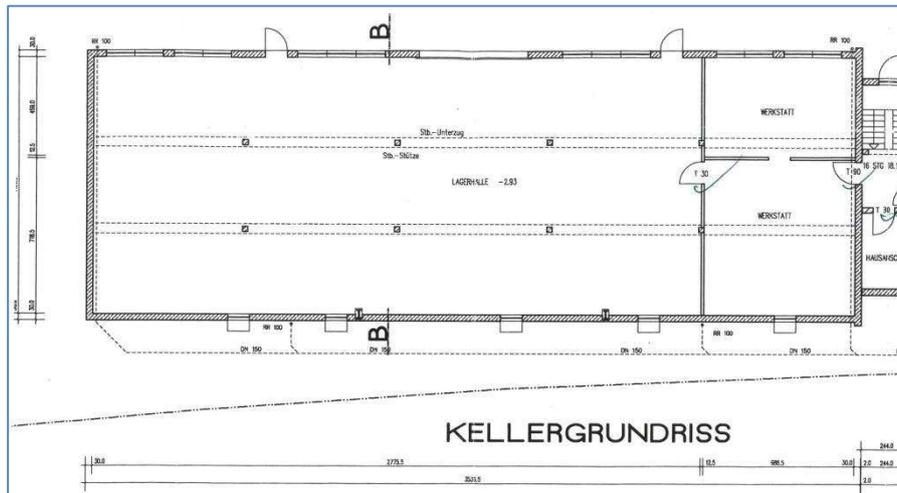
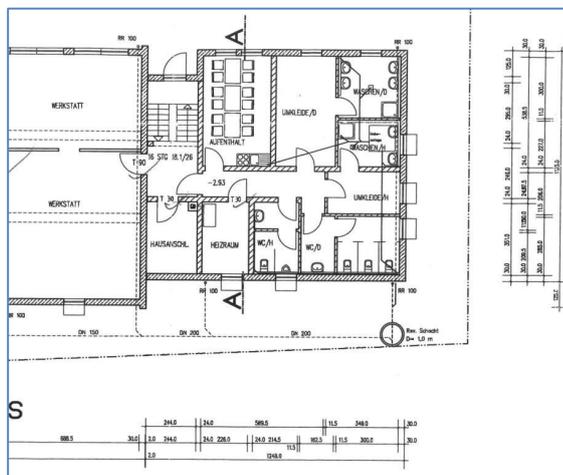
Untergeschossgrundriss

Eine Innenbesichtigung dieser Flächen war nicht möglich.
Somit kann über die Aufteilung, den Zustand und die Ausstattung der Räume keine Aussage erteilt werden.
