Gutachten über den Verkehrswert

Anonymisierte Kurzfassung für das Internet

Auftraggeber	Amtsgericht Nürnberg - Abteilung für Immobiliervollstreckung -
Eigentümer	Anonymisiert
Gutachten-Nr.	GGA24-336
GZ-Nr.	9 K 80/24
Objektart	Älteres Einfamilienhaus (Stadthaus)
Objektadresse	Rainbügl 25 92318 Neumarkt
Tag Ortstermin	31. Januar 2025
Qualitätsstichtag	31. Januar 2025
WE-Stichtag	31. Januar 2025

Älteres Einfamilienhaus (Stadthaus)
 Rainbügl 25
 92318 Neumarkt

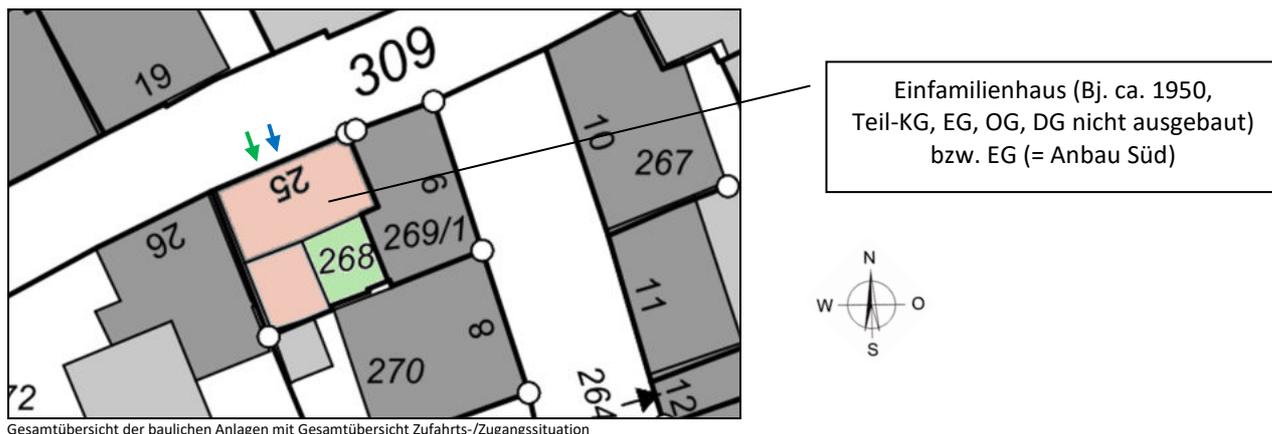
Übersicht der baulichen Anlagen

Gesamtübersicht der baulichen Anlagen mit Gesamtübersicht Zufahrts-/Zugangssituation

- Straßenanschlussseite Rainbügl (Nordwesten) ~ 9,6 m
- Maximale Grundstückstiefe (Nordwesten nach Südosten), Südwestseite ~ 11 m
- Minimale Grundstückstiefe (Nordwesten nach Südosten), Nordostseite ~ 5 m
- Höhe über NN ~ 421 HM

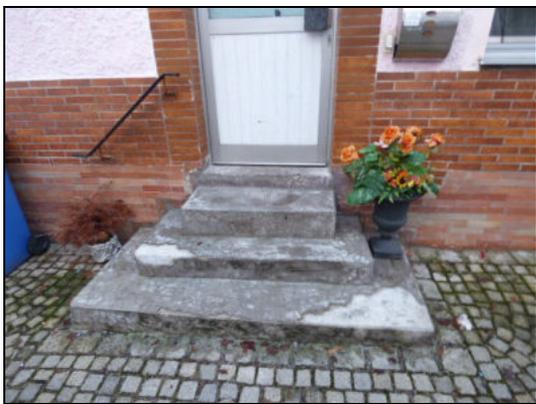
Grundstückszufahrt (blauer Pfeil) von Nordwesten direkt von der Zufahrtsstraße Rainbügl als öffentlich gewidmete Erschließungsstraße aus gegeben. Der Gebäudezugang (grüner Pfeil) erfolgt analog, das Gebäude befindet sich traufseitig direkt an der Grenze zur Erschließungsstraße. Das Zugangspodest befindet sich bereits auf öffentlichen Grund.

Einschränkungen rechtlicher oder tatsächlicher Art sind diesbezüglich nicht vorhanden bzw. erkennbar (z. B. Geh- und Fahrrechte o. ä.).

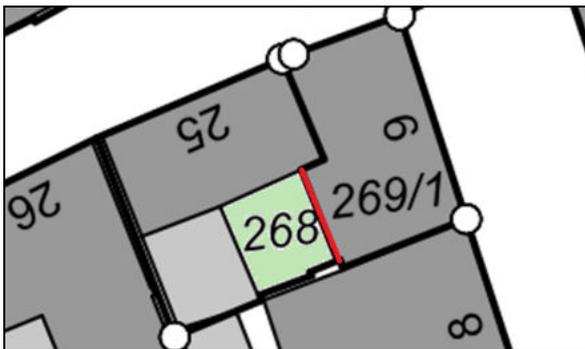
das unentgeltliche Recht ein, die in der Süd-West-Wand des Wohnhaus des Käufers (Hs.-Nr. 9 = aktuell Flst.-Nr. 269/1) der Bräugasse in Neumarkt i. d. OPf. befindlichen Fenster im derzeitigen Umfang dauernd zu dulden und nicht zu verbauen.“

Rote Linie = betreffende Süd-West-Wand mit den vorhandenen Fenstern; grüne Fläche = davon betroffene Innenhofterrasse des Bewertungsgrundstücks

Dieses Fensterrecht ist durch eine sog. Zwillingseintragung für die Stadt Neumarkt i. d. OPf. zusätzlich abgesichert, d. h. die Beteiligten können bei Einigkeit untereinander zwar das Recht löschen lassen (Ild.-Nr. 2), jedoch nicht das gleiche Recht unter Ild.-Nr. 3.

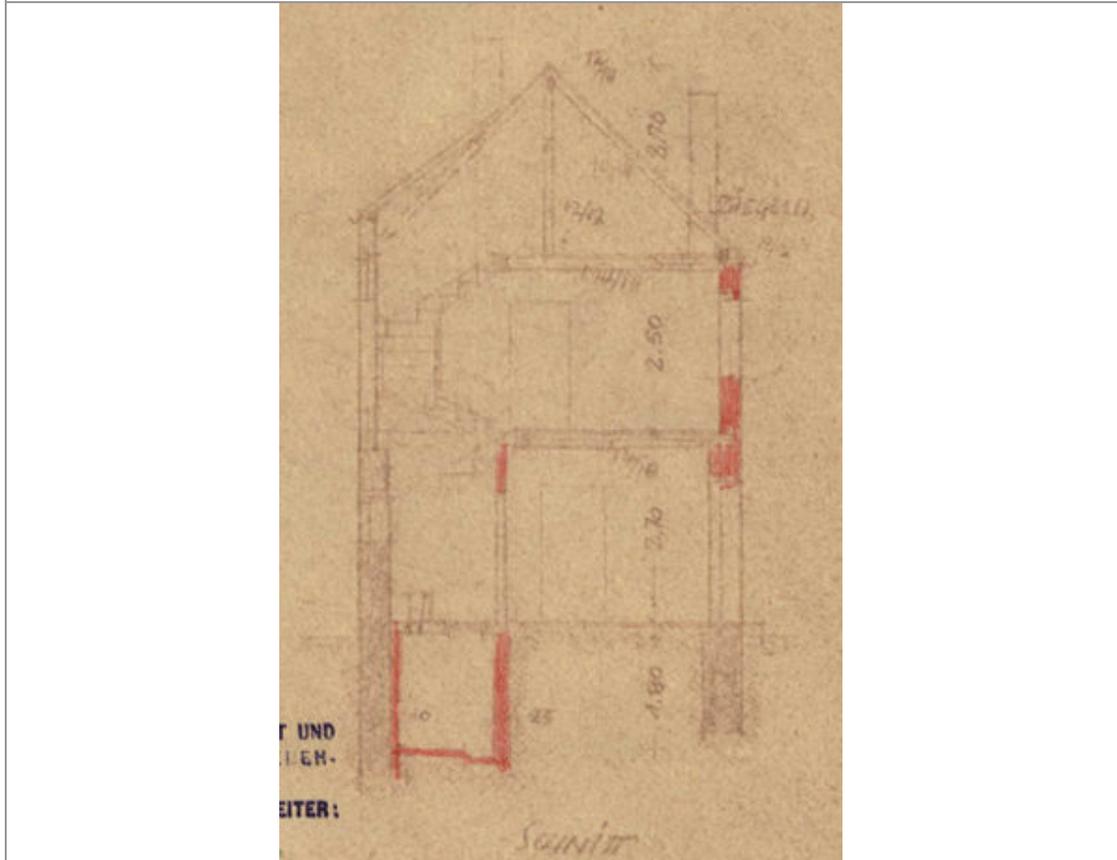
ANLAGE 4
Gebäudeschnitt

Teil-Kellergeschoss	Kein Zutritt möglich.
Erdgeschoss	Überwiegend ca. 2,43 m – ca. 2,49 m (ausreichend)
Obergeschoss	Überwiegend ca. 2,30 m – ca. 2,35 m (gering bemessen)
Kniestockhöhen DG	Nicht vorhanden, da DG nicht ausgebaut.

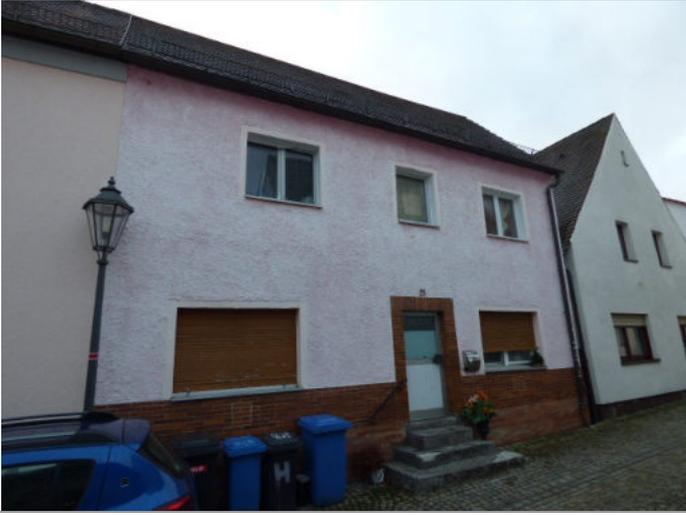
Bild 1

Gesamtansicht, von Nordwesten gesehen (Zufahrtsbereich)
Bild 2

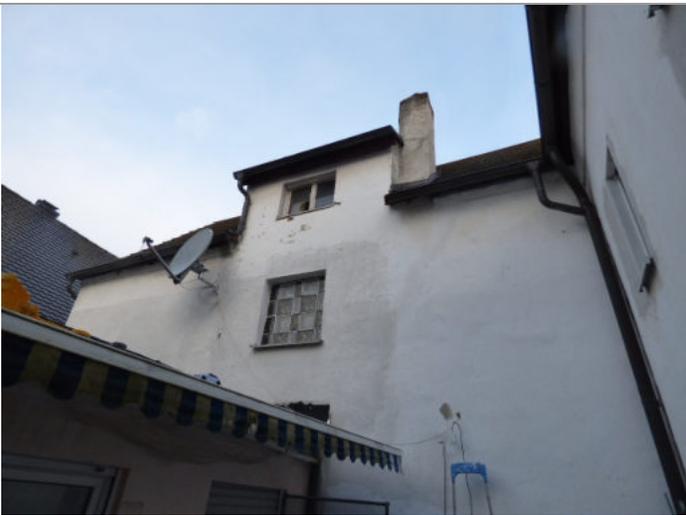
Gesamtansicht, von Südosten gesehen (Innenhofseite), rechts zwei Fenster des Fensterrechts im OG des Nachbargrundstücks Flst.-Nr. 269/1
Bild 3

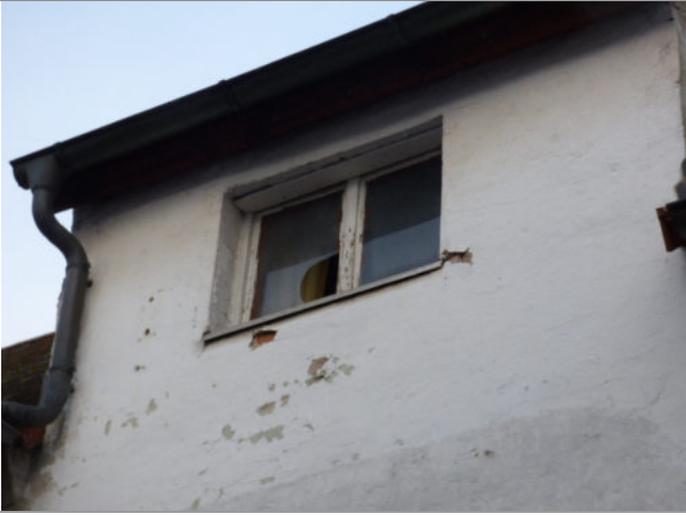
Ansicht Innenhoffassade mit Schäden

- Insgesamt sehr stark abgenutzter Allgemeinzustand
- Teils veraltete Gebäudetechnik
- Teilerneuerung Fenster erforderlich
- Wand- und Deckenverkleidung im Innenbereich ist umfangreich zu überarbeiten
- Bodenbeläge überwiegend erneuerungsbedürftig
- Holztreppe von EG zu DG ist zu überarbeiten
- Sehr alte Metallhaustüre ist zu erneuern
- Überarbeitung Sanitäranlagen im EG
- Schäden an Außenbauteilen (z. B. Fassade etc.)

Die vorstehend genannten Baumängel bzw. Bauschäden bzw. der allgemein teils nicht nutzungsfähige Ausstattungszustand waren zum Wertermittlungsstichtag zu beseitigen. Hierbei wird das Wohngebäude nicht an die Anforderungen aktueller und moderner Wohn- und Lebensverhältnisse angepasst, denn hierfür wäre eine umfassende Modernisierung notwendig. Stattdessen werden Kosten berücksichtigt, welche das Bewertungsobjekt in einem einfachen Objektzustand weitgehend für einfache Wohnansprüche nachhaltig nutzbar machen. Dies bedeutet im Umkehrschluss, dass in Bezug auf die Vergleichbarkeit mit den Vergleichsgrundstücken nur notwendigste Maßnahmen berücksichtigt werden, um eine Vermietung auf einfachem Niveau zu ermöglichen.

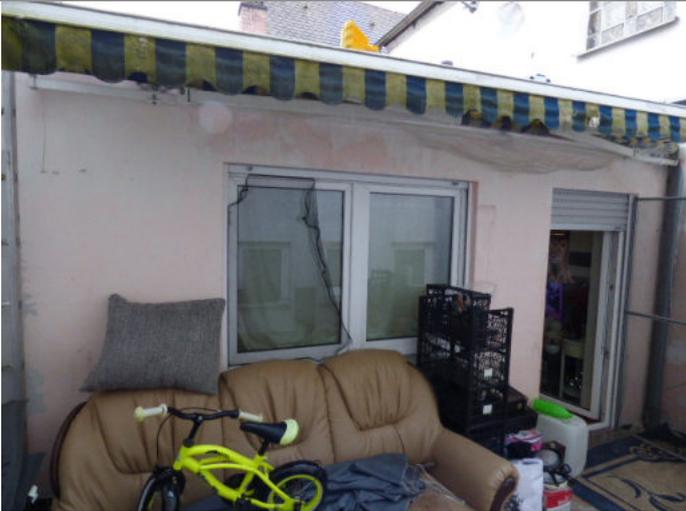
Bild 4

Ansicht Anbautrakt Innenhof (nur EG), von Südosten gesehen
Bild 5

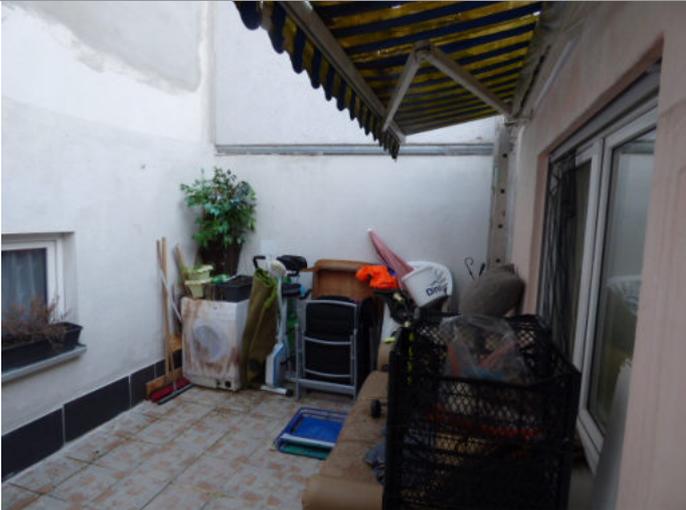
Innenhofansicht, links eines der Fenster des Fensterrechts zugunsten des Nachbargrundstücks Flst.-Nr. 269/1
Bild 6

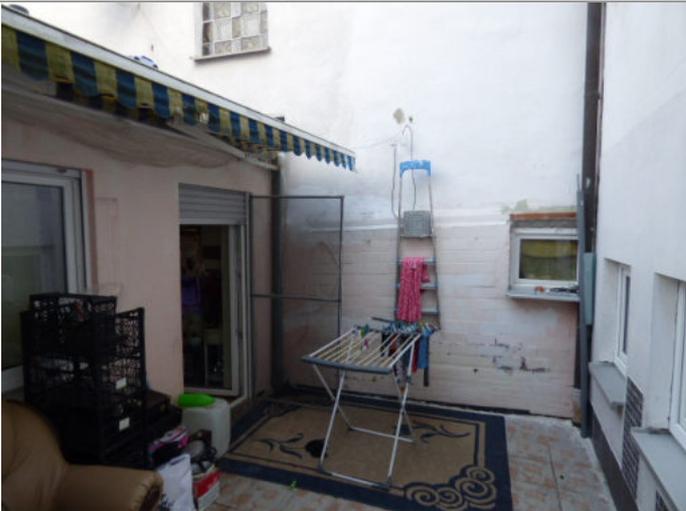
Innenhofansicht, rechts zwei Fenster des Fensterrechts zugunsten des Nachbargrundstücks Flst.-Nr. 269/1

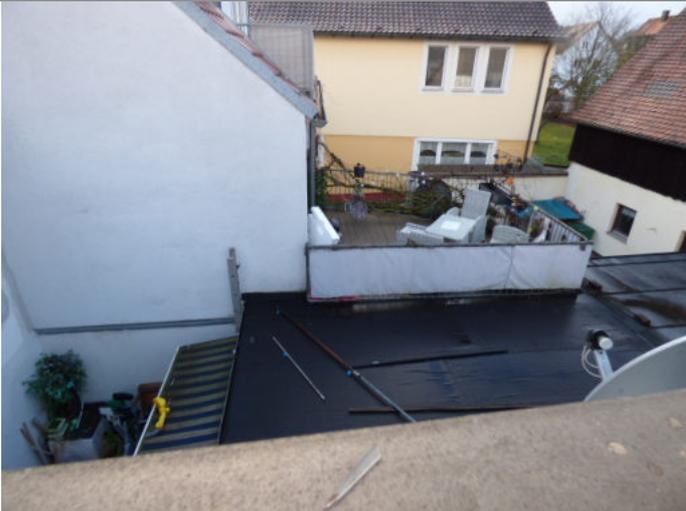
Bild 7

Dachansicht Anbautrakt (Flachdach)
Bild 8

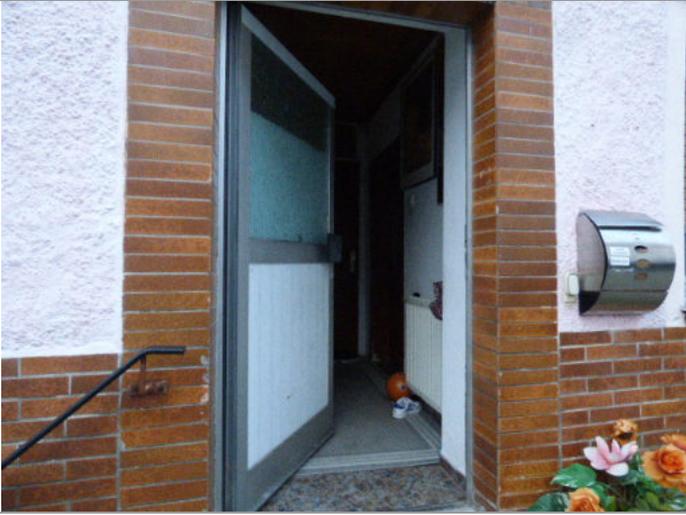
Hauseingangsbereich Nordwesttraufseite
Bild 9

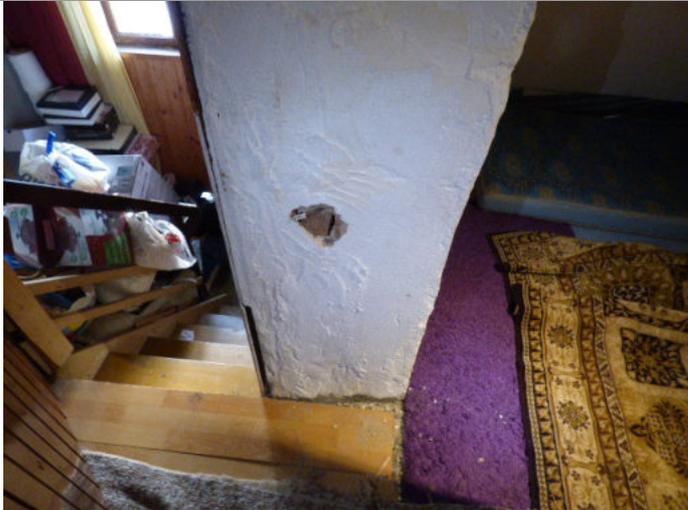
A close-up photograph of a hole in a white wall. The hole is roughly circular and appears to be a result of damage or a pest infestation. A wooden staircase railing is visible on the left side of the frame.	
		Ansicht Spitzboden	
Bild 24
