## Zusammenfassung des Verkehrswertgutachtens

90602 Pyrbaum, Ortsstraße 16

Wohnung im Erd- und Obergeschoss nebst Keller-  
raum, im Aufteilungsplan mit Nr. 1 bezeichnet,  
Wohnfläche ca. 134 m<sup>2</sup>

**Verkehrswert**

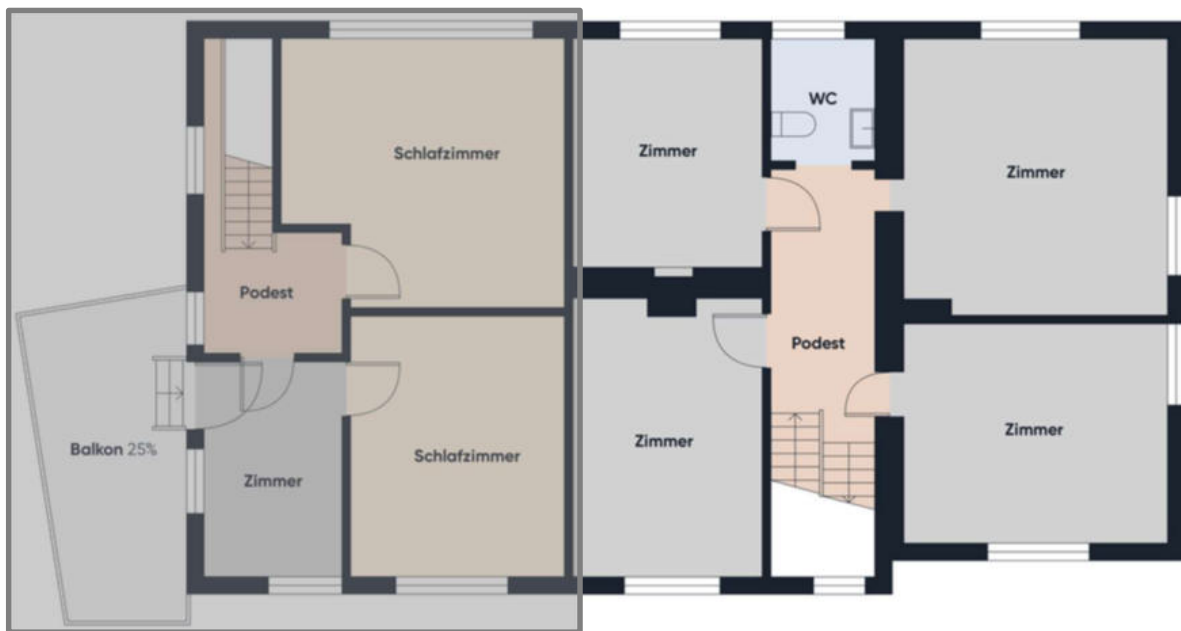
Abbildung 16 Grundriss 1. Obergeschoss

Das Obergeschoss folgt einer ähnlichen Struktur wie das Erdgeschoss. Ein zentraler Flur erschließt sämtliche Räumlichkeiten und ermöglicht den Zugang zu vier Zimmern sowie einem WC, das sich am Ende des Flurs befindet. Es gibt keine Durchgangszimmer, wodurch die Raumaufteilung funktional bleibt. Im Vergleich zur Planung aus dem Jahr 1997 wurde das WC nachträglich hinzugefügt, sonst wurden keine weiteren Änderungen vorgenommen wurden.
