Zusammenfassung des Verkehrswertgutachtens

über das Grundstück in 90431 Nürnberg, Erasmusstraße 2, Dunantsraße 4

Flst. 95/46 und 95/47

**verbunden mit dem Sondereigentum an der
Wohnung Nr. 13**

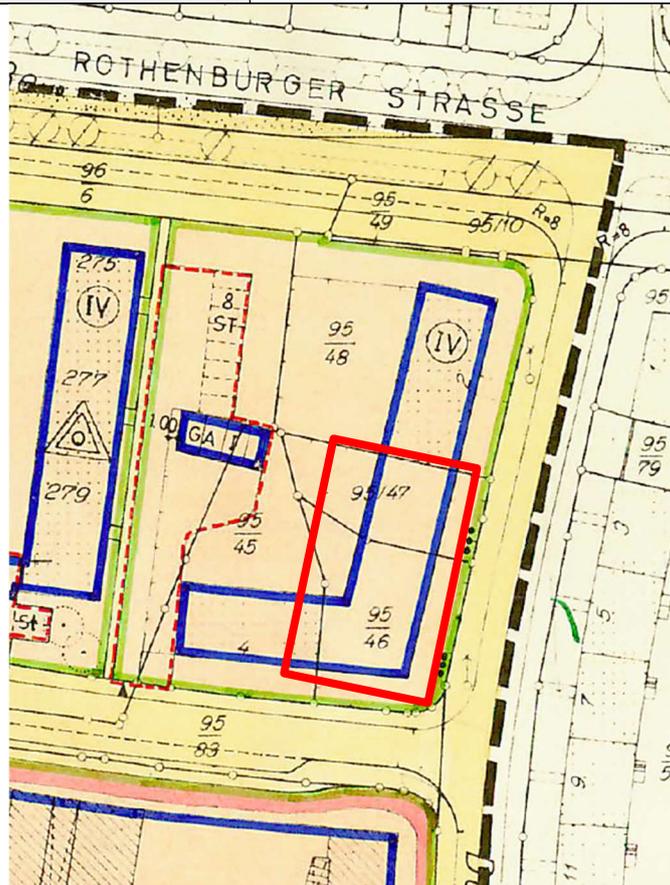
Abbildung 2 Auszug aus dem Bebauungsplan Nr. 3703

| Aussagen Bebauungsplan | überbaubare Grundstücksfläche: blaue Linien Zahl der Vollgeschosse zwingend: IV |

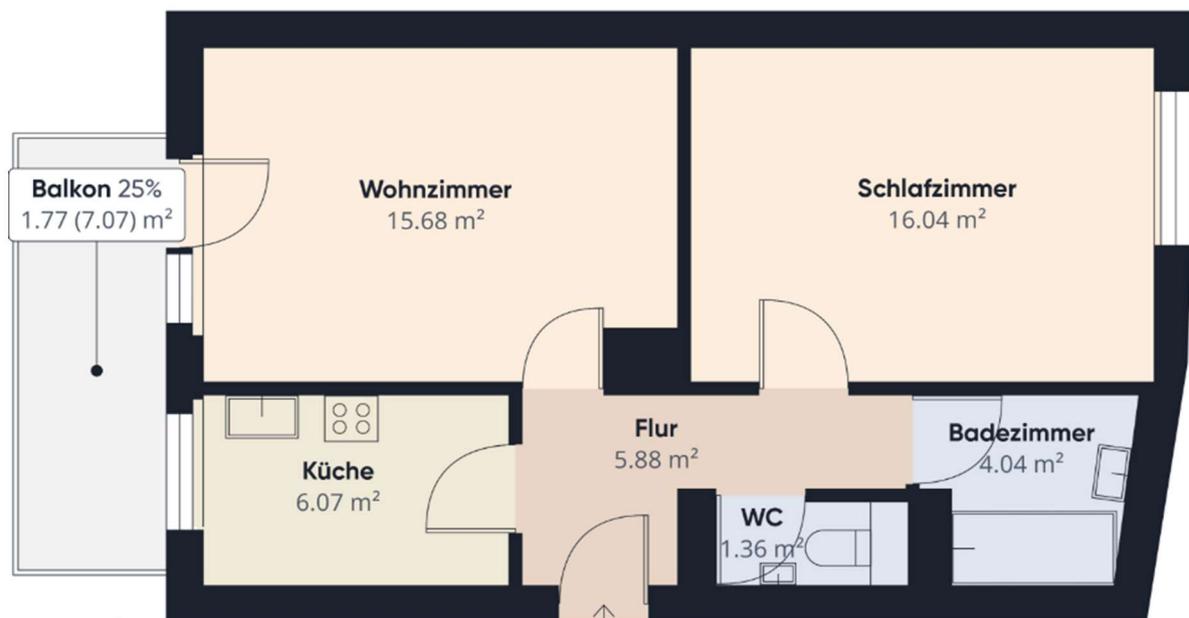
Abbildung 3 Grundriss Wohnung Nr. 13

Die Wohnung 13 befindet sich im 3. Obergeschoss und ist über das innenliegende Treppenhaus erreichbar. Die 2-Zimmer-Wohnung verfügt über einen quadratischen Grundriss. Der zentral gelegene Flur verbindet alle Räume der Wohnung. Das Schlafzimmer befindet sich im nordwestlichen Bereich des Grundrisses. Das Badezimmer und das WC sind nördlich bzw. östlich des Flurs angeordnet. Auf der Südseite des Grundrisses liegen die Küche und ein Wohnzimmer. Der Zugang zum Balkon erfolgt im Süden über das Wohnzimmer.
