KURZBESCHREIBUNG ZUM VERKEHRSWERTGUTACHTEN

für das Objekt
Geißlerstr. 15 in Nürnberg
Sondereigentum Nr. 5

VERKEHRSWERT zum Stichtag 25.02.2025

138.500,00 €

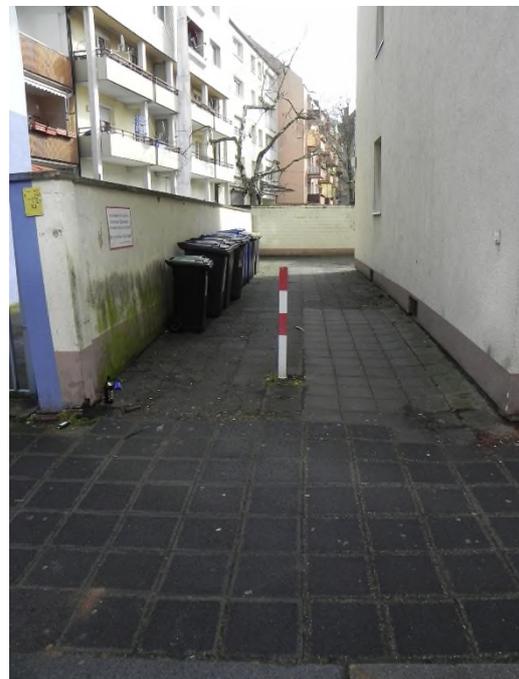
Zugangsweg Hauseingang

Der Hauseingangsbereich liegt an der Rückfassade des Bewertungsobjektes. Der Zugangsweg im Norden ist mit Betonpflaster belegt und der Bereich des Fahrradstellplatzes ist teilweise betoniert. Beim Betonpflaster sind Setzungen der Pflastersteine vorhanden. Im Bereich des Fahrradstellplatzes ist ein Revisionszugang vorhanden, bei dem es sich vermutlich um einen Kanalzugang handelt.

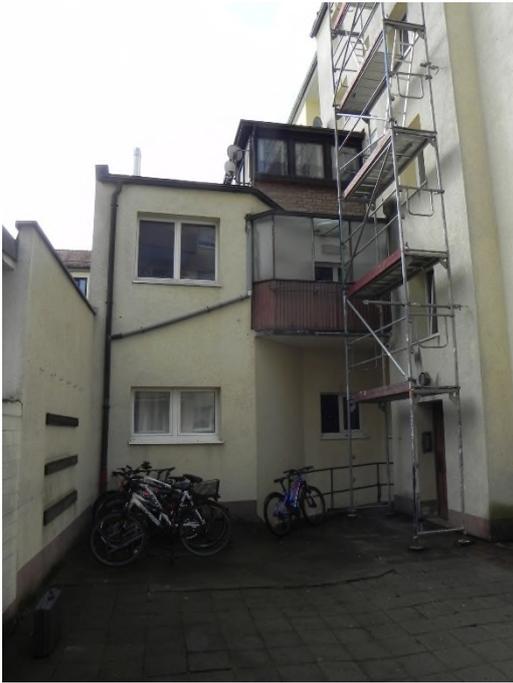
Im Hauseingangsbereich gibt es zwei Außenzugänge zu den Kellerräumen, die über eine elfstufige Betontreppe erreichbar sind. Bei der Außentreppe in das Kellergeschoss ist ein Metallgeländer als Sturzsicherung angebracht.

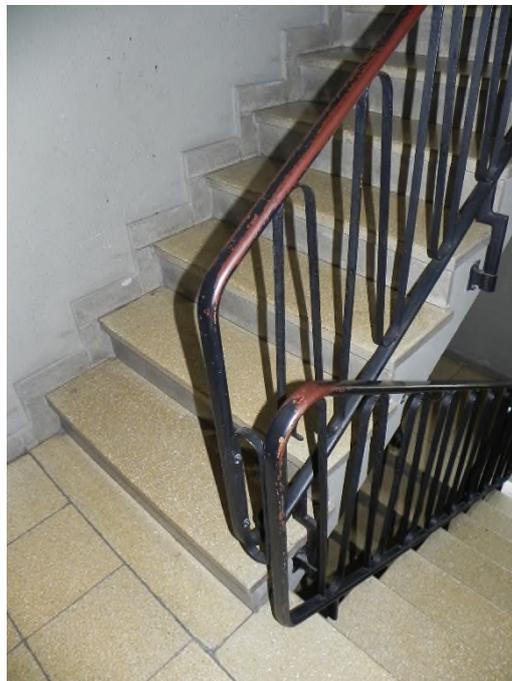
Der Hauseingang befindet sich im Osten an der Rückfassade des Gebäudes. Das Erdgeschoss und Treppenhaus sind drei Stufen erhöht. Der Boden ist mit Naturstein oder Kunststein gepflastert. Die Wände sind verputzt und gestrichen, der untere Bereich der Wände ist mit einem Ölanstrich farblich abgesetzt. Im ganzen Treppenhaus ist abplatzender Putz durch eindringende Feuchtigkeit vorhanden.

Bei der Treppe handelt es sich um eine Podesttreppe mit Natur- oder Kunststeinbelag und einem Metallgeländer. Im Treppenhaus sind Fenster vorhanden.

„Die Wohnungseigentümer beauftragen und bevollmächtigen die Verwaltung die Firma Damus mit der Sanierung des Treppenhauses im Namen und auf Rechnung der Eigentümergemeinschaft zu beauftragen. Die Kosten hierfür werden aus den Rücklagen entnommen. Vor Ausführung der Malerarbeiten sind durch eine Elektrofirma die Licht, Klingelschalter und die Deckenleuchten (LEDs) zu erneuern. Außerdem muss noch den Feuchtigkeitsschaden welchem vom Dach ausgeht behoben werden.

Sanierung des Treppenhauses	ca. 10.932,91 €
Schaden Dachentwässerung	nicht bekannt
Elektroarbeiten	ca. 1.800,00 €
Erneuerung Heizungssystem und Anpassung an die Anforderungen des § 71 Abs. 1 GEG	nicht bekannt

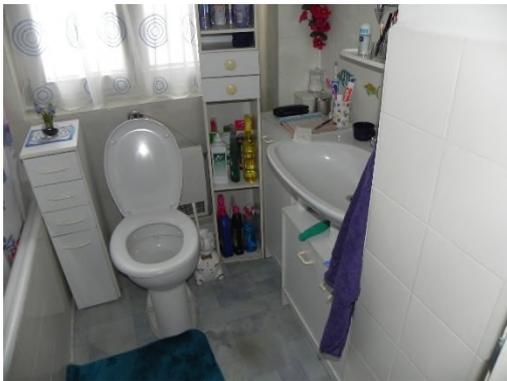
Badezimmer

Die Badezimmerausstattung entspricht weitgehendst der des ursprünglichen Baujahres und ist technisch wie auch zustandsbedingt nicht mehr zeitgemäß.

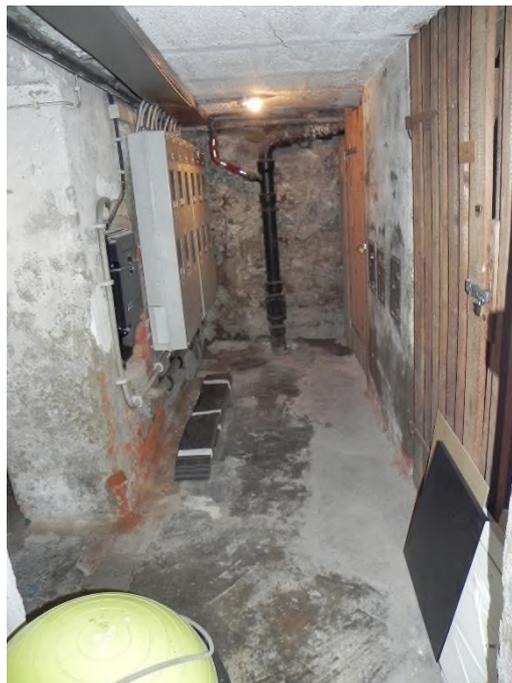
Der Eingang zum Keller befindet sich gegenüber dem Hauseingang. Die Kellertüre ist eine Holztüre mit Glasausschnitt und bei der Kellertreppe handelt es sich um eine neunstufige Granittreppe. Die Kellerabteile sind mit Holzlattenelementen voneinander abgetrennt. Die Raumhöhe der Kellerräume liegt bei teilweise 1,9 Meter im Mittel.
