Auszug aus dem Gutachten

über den **Verkehrswert/Marktwert** (§ 194 Baugesetzbuch) des Objekts

91154 Roth, Nürnberger Straße 22

**Wohnhaus mit zwei Wohnungen, 3 Garagen, Zufahrts-, Wege- und Freiflächen
Flur Nr. 1270/6 der Gemarkung Roth, Grundstücksfläche 980 m²**

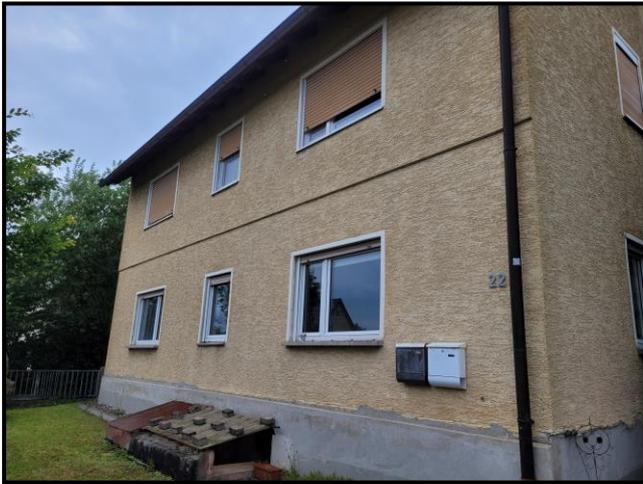
Die Fassaden sind verputzt und gestrichen. Um ca. 2006 erfolgte eine Sanierung des Sockelbereichs, zur Behebung der damals dort vorhandenen Feuchtigkeitsschäden. Eine Angleichung der Außenputzstruktur wurde jedoch nicht vorgenommen.

Fassade Straßenseite

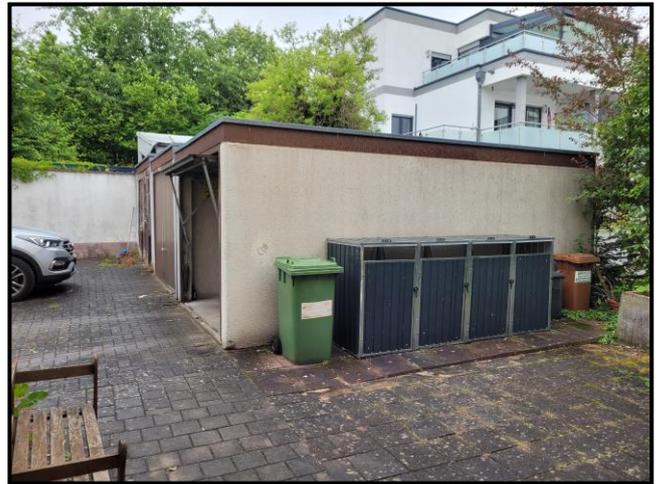
An der südöstlichen Grundstücksgrenze befinden sich drei Beton-Fertigteilvergaragen mit Stahl-Schwingtoren. Davon werden zwei als Kfz-Einstellplatz genutzt. Sie sind zu einer NKM von je 20,00 €/Monat an die jeweiligen Nutzer der Wohnungen vermietet. Die dritte Garage hat kein Tor und wird als Einstellplatz für Fahrräder u.a.m. verwendet. Die davor befindliche Freifläche ist befestigt (Betonsteine, Gehwegplatten und Asphalt). Sie wird als Zufahrts- und Parkfläche genutzt.

3 Garagen

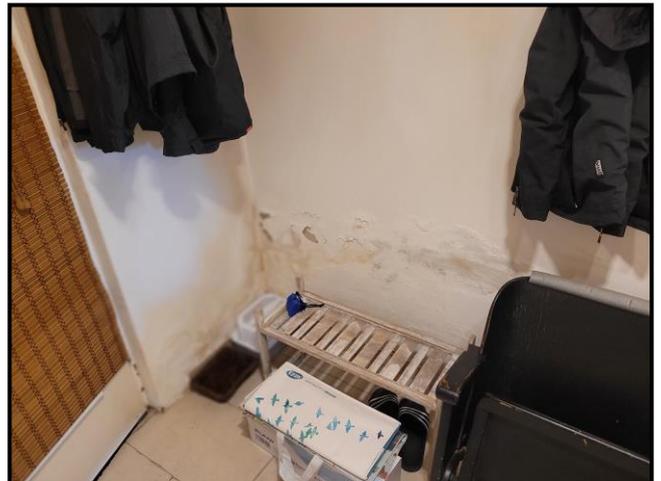
In der Erdgeschosswohnung sind im Bereich Diele/Gang an der Wand zu Bad/WC Feuchtigkeitsschäden an Putz und Mauerwerk augenfällig.

Beispiel für Innenansicht und Objektzustand:
Wohnung EG, Diele/Flur mit Feuchtigkeitsschäden

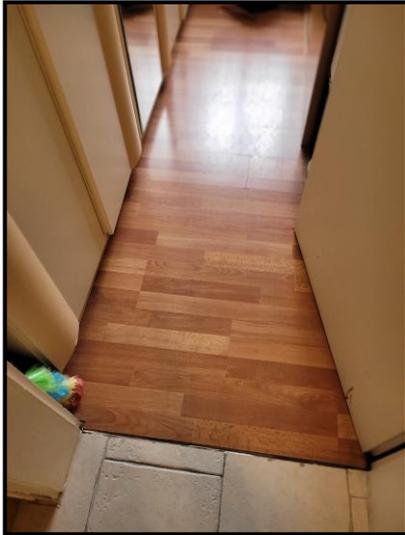
Die Innenwände sind verputzt und tapeziert/gestrichen. Die Bodenbeläge sind als Fertig-Parkett, Laminat, Vinylboden und in keramischen Belägen ausgeführt. Teilweise handelt es sich dabei um Mietereinbauten.

Beispiel für Innenansicht und Objektzustand:
Wohnung EG, Bodenbeläge (Flur/Schrankzimmer)

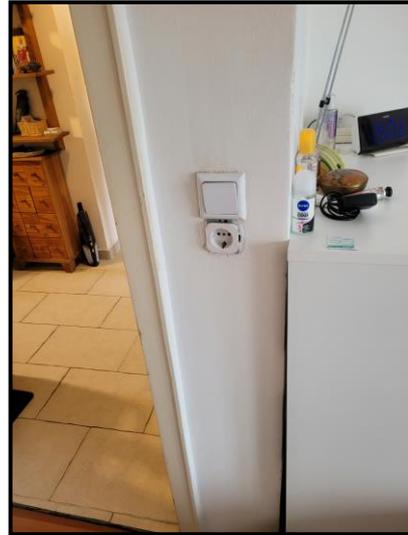
Die Wohnungen werden jeweils über eine Gastherme beheizt und mit Warmwasser versorgt. Mehrheitlich sind Flachheizkörper mit Thermostatventilen verbaut. Die Leitungen verlaufen mehrheitlich in Sockelleisten, vereinzelt auch auf Putz.

Beispiel für Innenansicht und Objektzustand:
Wohnung EG, Haustechnik

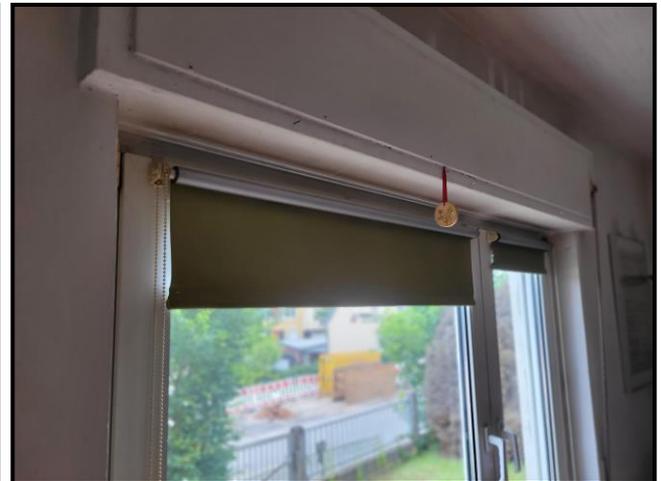
Im Erdgeschoss sind Kunststofffenster mit Isolierverglasung eingebaut, im Obergeschoss Holz-Wagner-Fenster.

Beispiel für Innenansicht und Objektzustand:
Wohnung EG, Fenster/Rollladenkasten

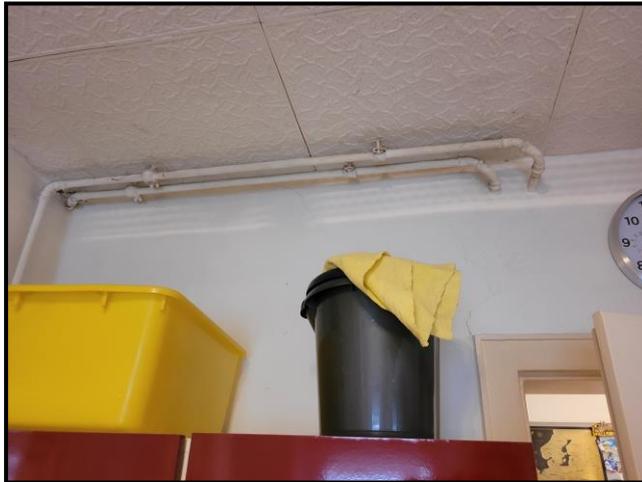
Beispiel für Innenansicht und Objektzustand:
Wohnung EG, Aufputz-Installation in Bad/WC

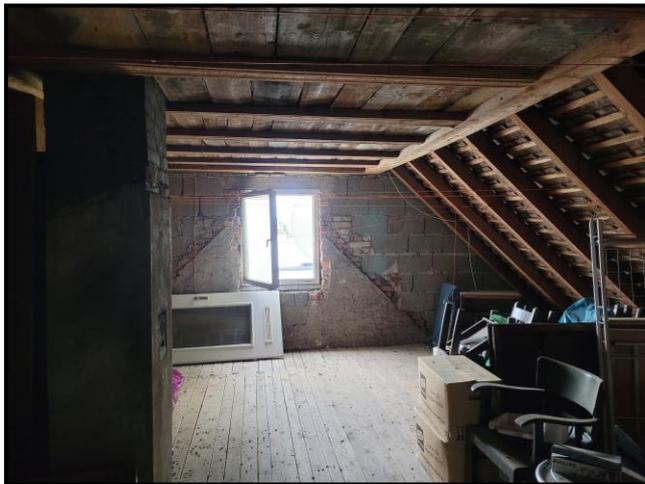
Der nicht ausgebaute Dachboden hat im Bereich des Hauptgebäudes zwei Ebenen. Der Dachboden über dem Anbau ist einfach verkleidet und kann zu Abstellzwecken genutzt werden.

Beispiel für Innenansicht und Objektzustand:
Dachboden im Bereich Hauptgebäude

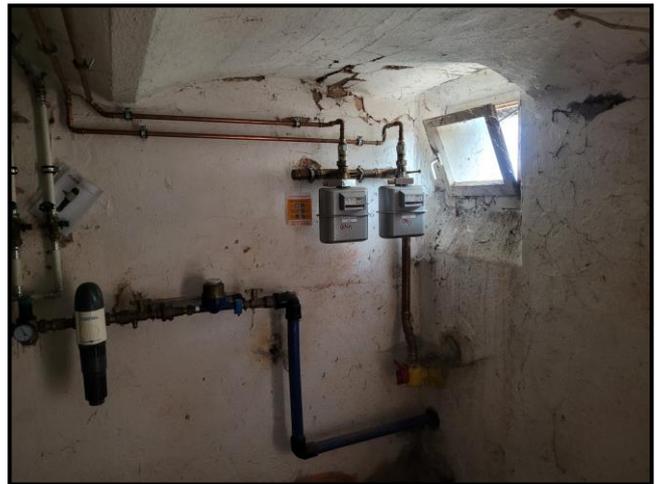
In der nur von über eine Kelleraußentreppe an der Straßenseite zugänglichen Teilunterkellerung befinden sich die Hausanschlüsse für Erdgas und Wasser.

Beispiel für Innenansicht und Objektzustand:
Teilunterkellerung

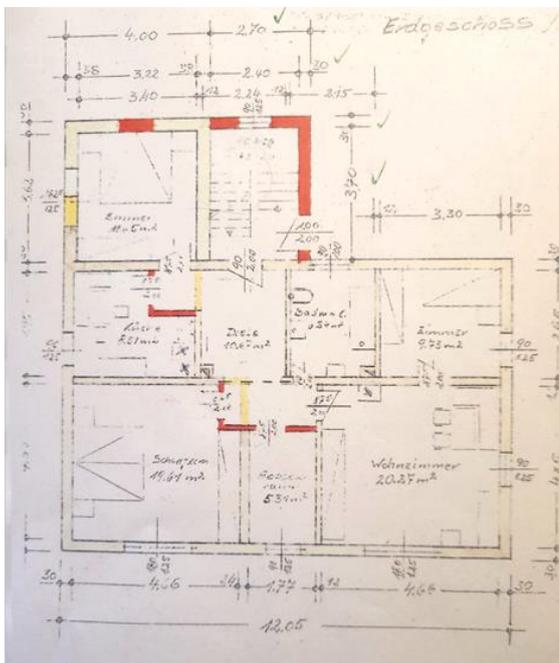
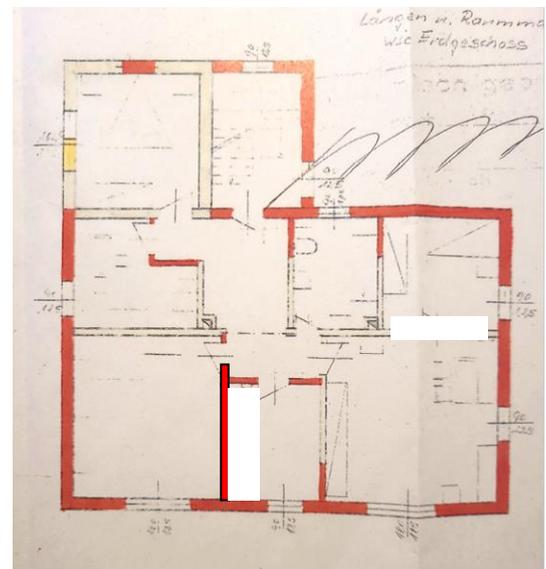
Grundrisse EG/OG (modifiziert)

- Wohnung EG mit Flur/Diele, Wohnen, Arbeitszimmer, Schlafen, Schrankzimmer, Küche, Bad/WC und Wohn-/Schlafraum im Anbau, Wohnfläche ca. 90,66 m²
- Wohnung OG mit Flur/Diele, Wohnen/Essen, Schlafen, Kinderzimmer, Küche, Bad/WC und Wohn-/Schlafraum im Anbau, Wohnfläche ca. 90,82 m²
