AUSZUG

aus dem Gutachten über den Verkehrswert

10 K 78/23

Ort – Ortsteil	90453 Nürnberg – Mühlhof
Objektadresse	Mühlhofer Hauptstraße 5
Objektart / Unterart	Eigentumswohnung / Galeriewohnung
Baujahr, ursprünglich ca.	1833, Teil-/Wiederaufbau 1923, Ausbau Bewertungsobjekt ca. 1993
Wohn- / Nutzungsfläche ca.	189 m ² WoFl
Lage im Objekt	3. OG / DG
Grundstücksgröße	2.018 m ²
Gemarkung	Mühlhof
Flurnummer	Fl.Nr. 538/8
Sondereigentum; Miteigentumsanteil	Galerie-Wohnung SE-Nr. 13; MEA 7.235/100.000
Sondernutzungsrecht an	KFZ-Stellplatz Nr. 1

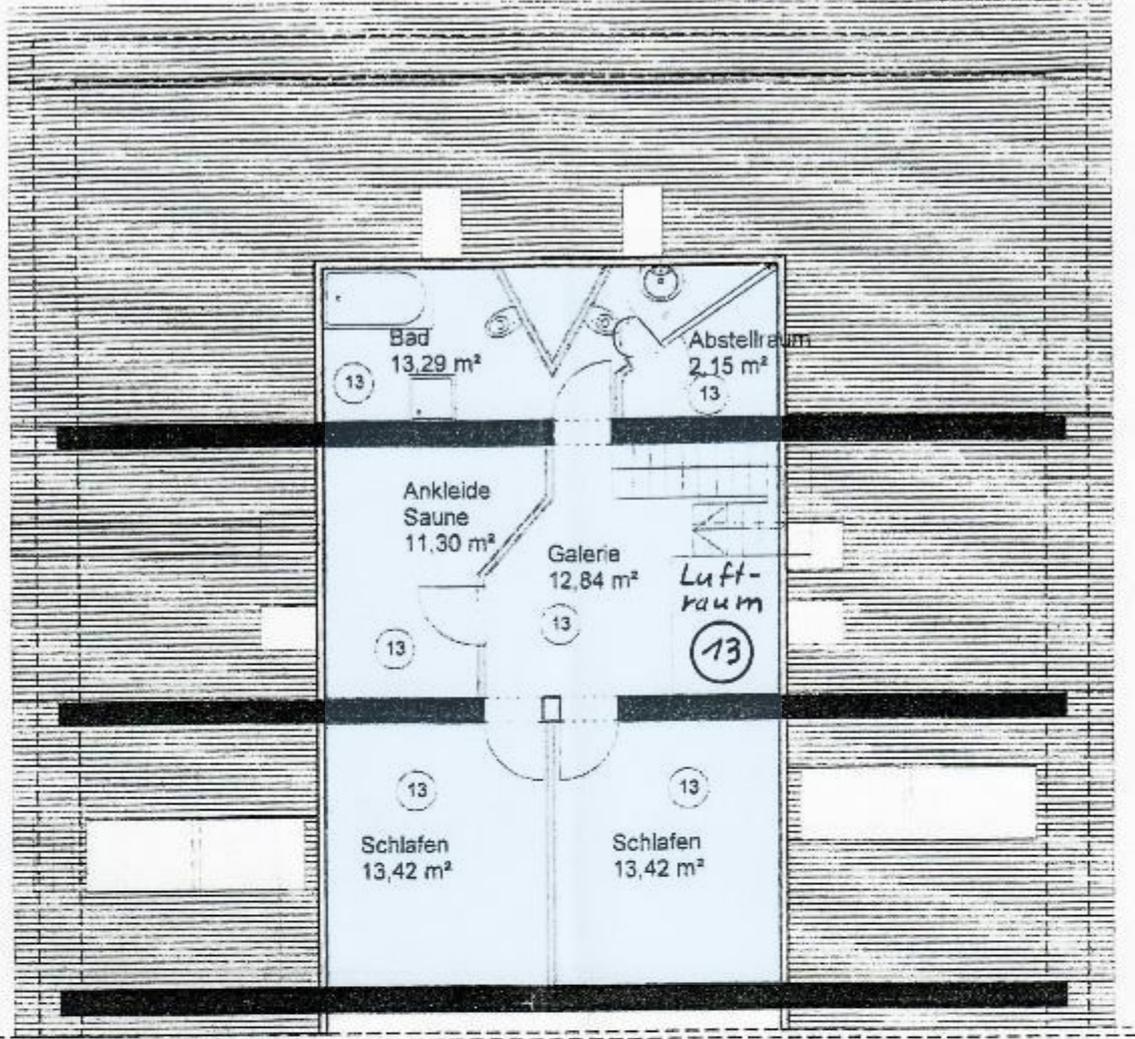
GRUNDRISS - DG Wohnung Nr. 13

Rettungsfenster
Öffnung min. 60/100 cm
Brüstung <110 cm
mit Trittstufen

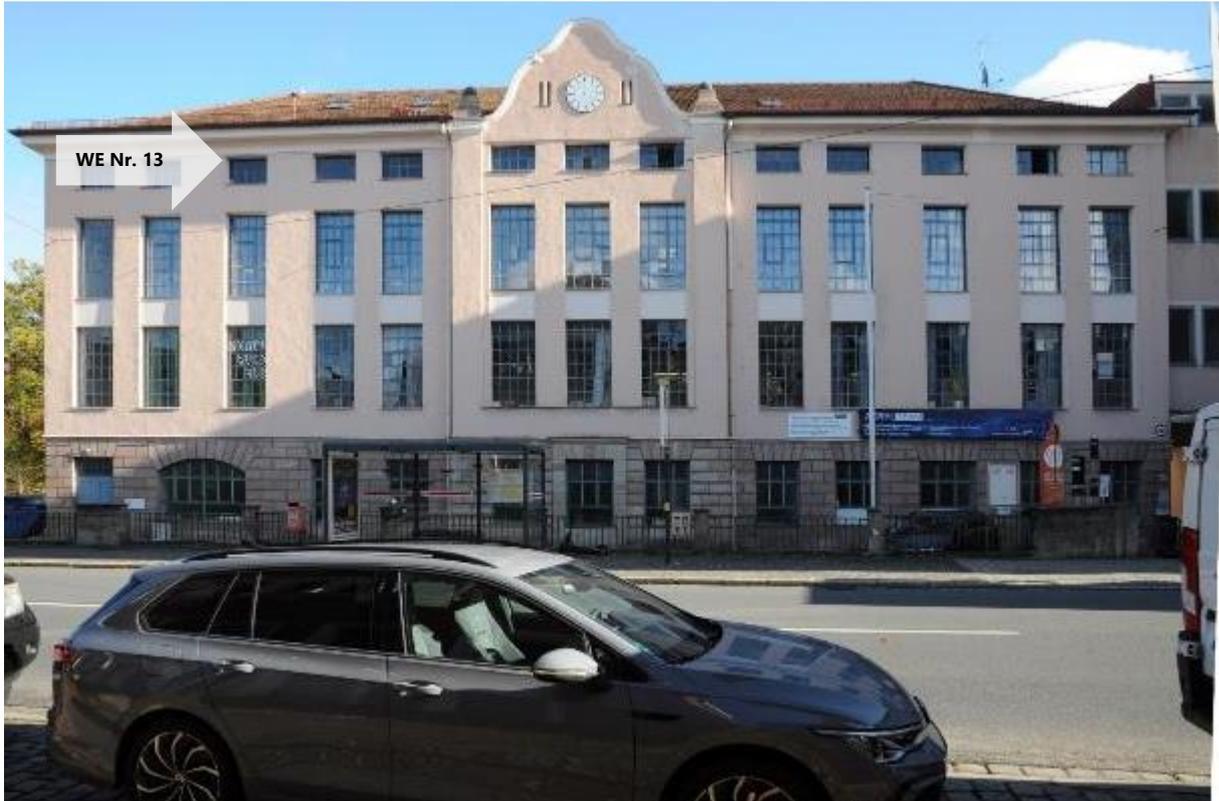
Abbildung 1 **Ansicht von Westen**

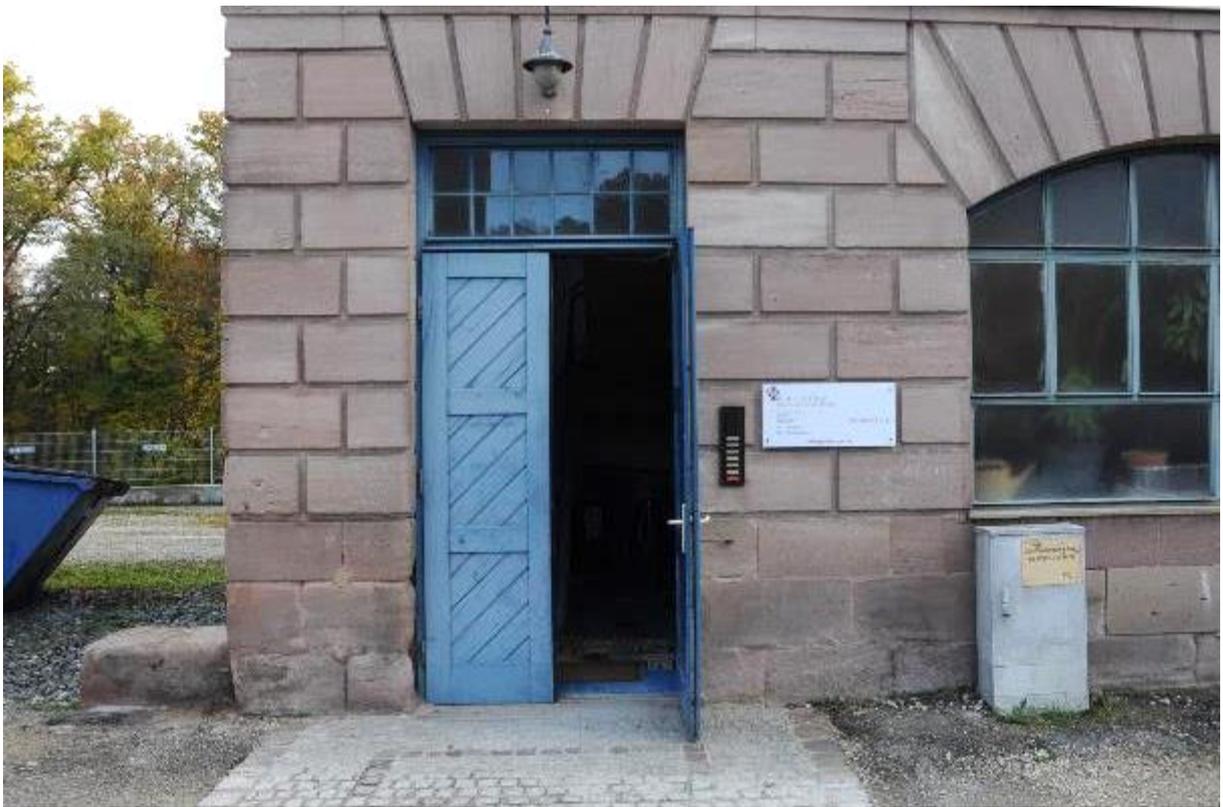
Abbildung 5 **Hauseingang / Westen**

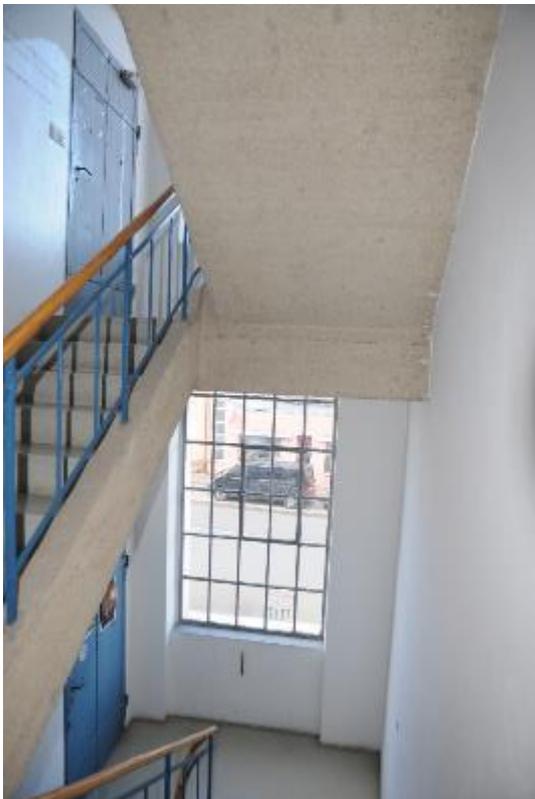
Abbildung 6 **Treppenhaus**

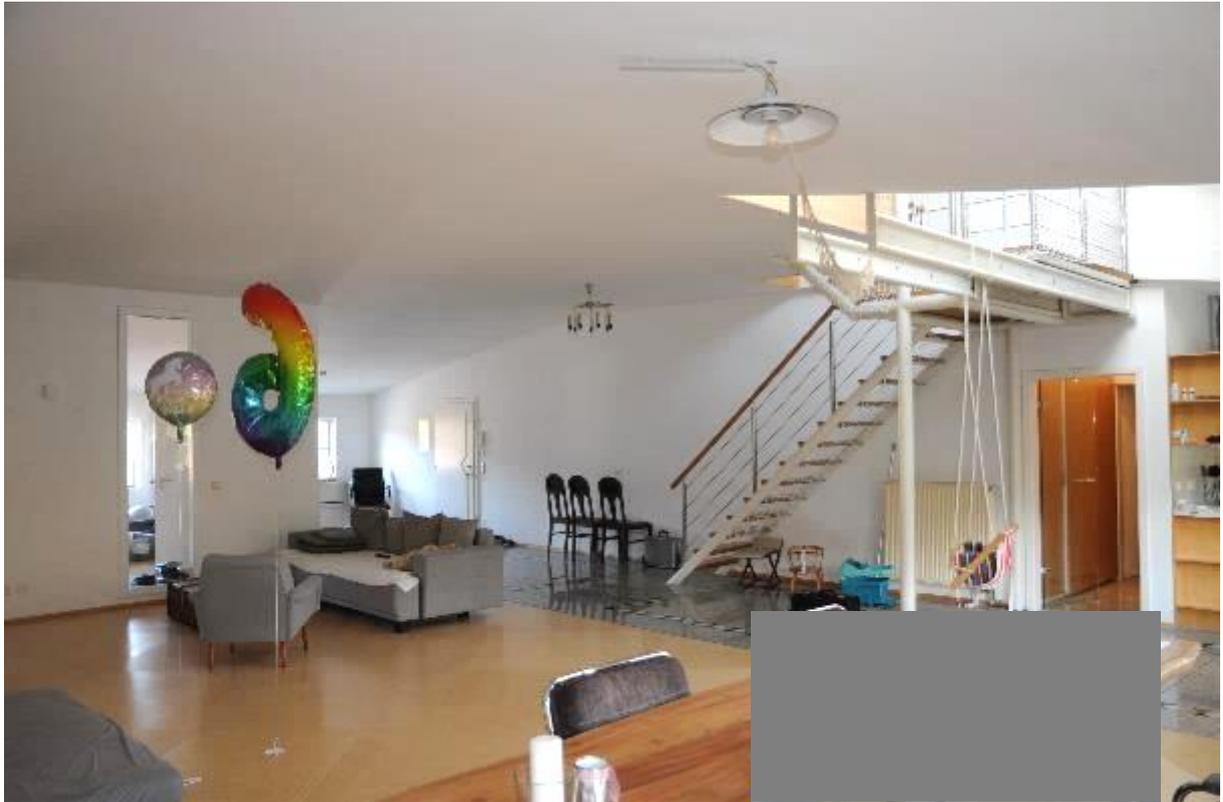
Die lichte Raumhöhe in der Mitte des Wohnraumes mit ca. 3 m ist überdurchschnittlich und verringert sich zu den Fenstern hin, bis auf ca. 2,2 m. Die Galerie im Dachgeschoss liefert über Dachflächenfenster eine zusätzliche Belichtung für den Wohnraum auf Ebene des 3. Obergeschosses.

Abbildung 9 **Wohn- / Esszimmer (Blickrichtung Eingang / West)**

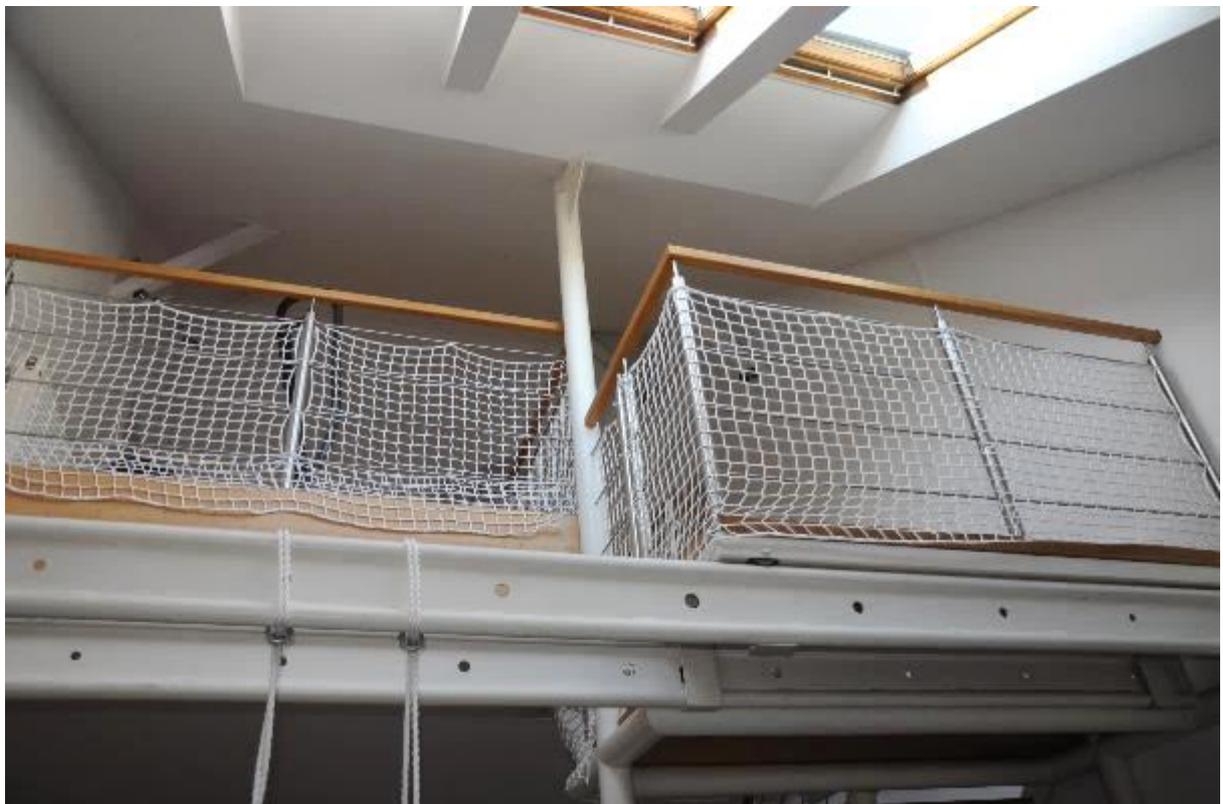
Zugang über interne Treppe als Stahlkonstruktion, Trittstufen Holz, Geländer Edelstahl, Handlauf Holz
Als individuelle Sonderkonstruktion ist das Zwischenpodest verschieblich ausgebildet.
Zweck ist die Reinigung der Dachflächenfenster in diesem Bereich zu ermöglichen.
In „Endposition“ ist teilweise keine Absturzsicherung durch eine Umwehrung gegeben.

Abbildung 14 **Galerie**

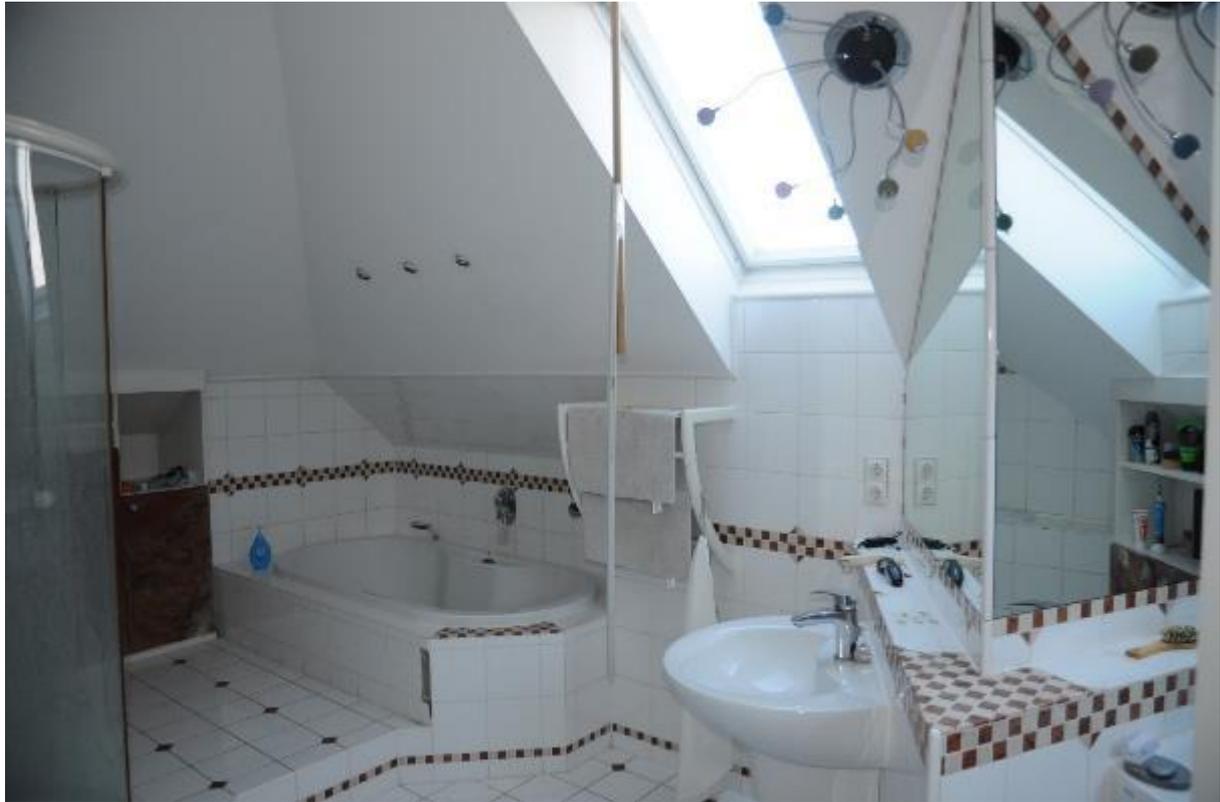
Zugang	von der Galerie / Treppenpodest
Türe/n	beschichtet, Umfassungszarge
Decke	augenscheinlich Gipskartondecken, gestrichen
Wände	augenscheinlich Gipskartondecken, gestrichen Keramikfliesen bis ca. 1,50 m, teils 2,00 m
Bodenbelag	Keramikfliesen
Fenster	Dachflächenfenster, Kunststoff 2-fach Isolierverglasung
Beheizung	als Handtuchwärmer
Sanitärobjekte	Badewanne, Dusche, Hänge-WC, 2 Handwaschbecken

Abbildung 15 **Bad**

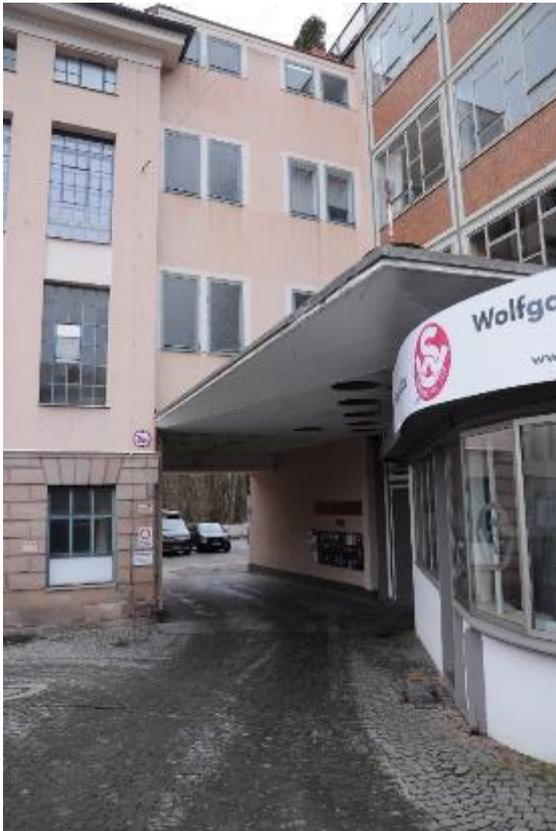
| lfd. Nr. 1 | 1 | Am ganzen Grundstück: Recht au Erhaltung einer Brandmauer für den jeweiligen Eigentümer des Grundstücks Fl.Nr. 538

Abbildung 19 **Abt. II - Brandwand (1.OG – 3.OG) / Geh- und Fahrtrecht**

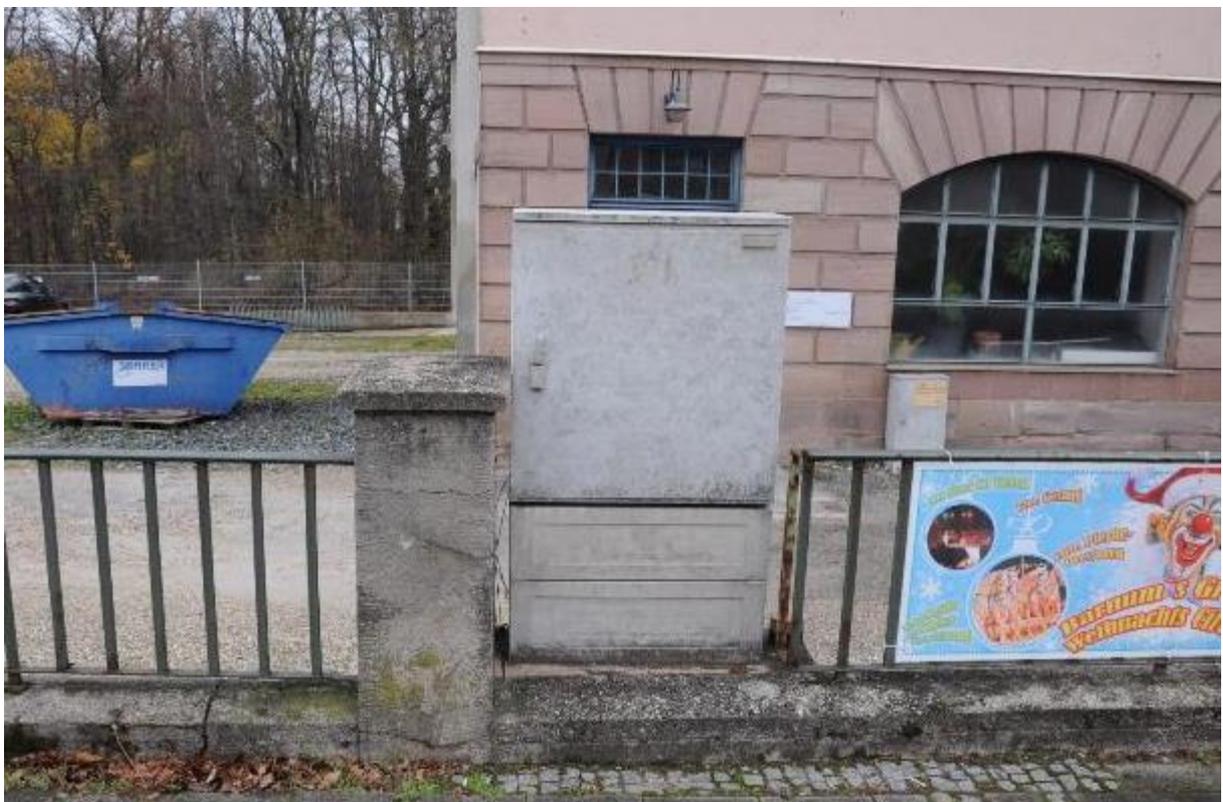
| lfd. Nr. 5 | 1 | Am ganzen Grundstück: Versorgungsleitungsrecht für den jeweiligen Eigentümer des Grundstücks Fl.Nr. 538/10

Abbildung 20 **Abt. II - Installationskasten / Versorgungsleitungsrecht**
