Zusammenfassung des Verkehrswertgutachtens

über das Grundstück in	91126 Schwabach, Königsplatz 21 und 23, Rathausgasse 2 und 4, Südliche Mauerstraße 2 und 4, „Hüttlinger – Areal“
Bewertungsobjekt	Wohnung im 1. OG samt zwei Abstellräumen im 3. OG des Gebäudes Rathausgasse 4, je Nr. 15 des Aufteilungsplans (<u>tatsächlicher Ausbau als Gewerbeeinheit/Hörsaal!</u>)
Anteil am Grundstück	256,57/10.000 Miteigentumsanteil
Wertermittlungs-/ Qualitätsstichtag	03.07.2023
Verkehrswert	450.000 €

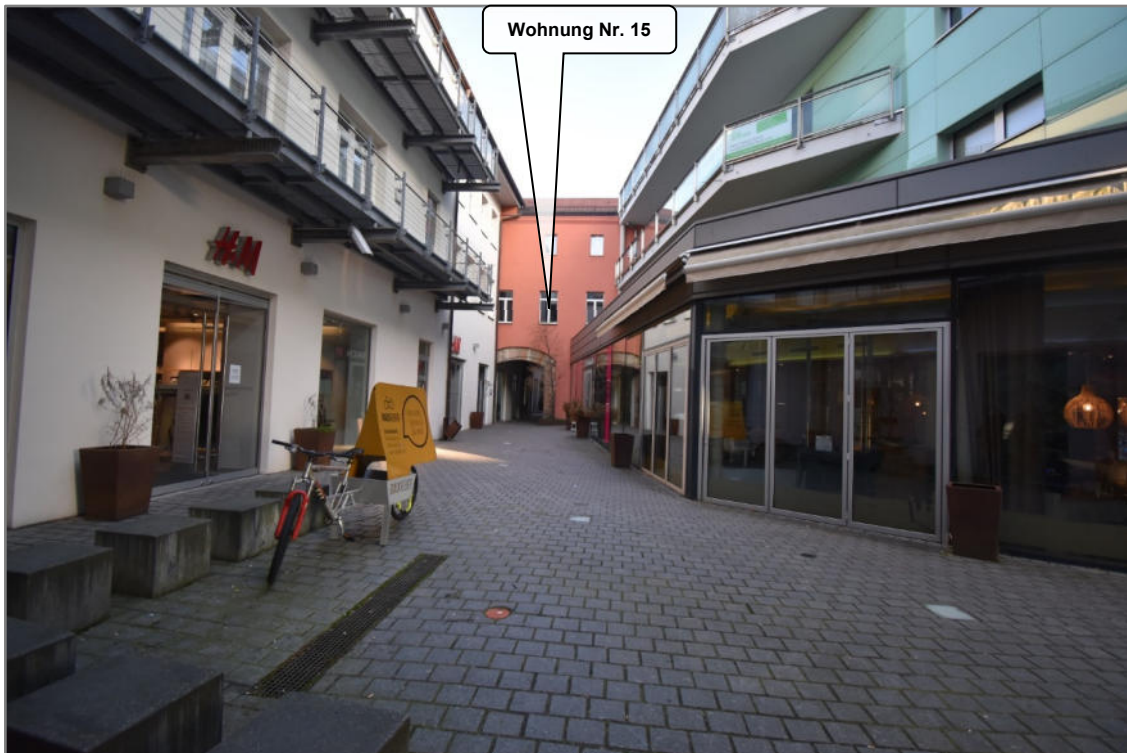
Hof 2 (Neuer Hof), Blick nach Norden

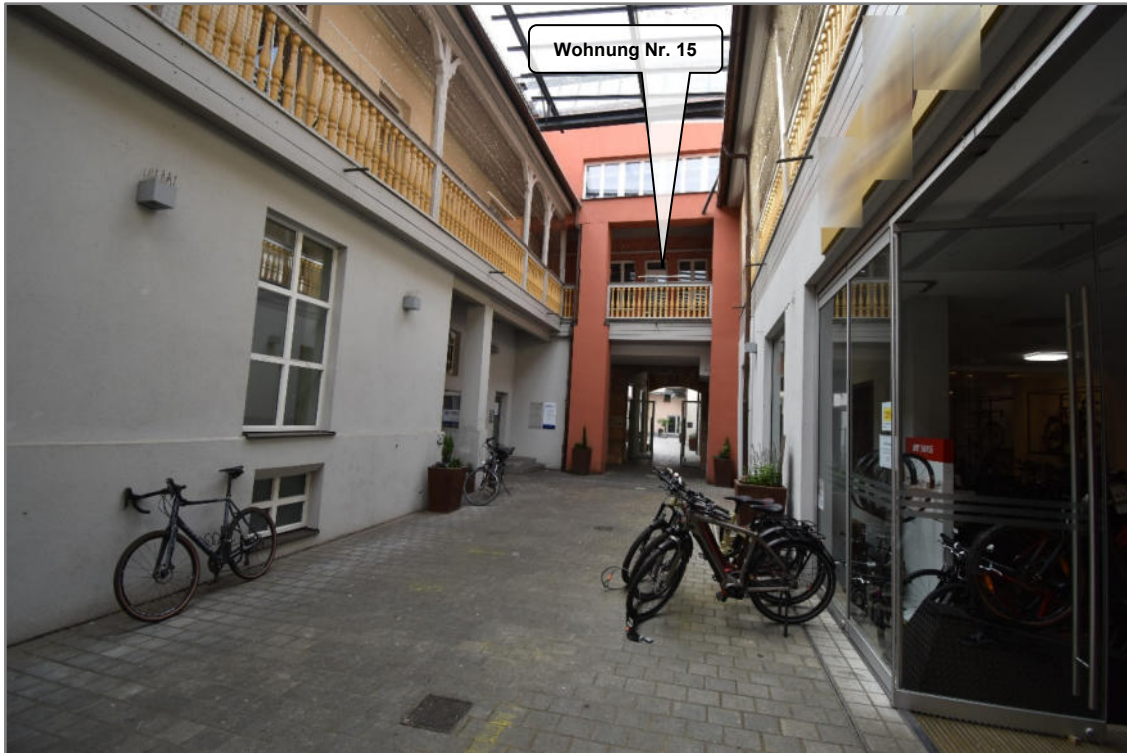
Hof 1 (Romantischer Hof), Blick nach Süden

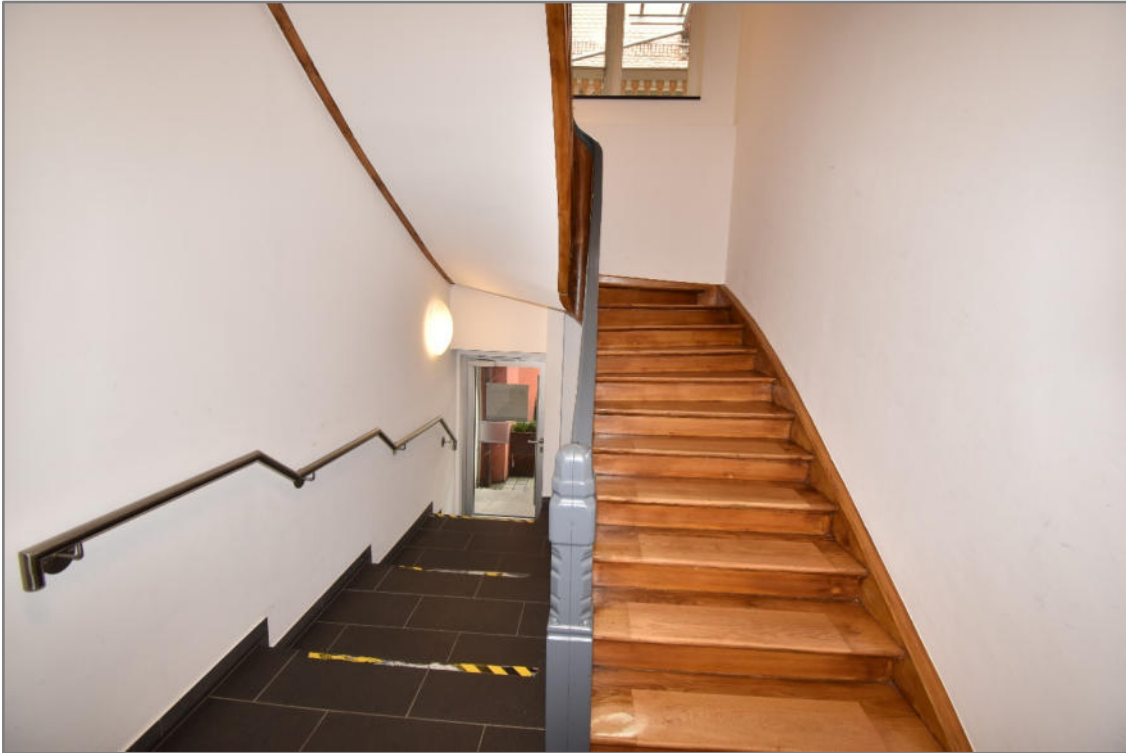
**Rathausgasse 4, Erdgeschoss, links Stufen zur Haustür,
rechts Treppe zu den Obergeschossen**

Die vertikale Erschließung des Gebäudes erfolgt über ein Treppenhaus und über einen Aufzug. Der Treppenlauf stellt sich mit Tritt- und Setzstufen sowie Geländer in Holz dar, aus der Gestehungszeit des Gebäudes. Im Treppenhaus sind die Wände und die Decken verputzt und gestrichen, die Belichtung und Belüftung erfolgt über Holzisoliertglasfenster, neueren Datums. Der Aufzug ist Fabrikat Thyssen Krupp, Tragkraft 675 kg bzw. 9 Personen, Baujahr 2007 und fährt vom Erd- bis zum 2. Obergeschoss. Der Aufzug kann vom Hof aus separat und ebenerdig begangen und mit einem Rollstuhl befahren werden.

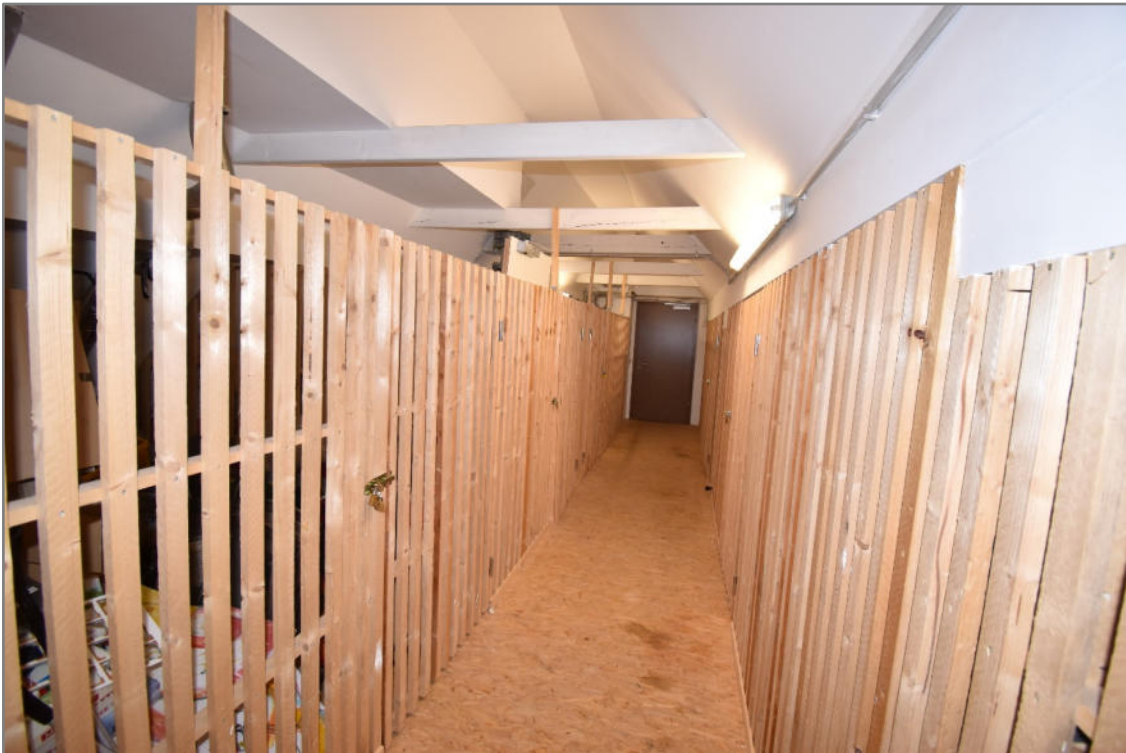
**Rathausgasse 4, Dachgeschoss (3. Obergeschoss)
mit Dachbodenabteilen**

Das Dachgeschoss im Gebäude E kann vom 2. Obergeschoss aus nur über die Treppe erreicht werden. Über das Treppenpodest und einen Flur wird über eine Brandschutztür nach Süden ein Bereich mit Flur und sieben Dachbodenabteilen, welche mit Holzlattenrosten voneinander abgetrennt sind und über Holzlattentüren begangen werden. Der Fußboden ist mit Grobspan-/OSB-Platten belegt. Die Wände und die Dachschrägen sind mit Gipskartonplatten verkleidet. Zu der hier zu bewertenden Einheit gehören die im Aufteilungsplan mit Nr. 13 (lt. Plan 4,44 m²) und 15 (lt. Plan 3,54 m²) bezeichneten Dachbodenabteile, wobei das Abteil Nr. 13 durch einen Nachtrag zur Teilungserklärung der Einheit Nr. 15 zugeordnet wurde.

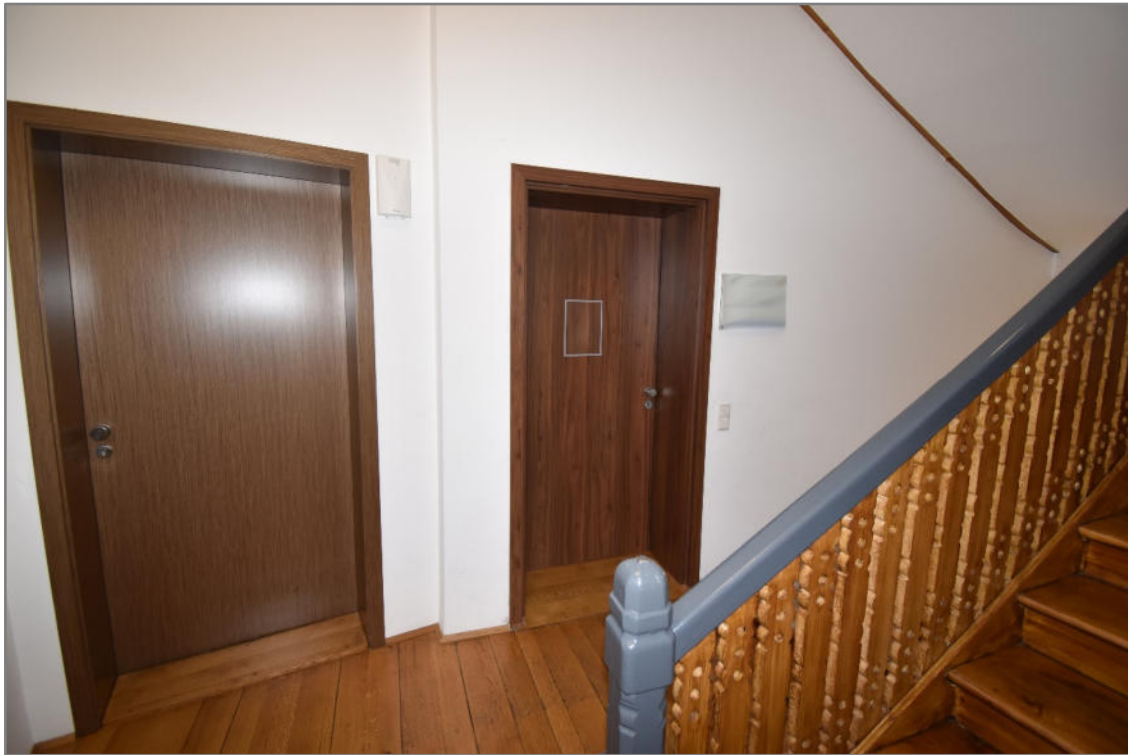
**Rathausgasse 4, 1. Obergeschoss,
Tür rechts zur Wohnung Nr. 15**

Die Einheit wird vom Treppenpodest des Gebäudes Rathausgasse 4 aus über eine hochwertige Brandschutztür, Eiche dunkel furniert, mit Schließautomatik, begangen und liegt vollständig im Gebäude C2 (Fabrikgebäude Hof 2, siehe Grafik Seite 11).

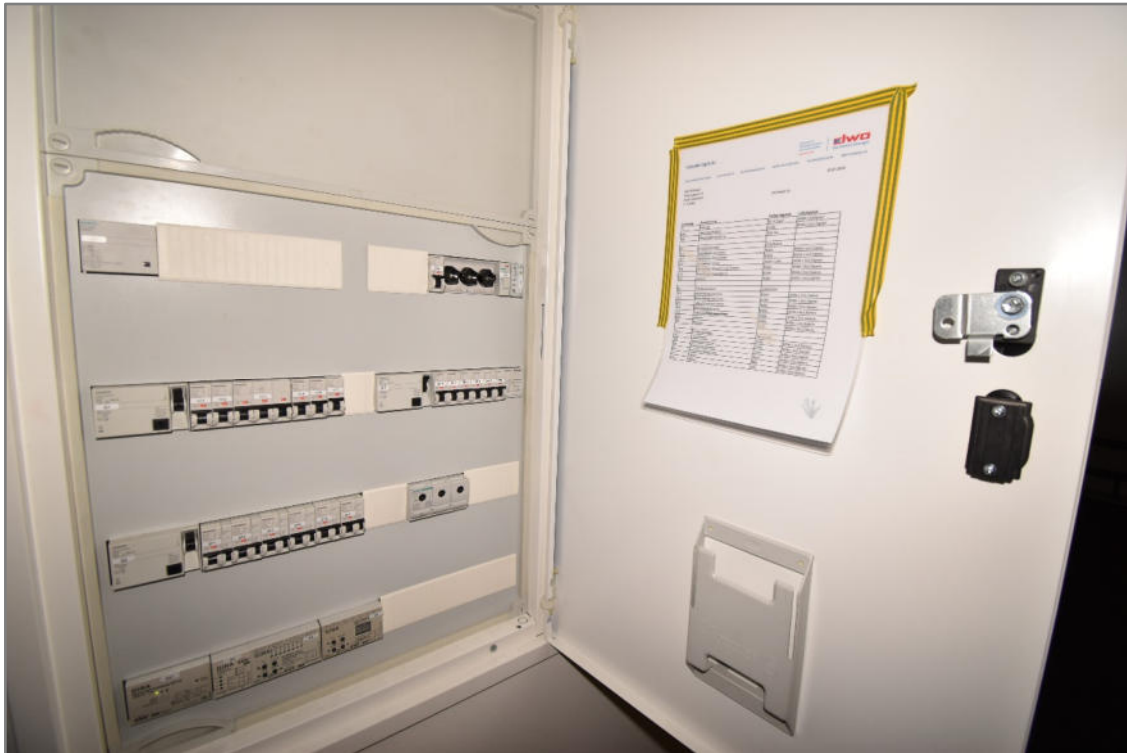
**Rathausgasse 4, 1. Obergeschoss, Wohnung Nr. 15,
Sicherungskasten**

Neben einer umfänglichen Elektroinstallation sind EDV-Verkabelung, zwei Anschlüsse für Beamer samt zwei elektrischen Leinwänden, Lautsprecher sowie eine zentrale Steuereinheit für Licht, Lüftung und die vorgenannten Anlagen vorhanden.

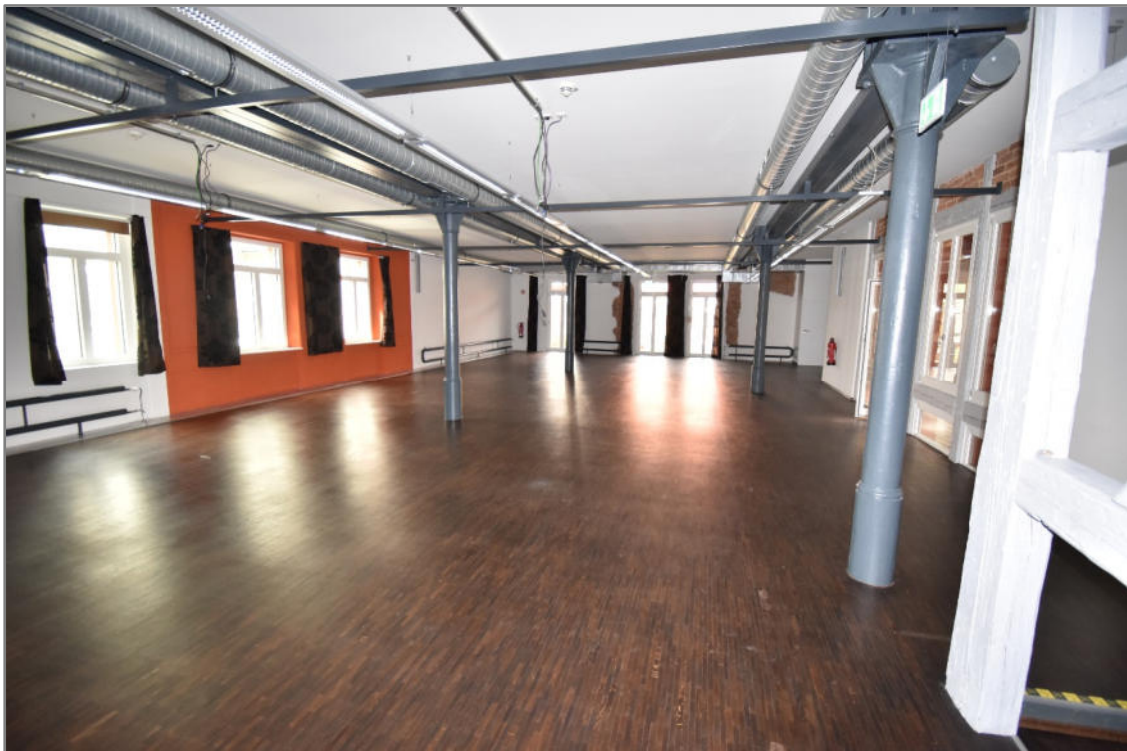
**Rathausgasse 4, 1. Obergeschoss, Wohnung Nr. 15,
Blick nach Westen in den Hörsaal, links die Fenster zum Hof 2**

Der Fußboden ist mit Industriparkett belegt, seitliche Schächte für Heizungsrohre sind mit gelochten Edelstahlblechen abgedeckt.

Die Wände sind verputzt und gestrichen, teilweise sind die ursprünglichen Backsteinwände freigelegt.

Die Decke ist verkleidet, wahrscheinlich mit Gipskarton, und gestrichen. Darunter verlaufen offen Lüftungsrohre in verzinktem Stahlblech, weiterhin ist eine Vielzahl von hängenden Deckenleuchten sowie Rauchmeldern montiert.

Vier vertikale, gusseiserne Stützen, aus der Gesteinszeit des Gebäudes, sind vorhanden. Die Belichtung erfolgt über drei zweiflügelige Balkontüren mit Oberlichtern in Holz mit Isolierverglasung zur Terrasse nach Westen, über eine Balkontür und Fenster bzw. Festelemente nach Norden zum Balkon/Laubengang und über vier Festelemente in Metallrahmen mit Isolierverglasung, gemäß Typenschild Brandschutzverglasung in F90-Ausführung, nach Süden zum Hof 2.

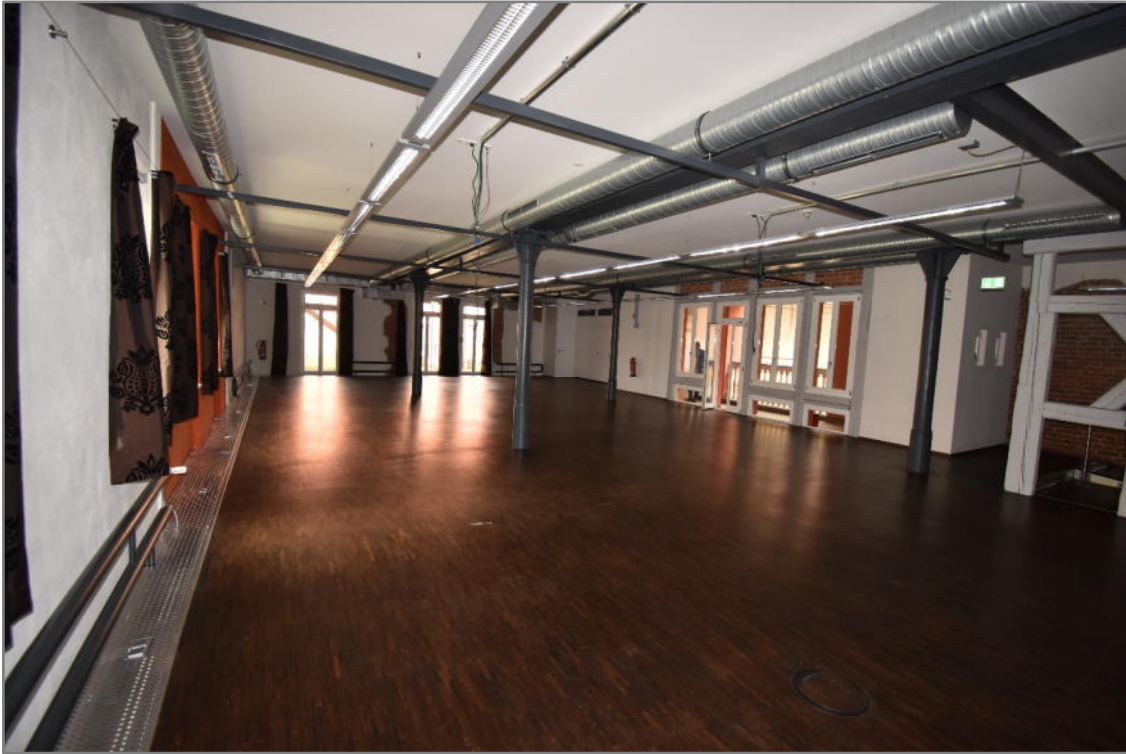
Rathausgasse 4, 1. Obergeschoss, Wohnung Nr. 15, Blick nach Westen in den Hörsaal, rechts die Balkontür zum Laubengang Hof 1

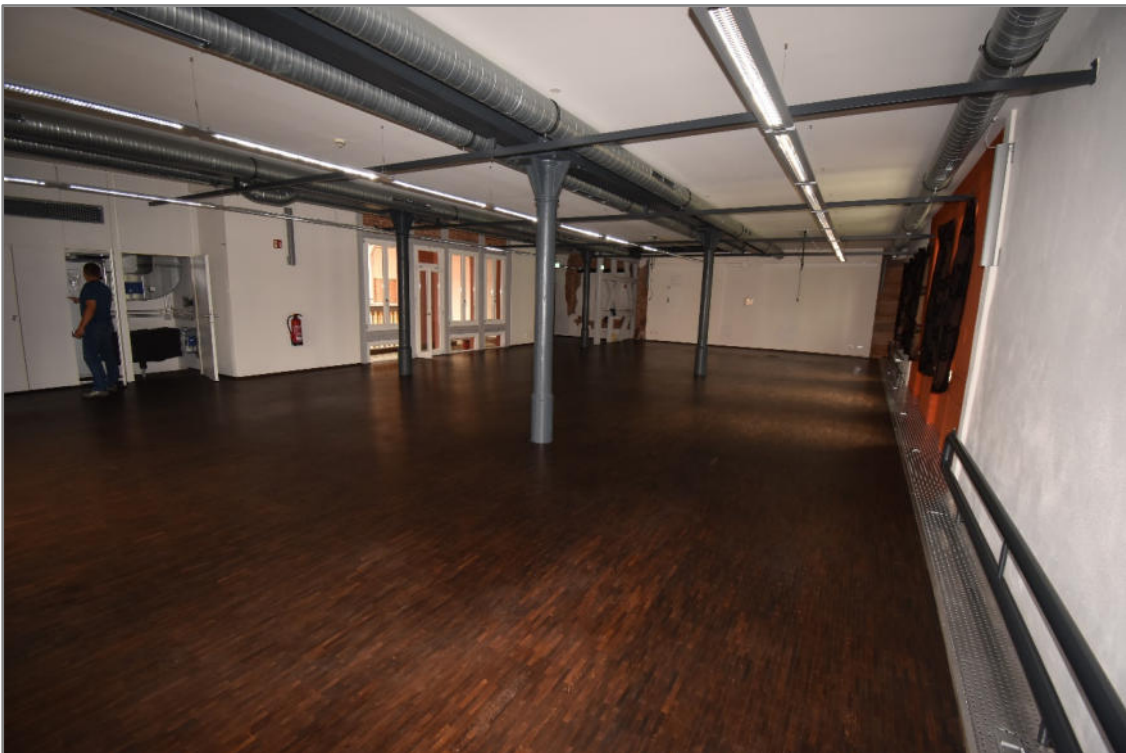
Rathausgasse 4, 1. Obergeschoss, Wohnung Nr. 15, Blick nach Osten in den Hörsaal

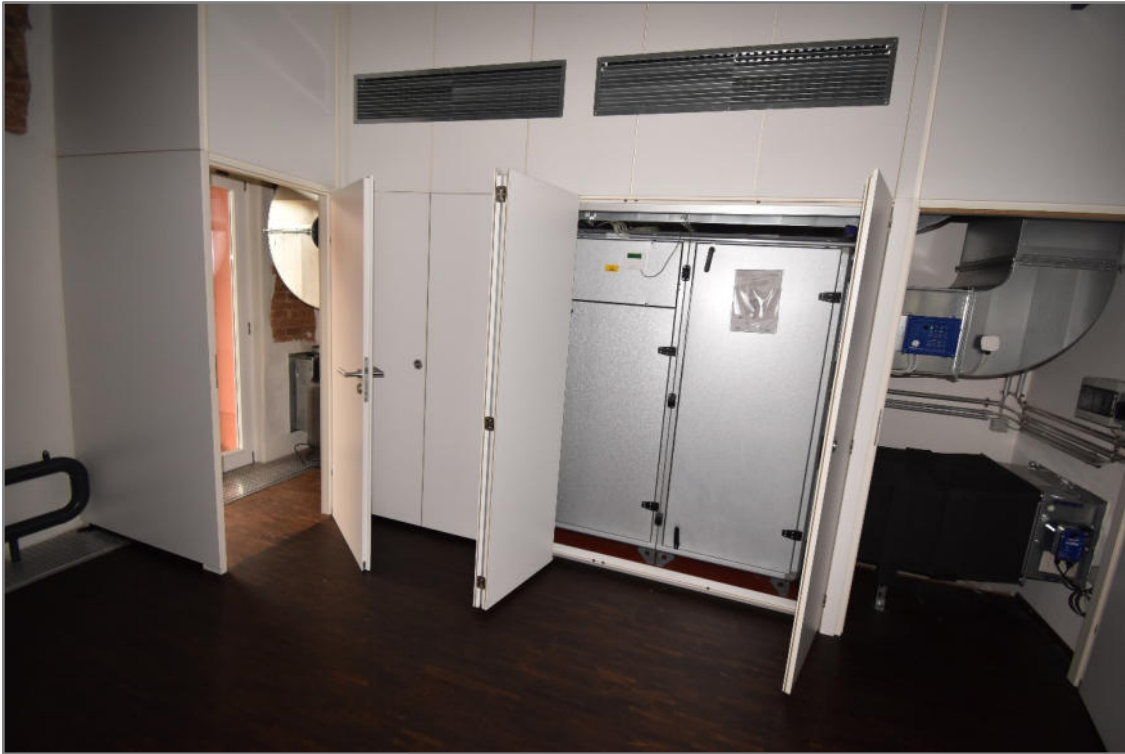
**Rathausgasse 4, 1. Obergeschoss, Wohnung Nr. 15,
Blick auf die Belüftungsanlage**

Zur Belüftung ist eine große Belüftungsanlage, wahrscheinlich mit Wärmetauscher zur Wärmerückgewinnung, eingebaut, mit je einem Außenteil auf der Terrasse und auf dem Balkon/Laubengang. Die Anlage ist mittels Faltelementen zum Saal hin abgetrennt.

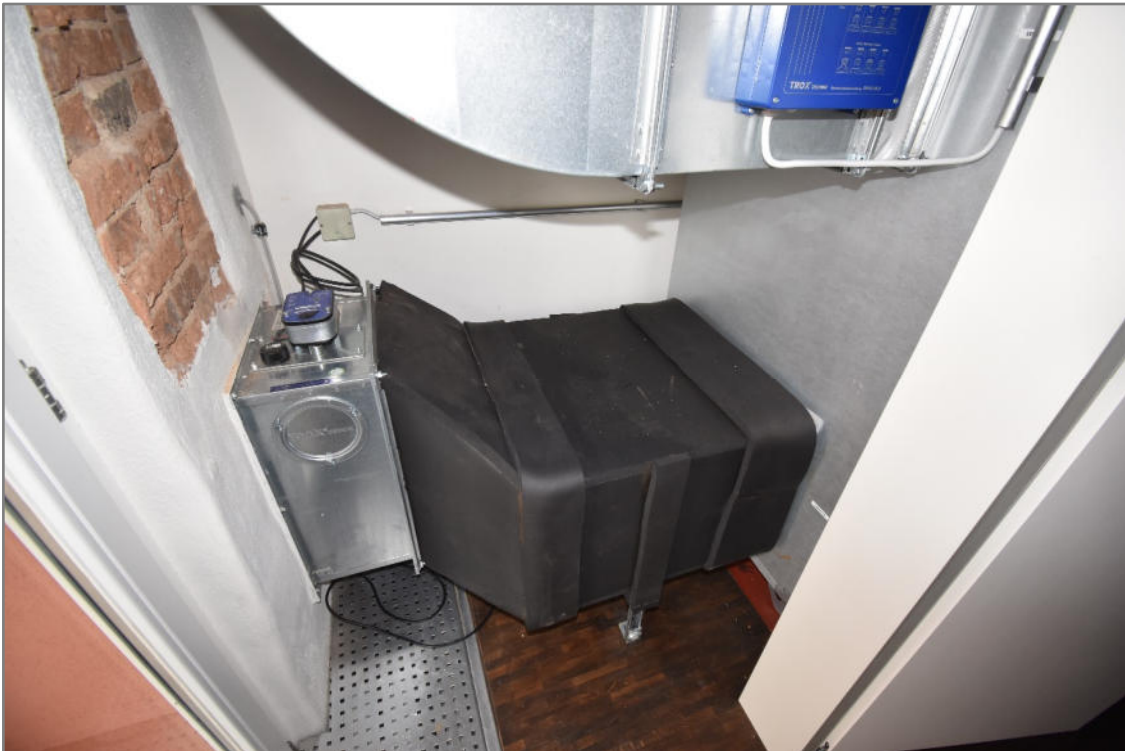
**Rathausgasse 4, 1. Obergeschoss, Wohnung Nr. 15,
Blick auf die Belüftungsanlage**

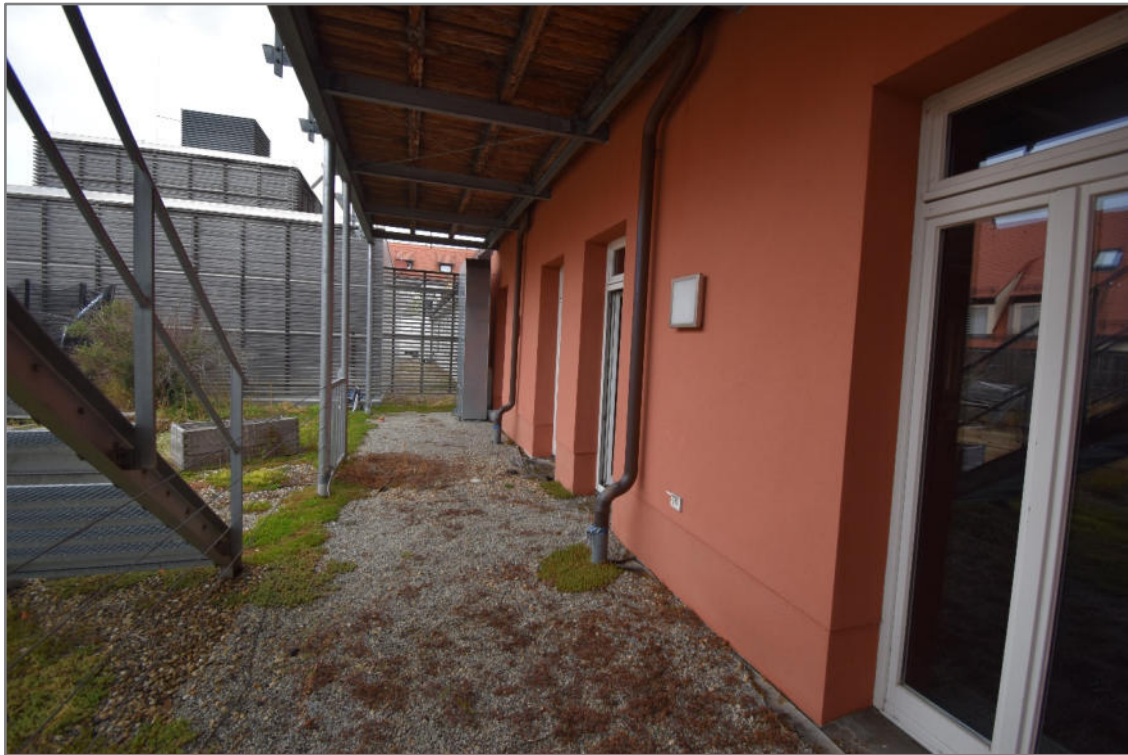
**Rathausgasse 4, 1. Obergeschoss, Wohnung Nr. 15,
Terrasse im Westen auf dem Flachdach des Gebäudes B2**

Die Terrasse nach Westen befindet sich auf dem Flachdach des Gebäudes B2, unterhalb des Balkons der Einheit 25 im 2. Obergeschoss. Eine Abgrenzung wurde durch an den Stahlstützen des genannten Balkons horizontal befestigten Stahlseilen vorgenommen, das weitere Flachdach (Fluchtweg) wird über eine Gartentür in verzinktem Stahl begangen. Der Fußboden der Terrasse ist bekiest, Pflaster bzw. Bodenplatten sind nicht verlegt.

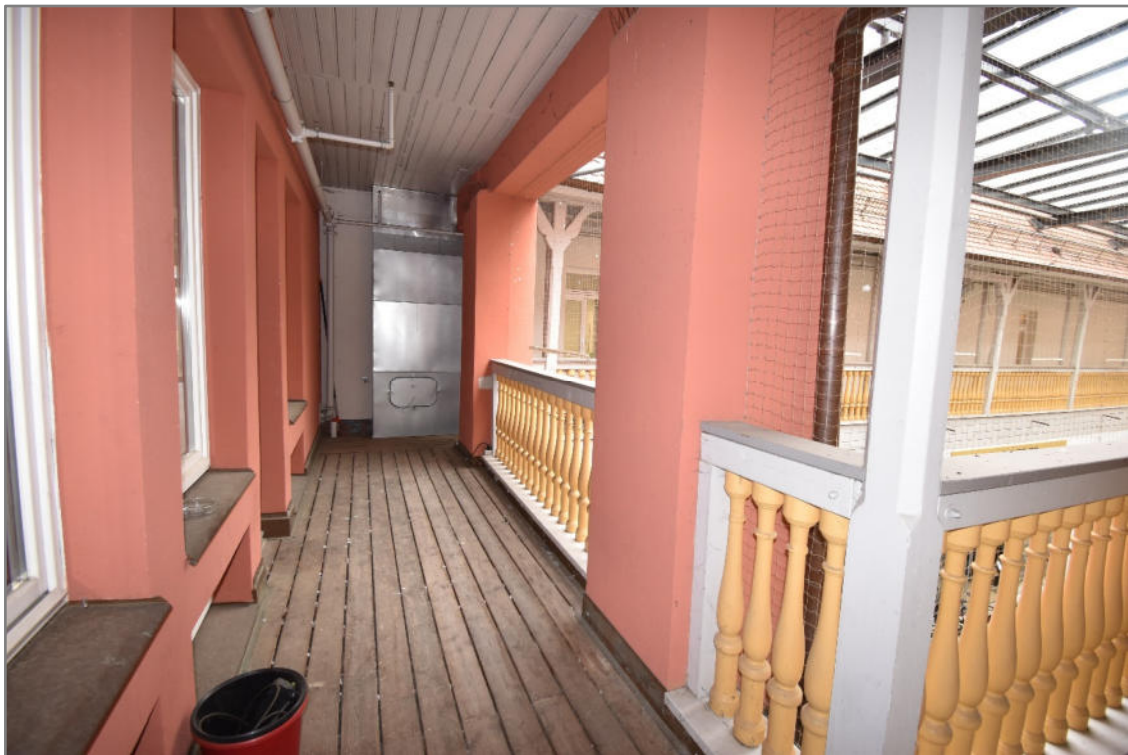
**Rathausgasse 4, 1. Obergeschoss, Wohnung Nr. 15,
Laubengang im Norden zum Hof 1 hin**

Der Balkon bzw. die Loggia nach Norden stellt sich als eine Art Laubengang dar, der Fußboden ist mit Holzdielen belegt, das Geländer ist in Holz ausgeführt, wahrscheinlich aus der Gesteinszeit des Gebäudes. Der zum Bewertungsobjekt gehörende Teil ist im Osten mittels einer provisorisch anmutenden Holztür zum Balkon der Einheit 13 abgetrennt, im Westen ist er zum SNR der Einheit 12a offen ausgeführt. Zur Taubenabwehr sind Netze gespannt.
