## Zusammenfassung des Verkehrswertgutachtens

über das Grundstück in	91126 Schwabach, Königsplatz 21 und 23, Rathausgasse 2 und 4, Südliche Mauerstraße 2 und 4, „Hüttlinger – Areal“
Bewertungsobjekt	Wohnung im 2. OG samt Abstellraum im 3. OG des Gebäudes Rathausgasse 4, je Nr. 25 des Aufteilungsplans ( <u>tatsächlicher Ausbau als Gewerbeeinheit/Seminarräume!</u> )
Anteil am Grundstück	264,84/10.000 Miteigentumsanteil
Wertermittlungs-/ Qualitätsstichtag	03.07.2023
<b>Verkehrswert</b>	<b>510.000 €</b>

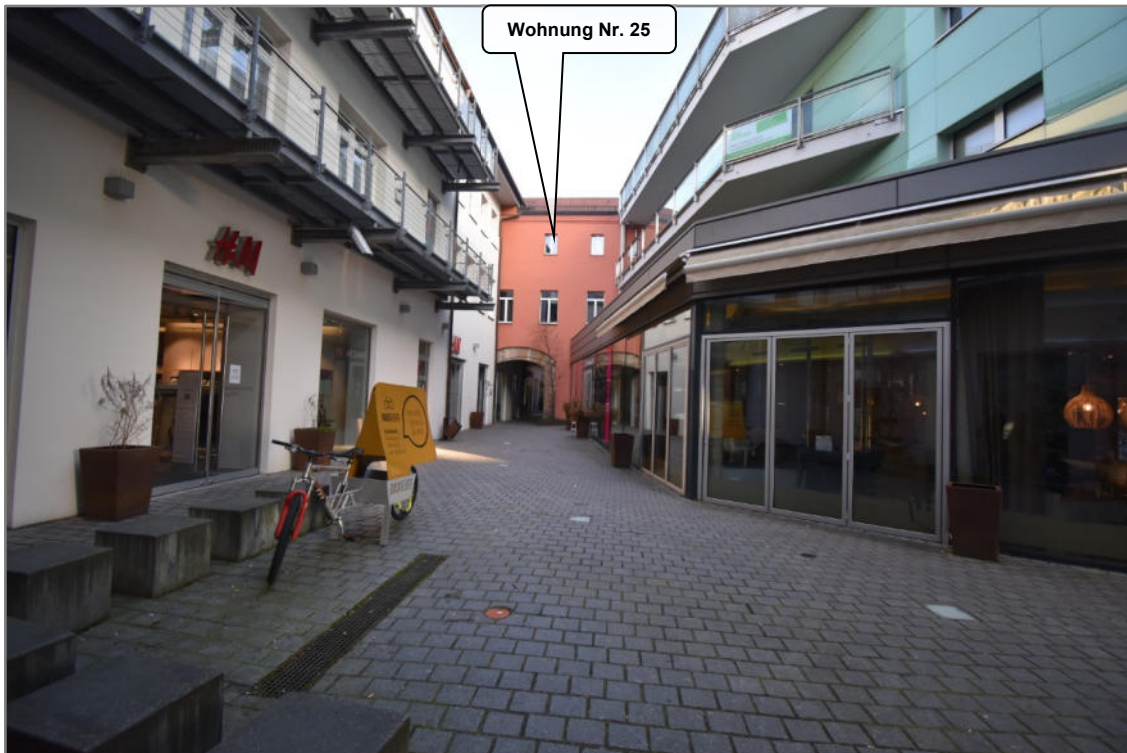
**Hof 2 (Neuer Hof), Blick nach Norden**

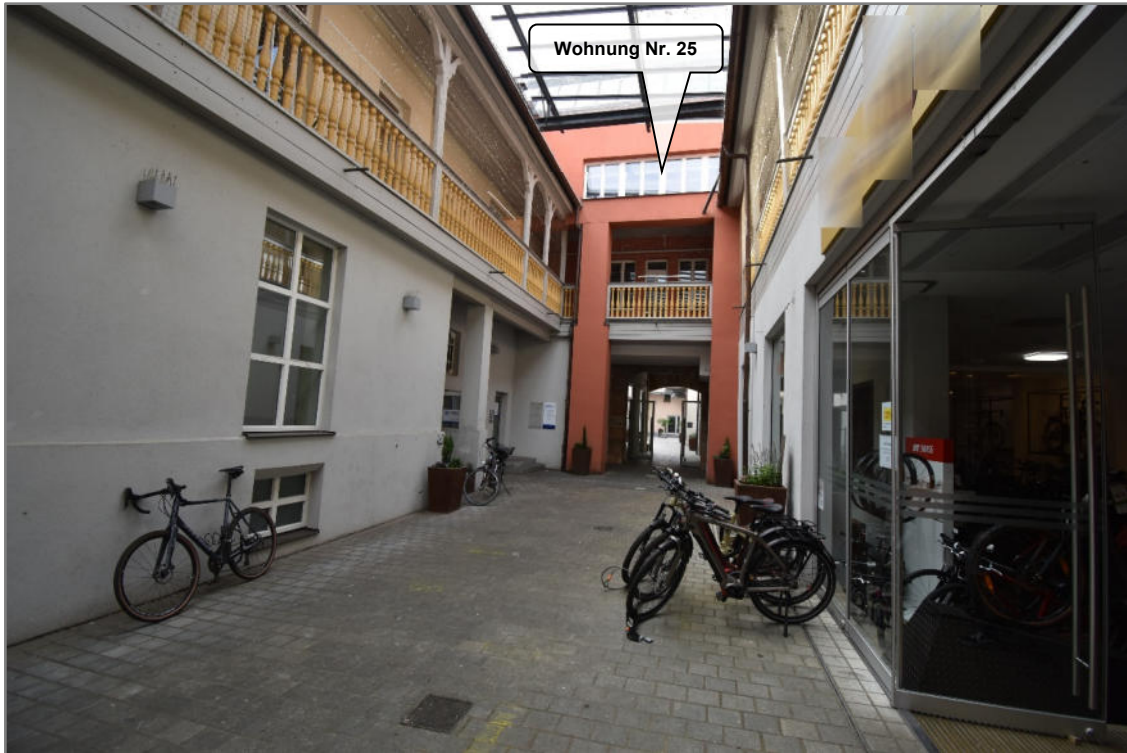
**Hof 1 (Romantischer Hof), Blick nach Süden**

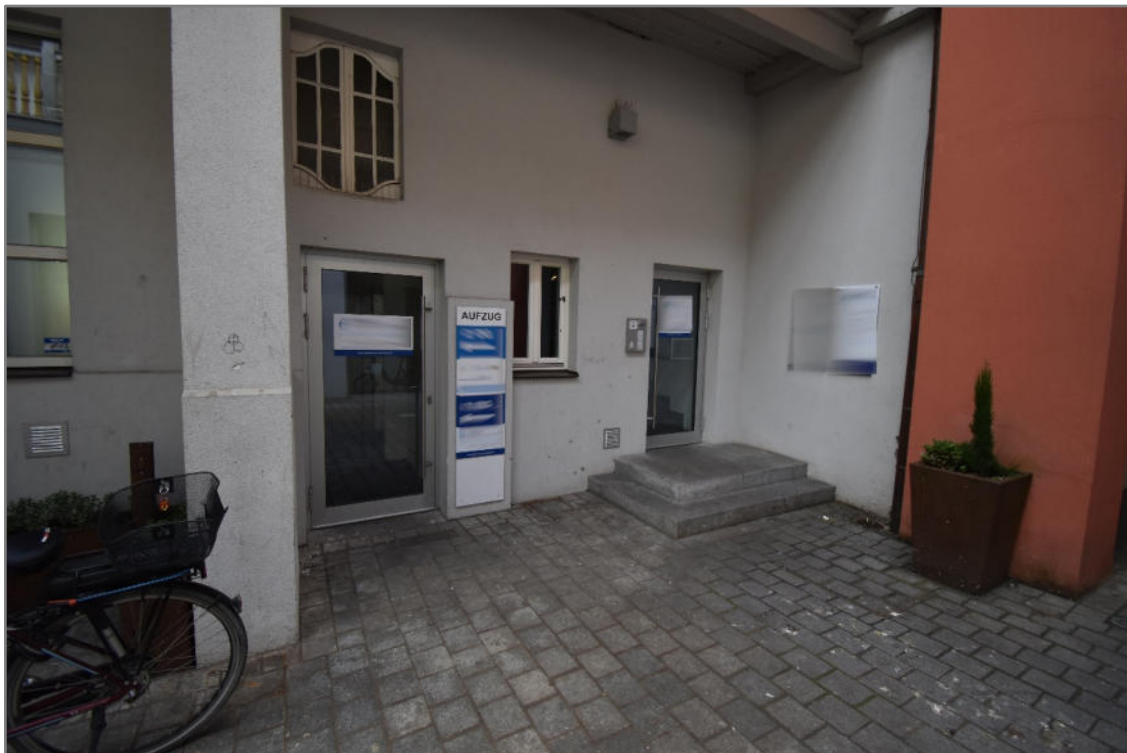
Die vertikale Erschließung des Gebäudes erfolgt über ein Treppenhaus und über einen Aufzug. Der Treppenlauf stellt sich mit Tritt- und Setzstufen sowie Geländer in Holz dar, aus der Gestehungszeit des Gebäudes. Im Treppenhaus sind die Wände und die Decken verputzt und gestrichen, die Belichtung und Belüftung erfolgt über Holzisoliertglasfenster, neueren Datums. Der Aufzug ist Fabrikat Thyssen Krupp, Tragkraft 675 kg bzw. 9 Personen, Baujahr 2007 und fährt vom Erd- bis zum 2. Obergeschoss. Der Aufzug kann vom Hof aus separat und ebenerdig begangen und mit einem Rollstuhl befahren werden.

**Hof 1, Eingänge zum Gebäude Rathausgasse 4,  
links Tür zum Aufzug, rechts Tür zum Treppenhaus**

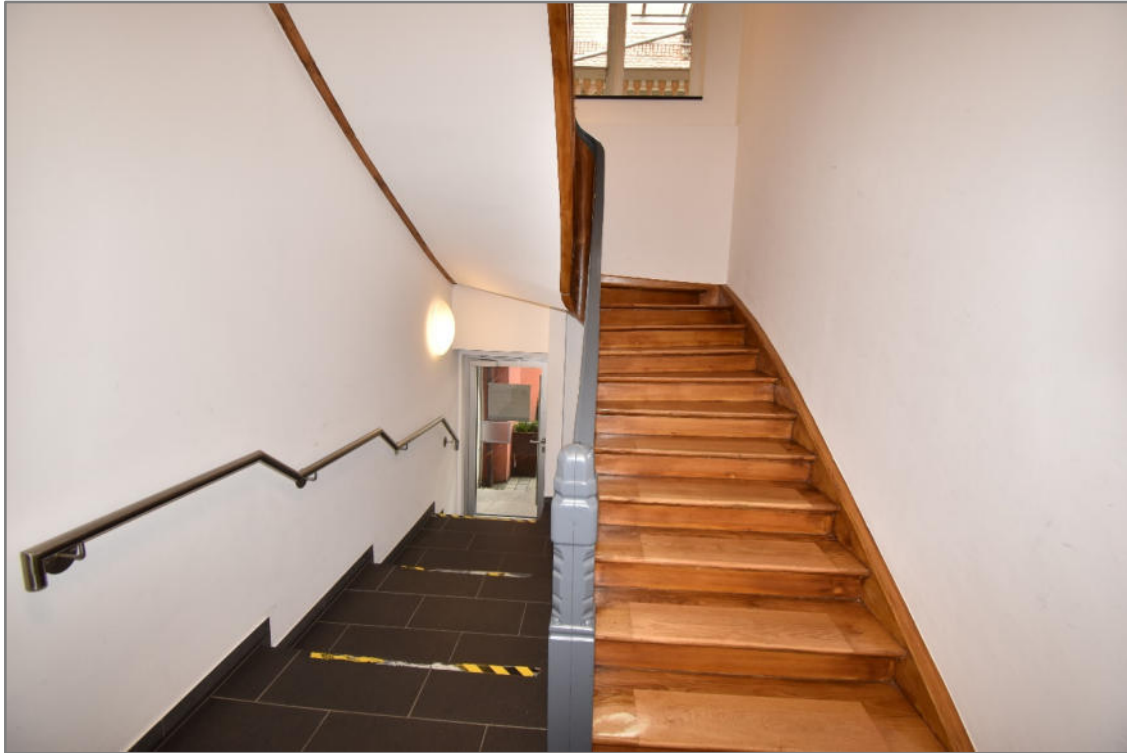
Das Gebäude E wird vom Hof 1 aus über eine Haustür, Leichtmetall mit Isolierverglasung begangen. Am nachfolgenden Treppenpodest Erdgeschoss ist der Fußboden mit Steinzeug belegt. Auf Putz ist wandseitig eine Briefkastenanlage mit sechs Briefkästen montiert.

**Rathausgasse 4, Erdgeschoss, links Stufen zur Haustür,  
rechts Treppe zu den Obergeschossen**

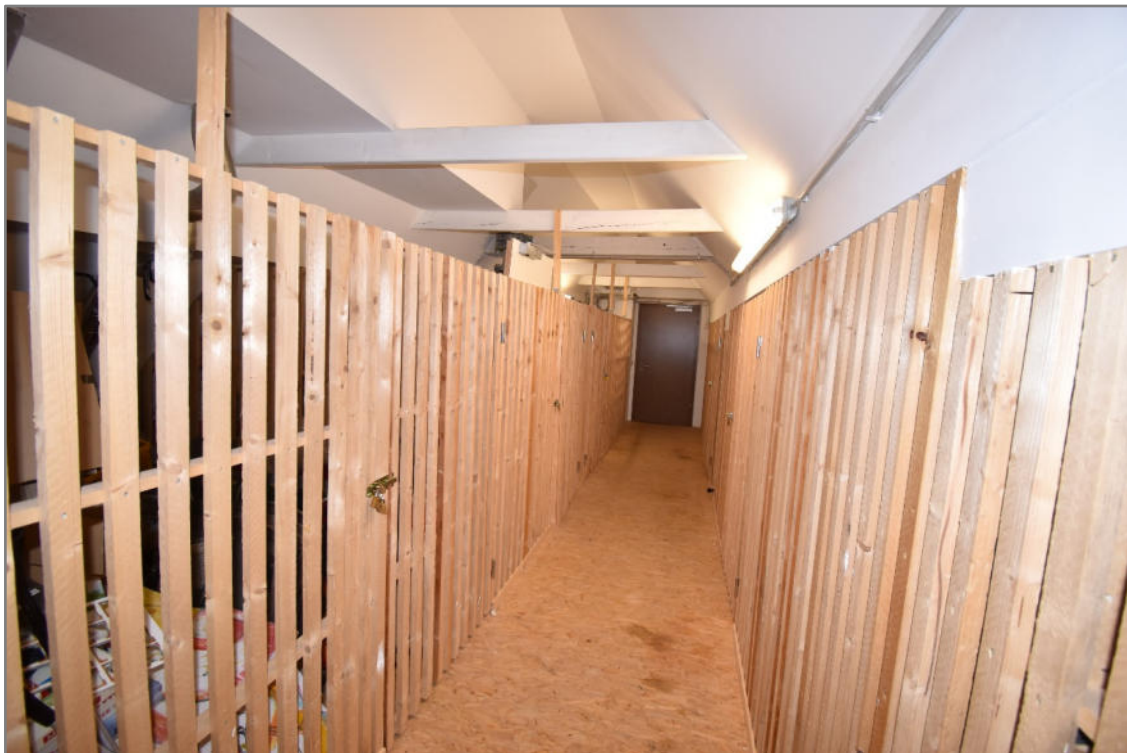
Das Dachgeschoss im Gebäude E kann vom 2. Obergeschoss aus nur über die Treppe erreicht werden. Über das Treppenpodest und einen Flur wird über eine Brandschutztür nach Süden ein Bereich mit Flur und sieben Dachbodenabteilen, welche mit Holzlattenrosten voneinander abgetrennt sind und über Holzlattentüren begangen werden. Der Fußboden ist mit Grobspan-/OSB-Platten belegt. Die Wände und die Dachschrägen sind mit Gipskartonplatten verkleidet. Zu der hier zu bewertenden Einheit gehört die im Aufteilungsplan mit Nr. 25 (lt. Plan 3,70 m<sup>2</sup>) bezeichnete Dachbodenabteil.

**Rathausgasse 4, Dachgeschoss (3. Obergeschoss)  
mit Dachbodenabteilen**

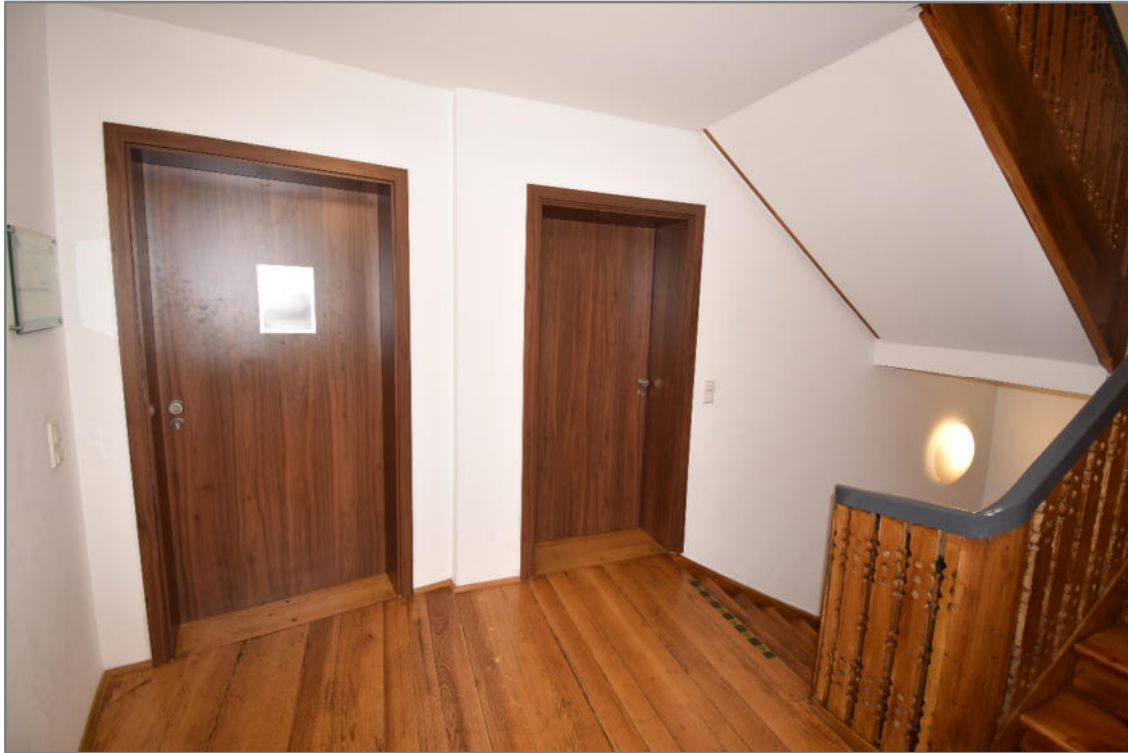
Die Einheit wird vom Treppenpodest des Gebäudes Rathausgasse 4 aus über eine hochwertige Brandschutztür, Eiche dunkel furniert, mit Schließautomatik, begangen und liegt vollständig im Gebäude C2 (Fabrikgebäude Hof 2, siehe Grafik Seite 11).

**Rathausgasse 4, 2. Obergeschoss,  
Tür rechts zur Wohnung Nr. 25**

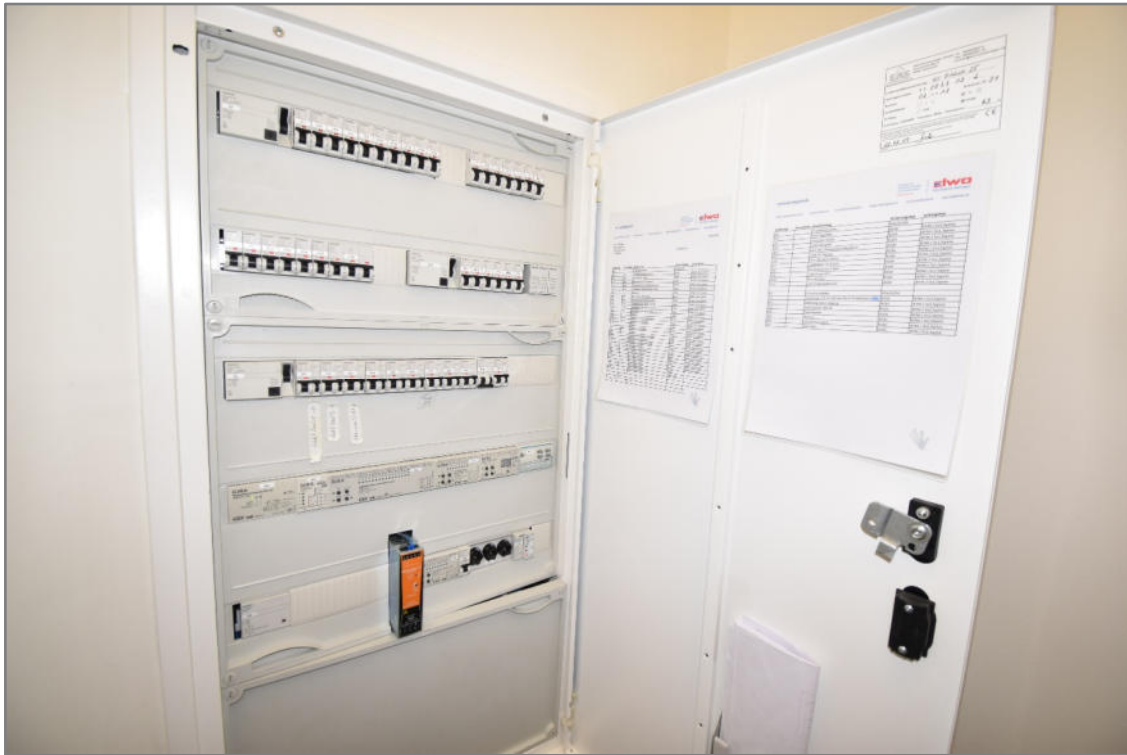
Neben einer umfänglichen Elektroinstallation sind EDV-Verkabelung, Anschlüsse für Beamer, elektrische Leinwand und Lautsprecher sowie eine zentrale Steuereinheit für Licht und die vorgenannten Anlagen vorhanden.

**Rathausgasse 4, 2. Obergeschoss, Wohnung Nr. 25,  
Sicherungskasten**

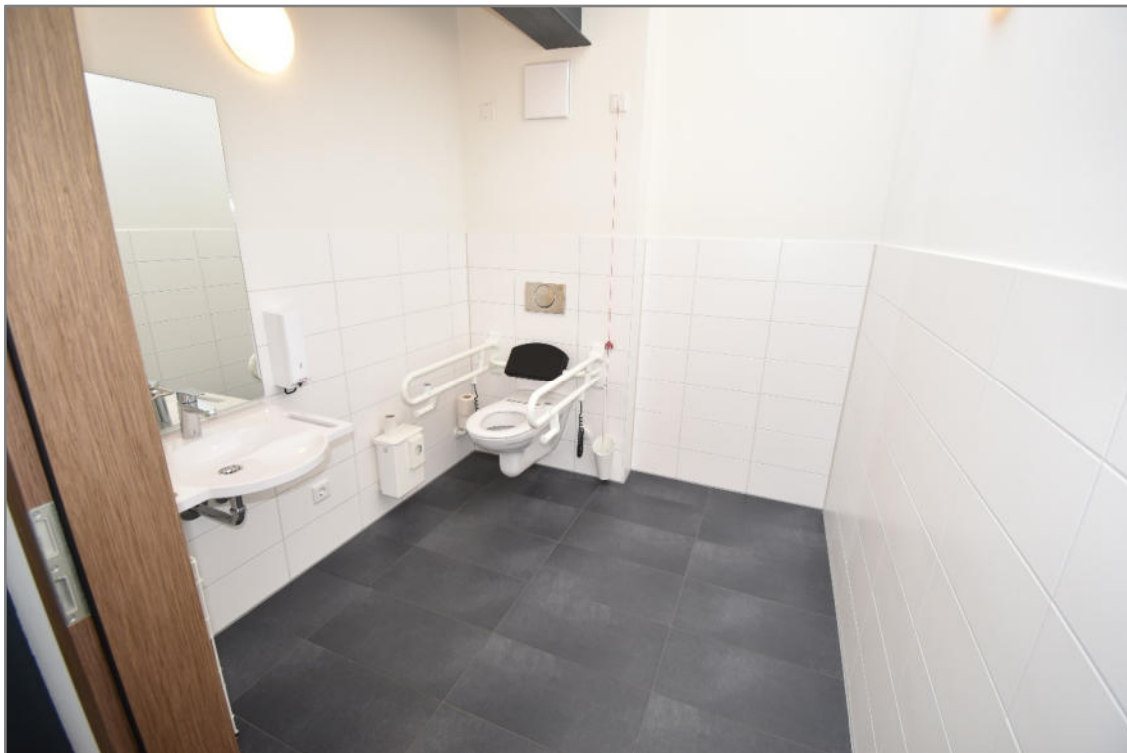
In den WCs sind die Fußböden mit Steinzeug belegt. Die Wände sind auf ca. 1,50 m Höhe mit Steinzeug belegt. Ausstattung im Behinderten-WC: wandhängendes WC mit Einbauspülkasten und Waschbecken mit Einhebelmischbatterie, Lüfter im Luftschacht, im Herren-WC: zwei Waschbecken mit Einhebelmischbatterien und drei wandhängende Urinale mit Einbauspülkästen, zwei mit Leichtbauwänden abgetrennte Kabinen mit je einem wandhängenden WC mit Einbauspülkasten, im Damen-WC: zwei Waschbecken mit Einhebelmischbatterien, drei mit Leichtbauwänden abgetrennte Kabinen mit je einem wandhängenden WC mit Einbauspülkasten.

**Rathausgasse 4, 2. Obergeschoss, Wohnung Nr. 25,  
Behinderten-WC**

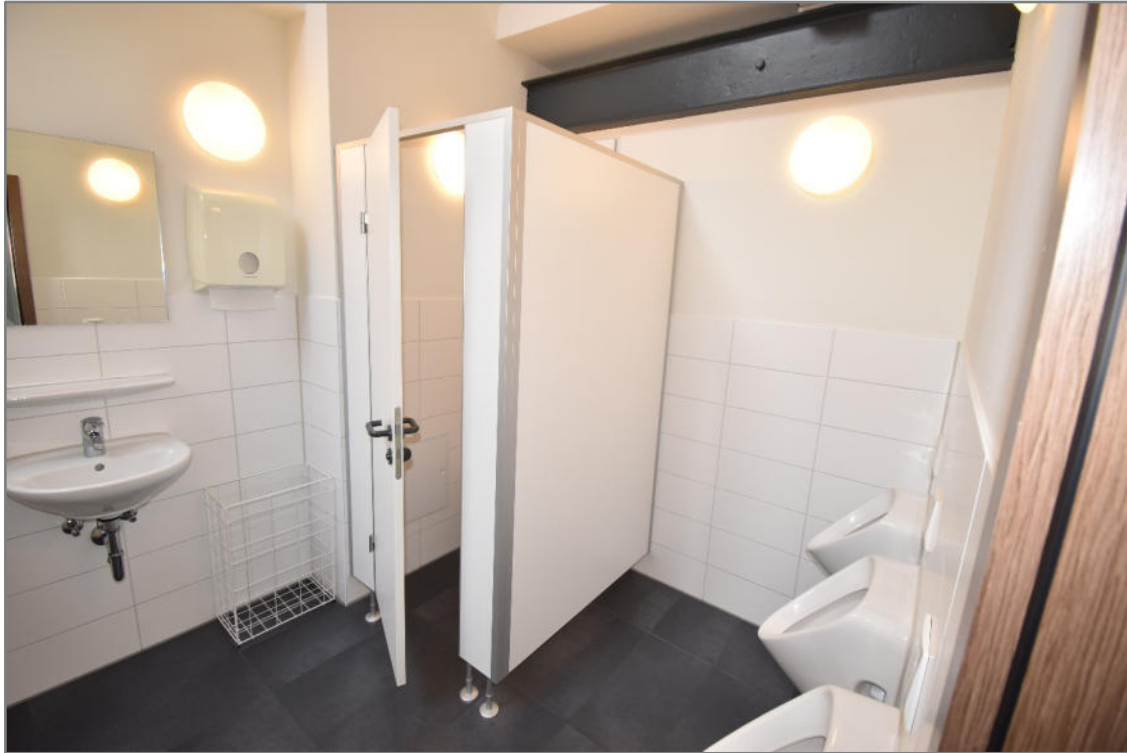
**Rathausgasse 4, 2. Obergeschoss, Wohnung Nr. 25,  
Herren-WC**

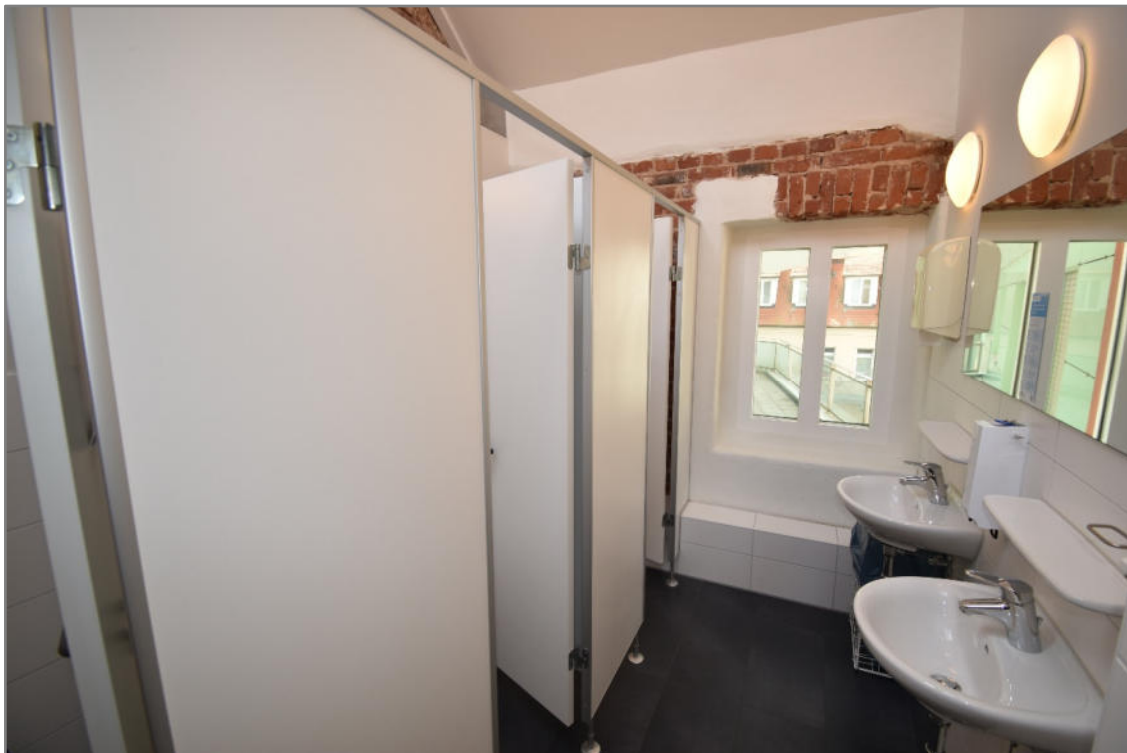
**Rathausgasse 4, 2. Obergeschoss, Wohnung Nr. 25,  
Damen-WC**

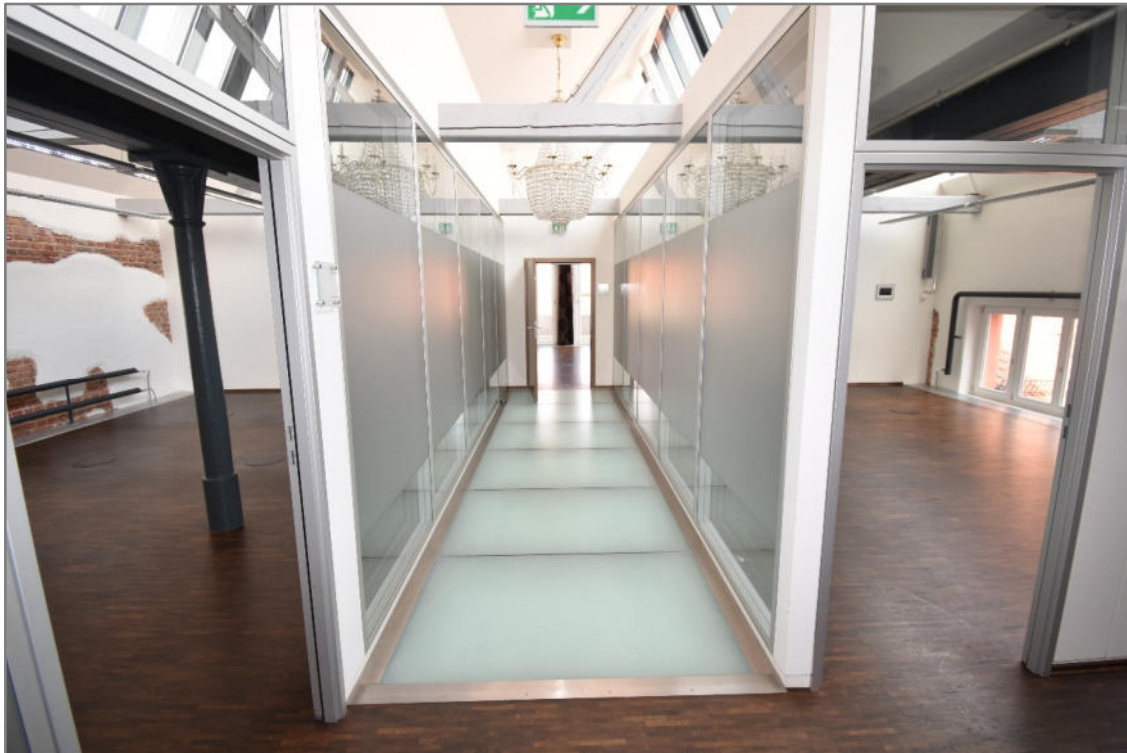
Der Fußboden im Eingangsbereich, Flur/Vorraum, den beiden Seminarräumen und Lehrsaal ist mit Industrieparkett belegt, Bodentanks mit Elektro- und EDV-Dosen sind vorhanden, seitliche Schächte für Heizungsrohre sind mit gelochten Edelstahlblechen abgedeckt. In den WCs sind die Böden mit Steinzeug belegt, am „Steg“ (= Flur zwischen den Seminarräumen 1 und 2 zum Lehrsaal/Veranstaltungssaal hin) als Glasboden, im Archiv mit Vinylaminat o.ä.

Die Wände sind verputzt und gestrichen, teilweise sind die ursprünglichen Backsteinwände freigelegt. Die Seminarräume 1 und 2 sind zum Steg hin mit Glaswänden ausgeführt.

**Rathausgasse 4, 2. Obergeschoss, Wohnung Nr. 25, Blick vom Vorraum aus auf den Steg mit Glasboden, links und rechts die Seminarräume 1 und 2**

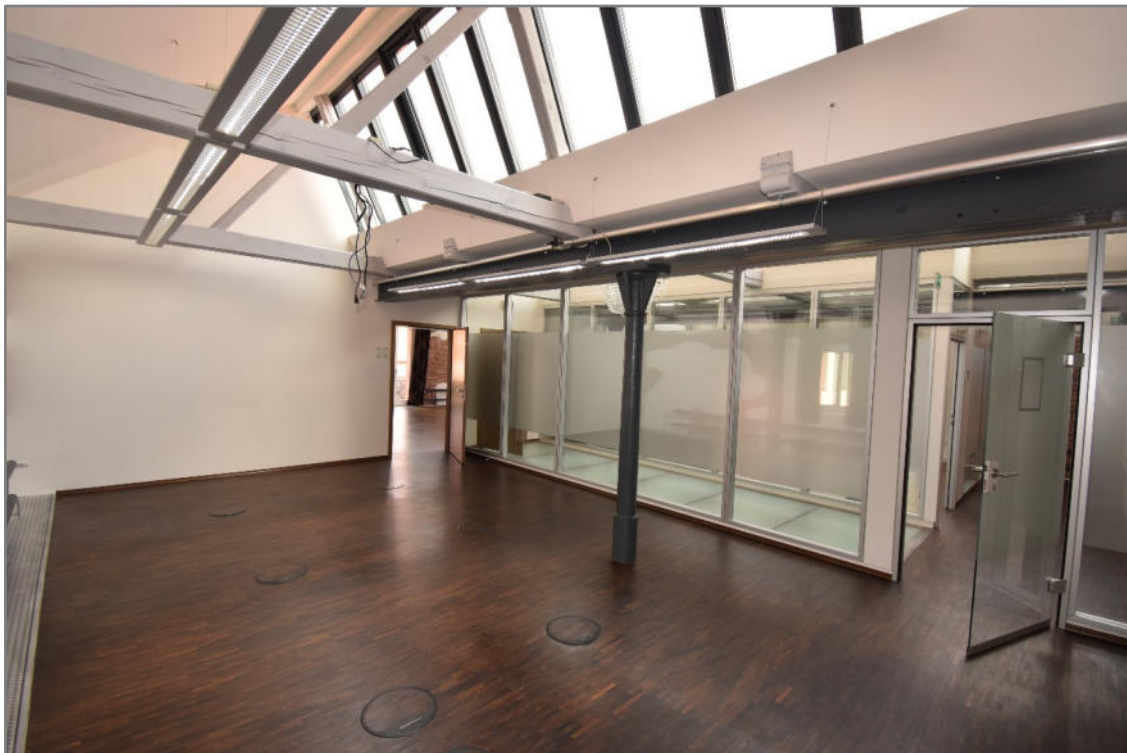
Das Dach über der Einheit Nr. 25 stellt sich überwiegend (bis auf den Bereich „Archiv“) als Sheddach dar, in den nördlichen Dachflächen mit isolierverglasten Leichtmetallfenstern bzw. Festelementen ausgeführt, die südlichen sind Dachflächen verkleidet, wahrscheinlich mit Gipskarton, und gestrichen. Eine Vielzahl von hängenden Deckenleuchten sowie Rauchmeldern sind montiert, am Steg ein Kronleuchter. Zwei horizontale Stahlträger und vier vertikale, gusseiserne Stützen, aus der Gestehungszeit des Gebäudes, sind vorhanden, der hölzerne Dachstuhl, aus der Gestehungszeit des Gebäudes, ist offen sichtbar.

**Rathausgasse 4, 2. Obergeschoss, Wohnung Nr. 25, Seminarraum 1 mit Fensterelementen im Sheddach**

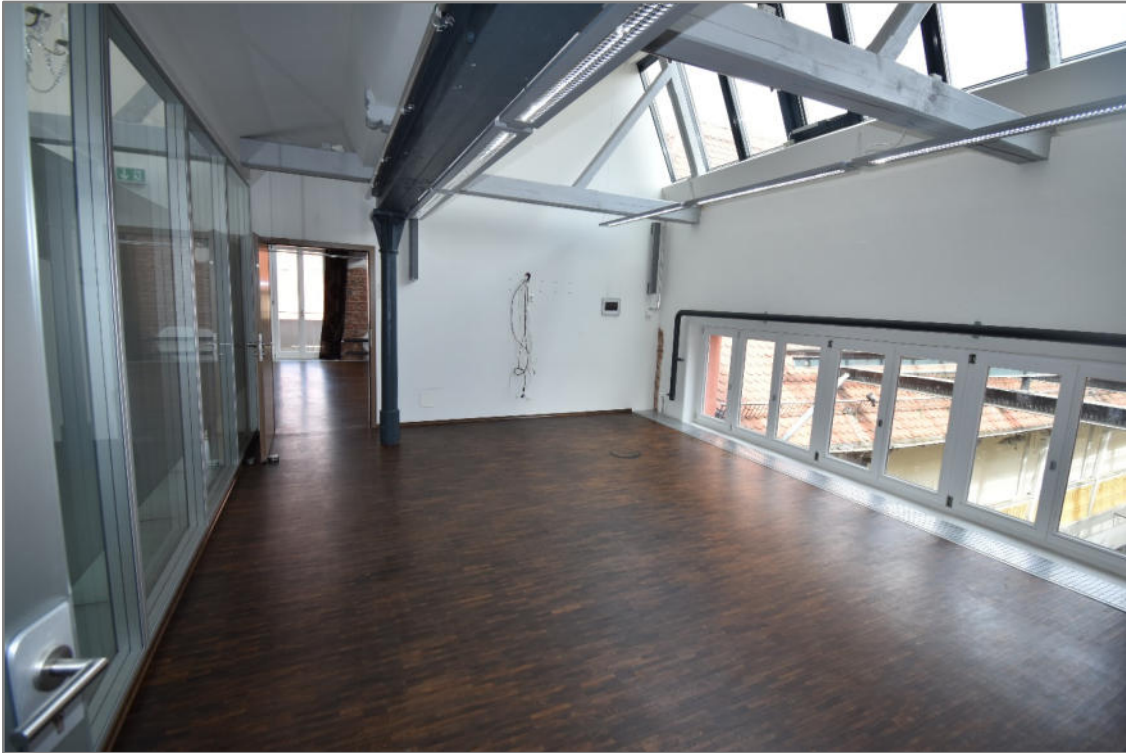
Die Belichtung erfolgt über die bereits genannten Fenster/Festelemente in den Dachflächen des Sheddaches, drei Festelemente in Metallrahmen mit Isolierverglasung, gemäß Typenschild Brandschutzverglasung in F90-Ausführung, nach Süden zum Hof 2, Holzisolierglasfenster zum Hof 1 nach Norden, vier zweiflügelige Holzisolierglasbalkontüren zum Balkon nach Westen und acht Holzisolierglasdachflächenfenster im großen Archivraum. Die Beheizung erfolgt über Stahlrohre, jeweils mit Thermostaten ausgeführt. Im großen Archivraum, in den WCs und im Abstellraum sind keine Heizungen sichtbar. Es ist nicht bekannt, ob diese Räume unbeheizt sind oder über eine Fußbodenheizung beheizt werden. Ebenfalls ist nicht bekannt, ob das Warmwasser in den WCs von dem in der nebenliegenden und ehemals gemeinsam genutzten Büroeinheit Nr. 24 befindlichen Elektroboiler geliefert, oder zentral erzeugt wird.

**Rathausgasse 4, 2. Obergeschoss, Wohnung Nr. 25,  
Seminarraum 2 mit Fensterelementen im Sheddach und zum Hof 1**

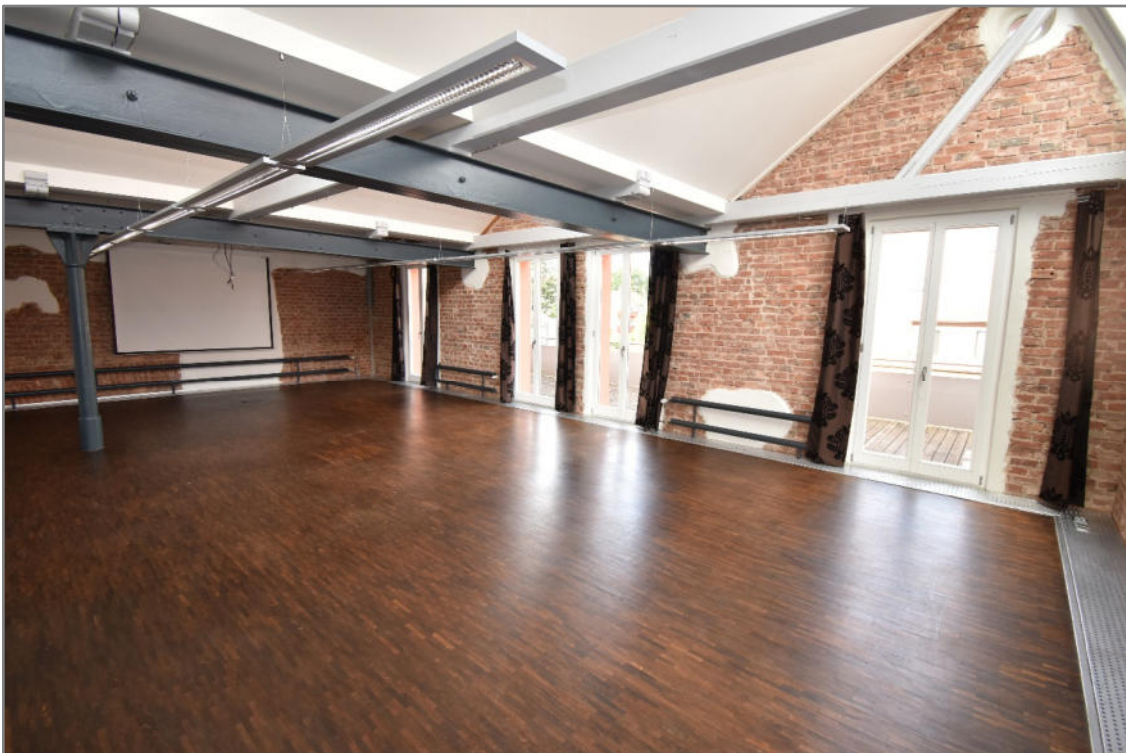
**Rathausgasse 4, 2. Obergeschoss, Wohnung Nr. 25,  
Lehrsaal/Veranstaltungssaal mit Balkontüren nach Westen**

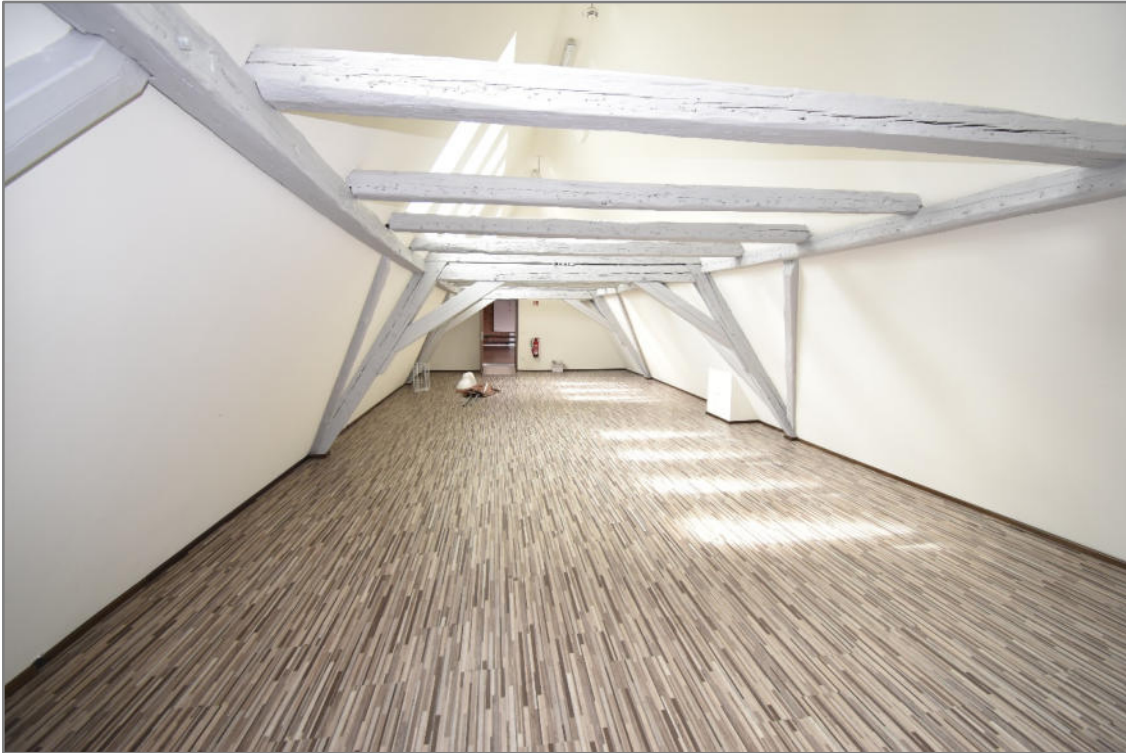
Der Archivraum wird vom Lehr-/Veranstaltungssaal aus begangen und befindet sich nicht unter dem Sheddach, sondern unter einem in Nord-/Südrichtung verlaufenden Satteldach. Die Innenlänge beträgt ca. 15 m. Wie vorstehend bereits genannt, ist auch hier keine Heizung sichtbar, so dass nicht bekannt ist, ob dieser Raum unbeheizt ist oder über eine Fußbodenheizung beheizt wird.

**Rathausgasse 4, 2. Obergeschoss, Wohnung Nr. 25,  
Archiv mit Satteldach in Nord-/Südrichtung**

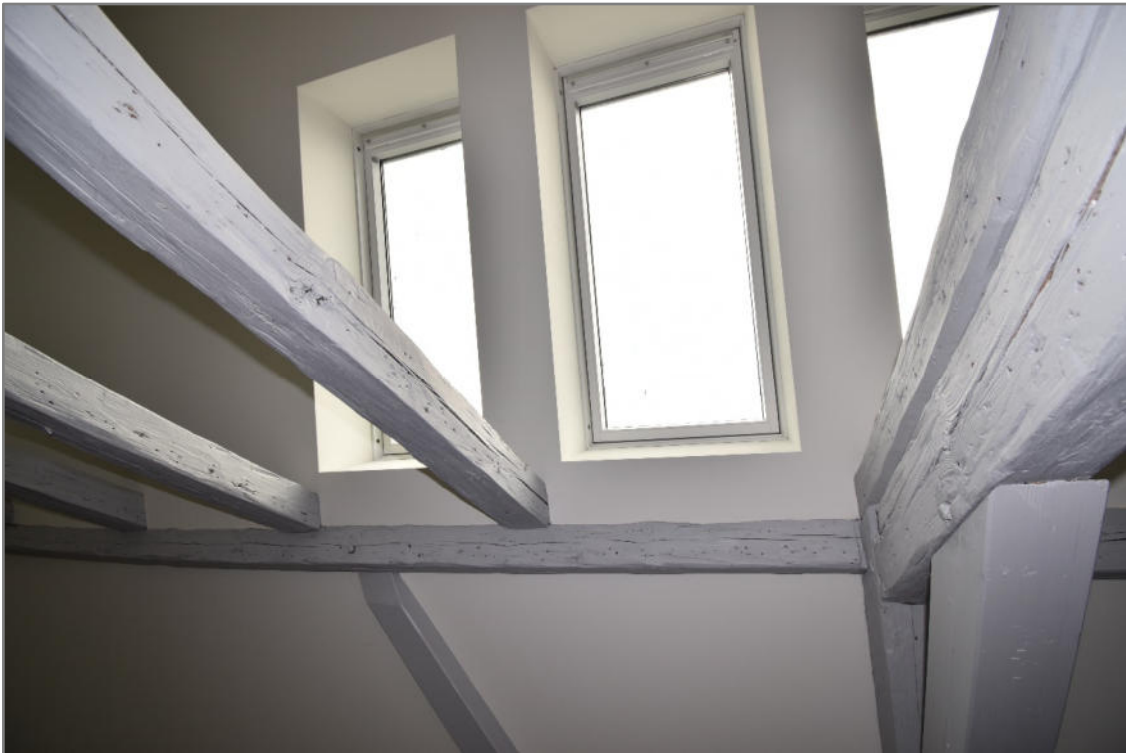
**Rathausgasse 4, 2. Obergeschoss, Wohnung Nr. 25,  
Dachflächenfenster im Archiv**

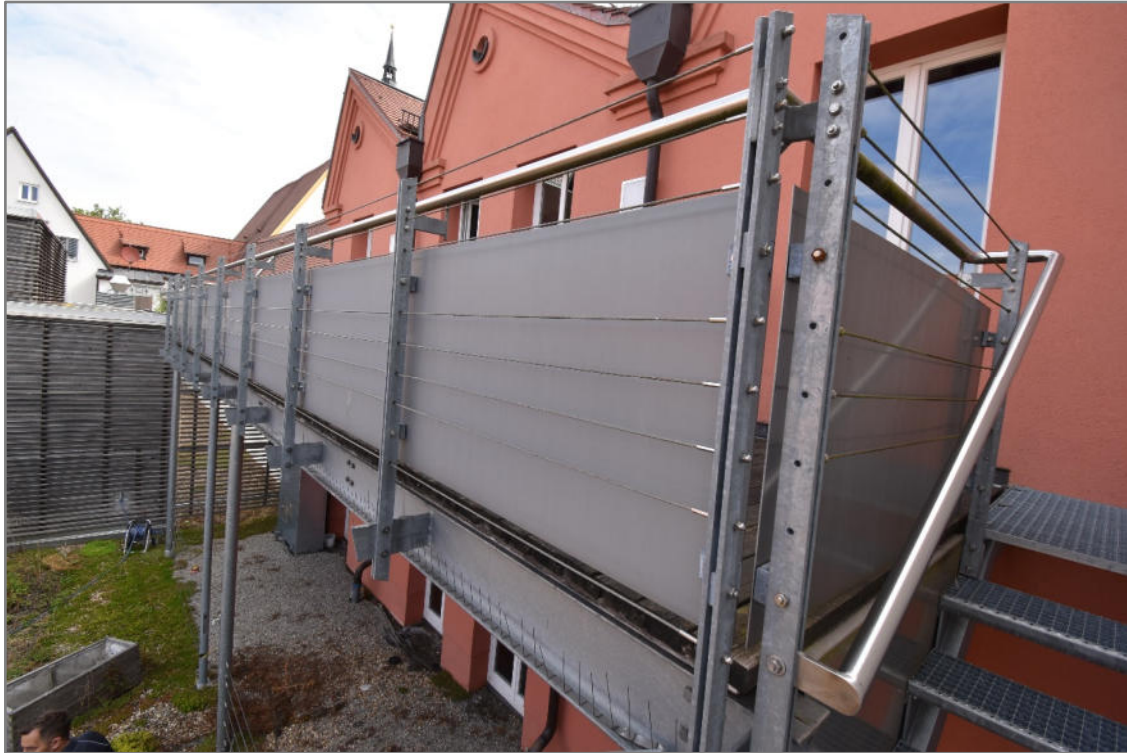
Der Balkon im Westen wird vom Lehr-/Veranstaltungssaal aus begangen und stellt sich als verzinkte Metallkonstruktion dar. Der Fußboden ist mit Holzdielen belegt. Das Geländer in verzinktem Metall ausgeführt und mit Fassadenplatten verkleidet, der Handlauf in Edelstahl. Über eine Fluchttreppe, Metallstufen in Gitterrosten, Geländer in Metall, jeweils verzinkt, kann das Flachdach des Gebäudes B2 erreicht werden.

**Rathausgasse 4, 2. Obergeschoss, Wohnung Nr. 25,  
Balkon im Westen, rechts Fluchttreppe**

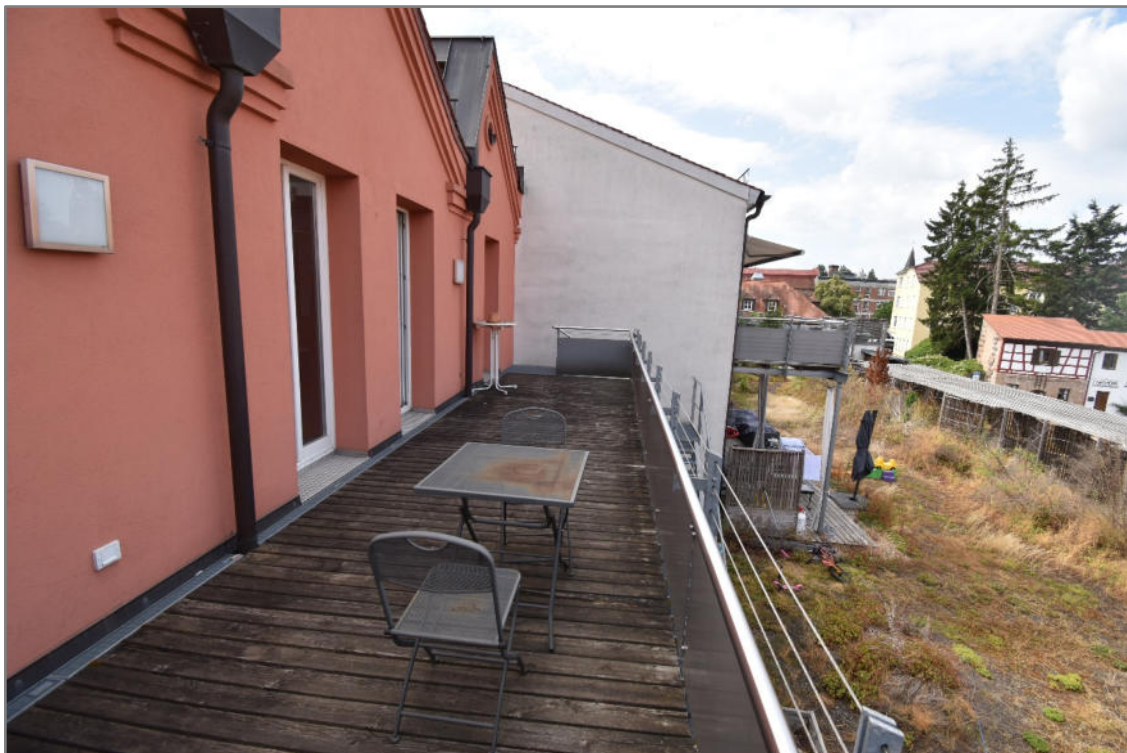
**Rathausgasse 4, 2. Obergeschoss, Wohnung Nr. 25,  
Balkon im Westen, hinten Durchgang zur Fluchttreppe**
