Geschäftszeichen: 10 K 155/23

Auszug aus dem **Verkehrswertgutachten**

des oben genannten Sachverständigen über den Verkehrswert nach § 194 BauGB für die **2-Zimmerwohnung mit Küche, Bad, Flur und Balkon im 4. OG links sowie Kellerabteil im KG**, gem. Aufteilungsplan Nr. XIV

Bulmannstraße 47, 90459 Nürnberg, Fl.-Nr. 246/7, Gemarkung Gibitzenhof

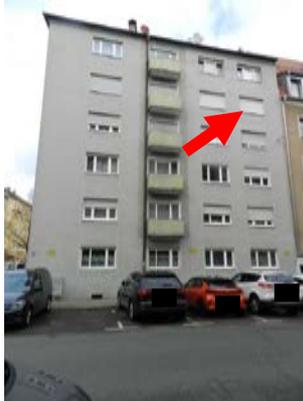
Südfassade

Außenfassade:	Reibputz; es sind Balkone mit massiven Balkonplatten und Metallgeländern mit Kunststoffverkleidung gegeben; die rückwärtige Fassade ist verputzt und gestrichen; bei der rückwärtigen Fassade sind ebenfalls Balkone mit massiven Balkonplatten und Geländer mit Drahtglasfüllung gegeben;
Außenwände:	Mauerwerk oder Vergleichbares;
Dachkonstruktion:	Zimmermannsmäßiger Holzdachstuhl; Dacheindeckung mit Ziegeldachsteinen oder Vergleichbarem; auf dem Dach sind diverse Sat-Schüsseln montiert; Schneefanggitter;
Dachentwässerung:	Regenrinnen und Fallrohre aus Kupfer;
Geschossdecken:	Vermutlich Massivdecken oder Vergleichbares;
Treppen/-haus:	Das Treppenhaus verfügt über massive Treppenläufe und Podeste mit Kunststeinbelag, gestrichenes Metallgeländer; Treppenhauswände verputzt und gespritzt; belichtet ist das Treppenhaus über einfachverglaste Holzfenster in der Außenfassade bzw. die Verglasung im Hauseingangselement; Im erdgeschossigen Eingangsbereich sind die Wände auf eine Höhe von ca. 1,30 m gefliest, darüber verputzt und gespritzt; weiter ist im erdgeschossigen Bereich eine Unterputzbriefkastenanlage mit 17 Briefkästen gegeben;

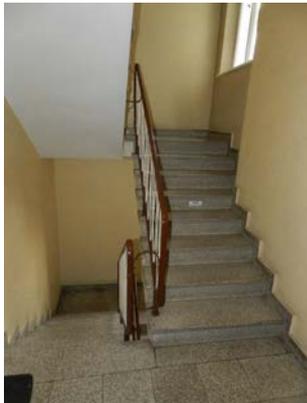
- Das Gemeinschaftseigentum befindet sich zusammenfassend in einem durchschnittlichen Zustand.
- Das Treppenhaus gestaltet sich unschön, da die Treppenhauswände seit langer Zeit keinen neuen Anstrich erhalten haben.

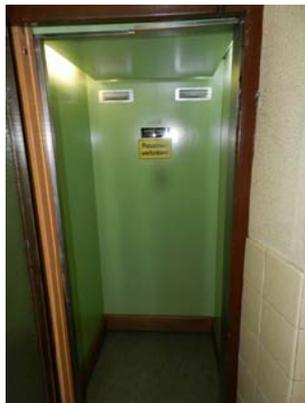
Fenster:	Kunststofffenster mit Isolierverglasung; mechanisch bedienbare Kunststoffrollos;
Keller:	Der Keller war nicht zugänglich; für den Keller wird unterstellt, dass er über massive und verputzte Wände verfügt, Betonboden, herkömmliche Elektroausstattung, einfachverglaste Kellerfenster mit Mäusefanggittern;
Hauseingang	Der Zugang zum Wohnhaus erfolgt von der öffentlichen Verkehrsfläche über eine mit Betonsteinpflaster befestigte Fläche auf dem Grundstück; vor der Hauseingangstüre ist eine Betonstufe gegeben; die Hauseingangstüre ist ein Aluminiumelement mit Isolierverglasung und Edelstahl-drückergarnitur sowie einem Oberlicht; links der Hauseingangstüre ist das Klingeltableau mit 18 Klingeltastern und Gegensprechanlage gegeben;
Aufzug:	Es ist ein Aufzug vorhanden, Fabrikat Burger für 4 Personen bzw. 00 kg; der Aufzug reicht vom EG bis ins 5. OG; gemäß Eigentümerversamm-lungsprotokoll soll der Aufzug erneuert werden;

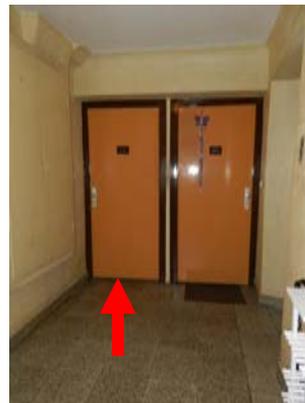
Wohnungeingangstüre

-
- Türen:** Wohnungseingangstüre als gestrichene Holztüre mit gestrichener Holz-
zarge, Drückergarnitur mit Zylinderschloss; gestrichene Holztüren und
Holzzargen mit einfachen Drückergarnituren;

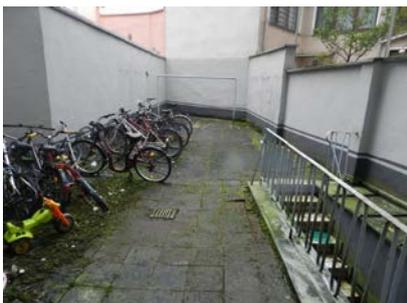
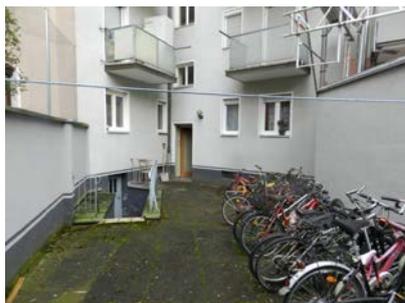
Der Innenhof ist mit Betonsteinpflaster befestigt, dieses liegt teils uneben. Zudem sind Flächen teils stark mit Moos belegt. Im Innenhof sind eine Wäschestange sowie Fahrradständer aufgestellt. Zudem ist hier eine Kelleraußentreppe gegeben. Eingefriedet ist der Innenhof mittels Mauern bzw. Grenzbauten.

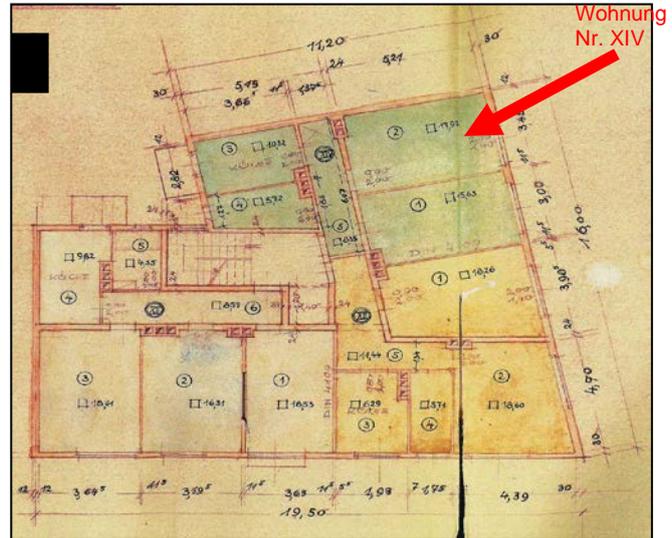
Grundriss Wohnung Nr. XIV, 4- OG – ohne Maßstab -

Die 2-Zimmerwohnung ist im 4. Obergeschoss gelegen. Zwei Zimmer sind nach Süden, zur Kopernikusstraße gelegen. Die Küche, das Bad und der Balkon sind nach Norden, zum Innenhof gelegen. Der Balkon ist von der Küche zu betreten.

Zimmer	ca.	17,97	m ²
Zimmer	ca.	15,63	m ²
Küche	ca.	10,32	m ²
Bad	ca.	5,72	m ²
Flur	ca.	8,35	m ²
Zwischensumme	ca.	57,99	m ²
abzgl. 3% Putz	ca.	-1,74	m ²
zzgl. Balkon zu 1/4	ca.	0,71	m ²
Wohnfläche	ca.	57	m²

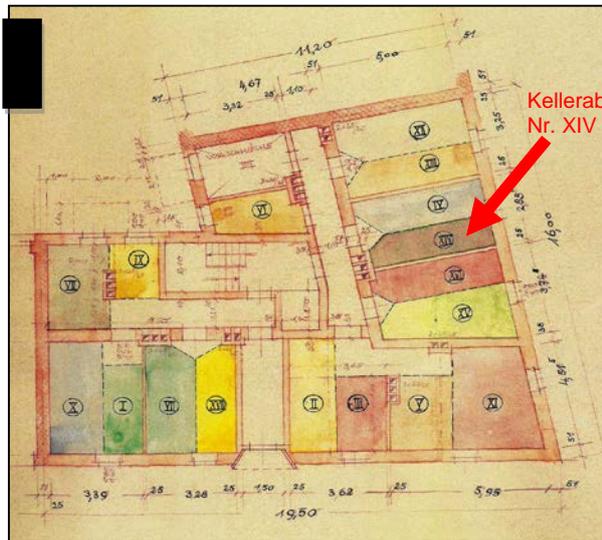
Grundriss Kellerabteil Nr. XIV, KG – ohne Maßstab -

- Kellerabteil:** Der Keller war nicht zugänglich; es wird unterstellt, dass das Kellerabteil,
wie im Plan dargestellt, vorhanden ist; abgeteilt mittels Holzlattenrost
oder Vergleichbarem, Tür als Holzlattenrost mit Vorhängeschloss
abschließbar;
