## Zusammenfassung des Verkehrswertgutachtens

| über das Grundstück in | 90459 Nürnberg, Voltastraße 95 |
| Bebauung | Wohn- und Geschäftshaus,<br>210 m² Grundstücksfläche |
| Gutachten vom | 05.02.2025 |

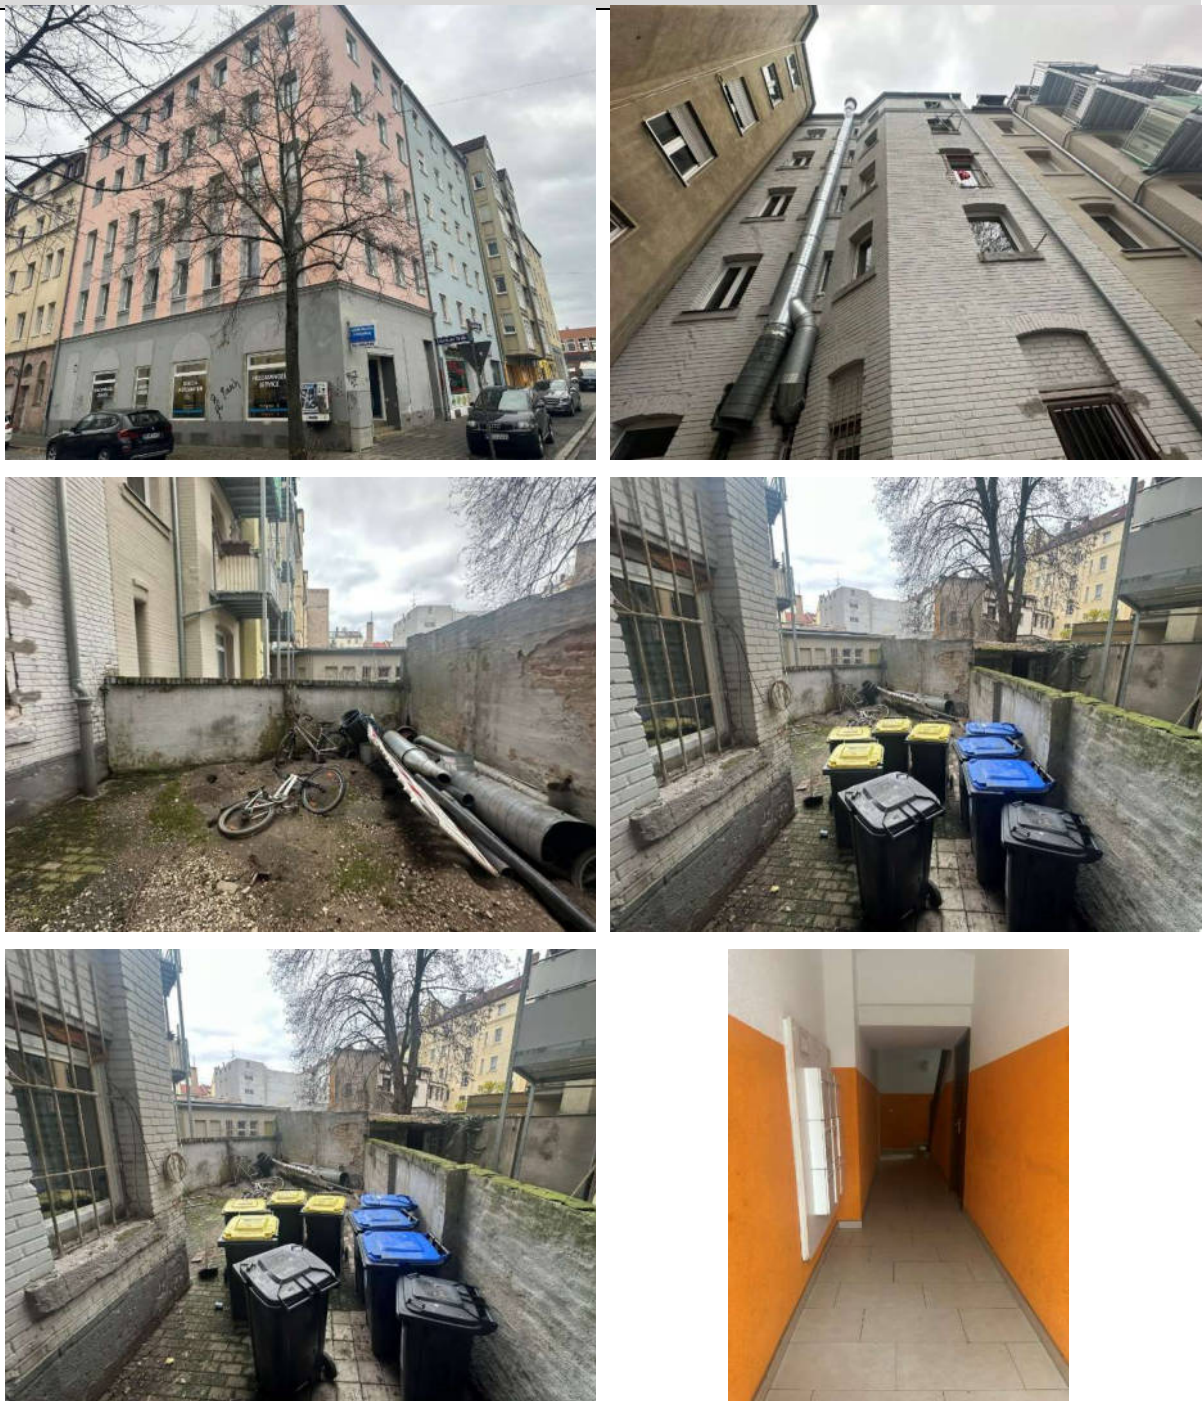
Abbildung 12 Hausflur Gemeinschaftseigentum

| Baumängel und Bauschäden |
|---|
| <ul style="list-style-type: none"> <li>• Verfärbungen an der Außenfassade (teilw. Graffiti)</li> <li>• teilw. unbefestigte Außenanlagen</li> <li>• sichtbare Abnutzungen im Hausflur (Farb- und Putzabplatzungen)</li> <li>• offene, lose Elektroinstallation im Hausflur</li> </ul> |

Zusammenfassend bestehen sowohl optische Mängel als auch sicherheitsrelevante Risiken, insbesondere durch lose Kabel und die Gasinstallation im Hausflur des Gemeinschaftseigentums.
